### EFFECTOS DEL TERREMOTO DE JULIO DE 1971 EN EL VALLE CHOAPA-ILLAPEL

\*Gran parte de la información que se incluye en esta nota proviene del *Informe Final. Asentamientos CORA - Valle Choapa e Illapel*. Departamento de Obras Civiles. Universidad de Chile (1972).

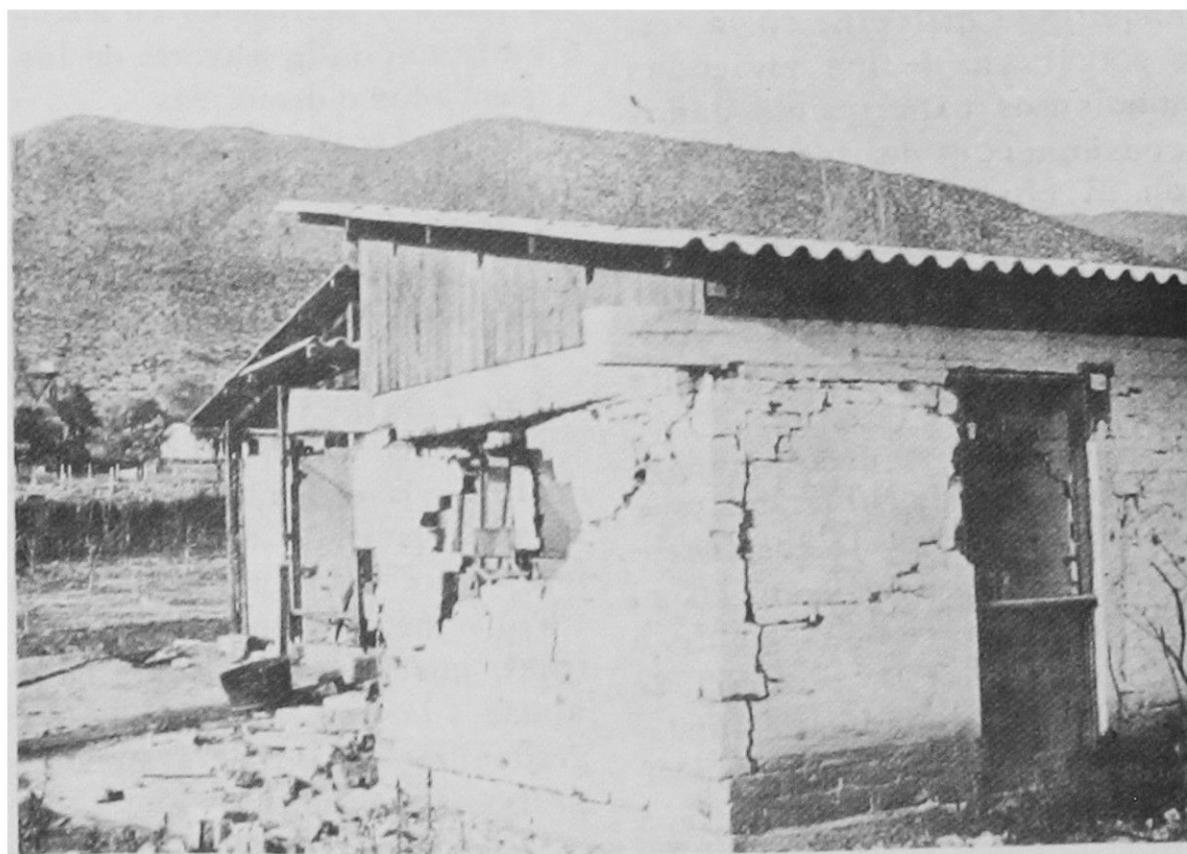
El estudio del DOC hace ver que la albañilería sin armar para muros de viviendas en zonas de alta sismicidad, no constituye una buena solución, debido a la poca ductilidad de estos elementos. En el caso presente esta deficiencia se agravó por la falta de pilares, Fig. 1 y Fig. 2, y los tensores que se colocaron en su reemplazo en las esquinas, en muescas ejecutadas en los ladrillos, constituyeron un punto de debilitamiento que se manifestó en los daños observados.

Fig. 1. Daños producidos en una vivienda del asentamiento de Higerillas. Se observa la falta de pilares.

En el caso presente está claro que reparar solamente no basta, hay que reforzar las albañilerías en sus puntos débiles: encuentros de muros, paños de grandes luces libres, vanos, etc.

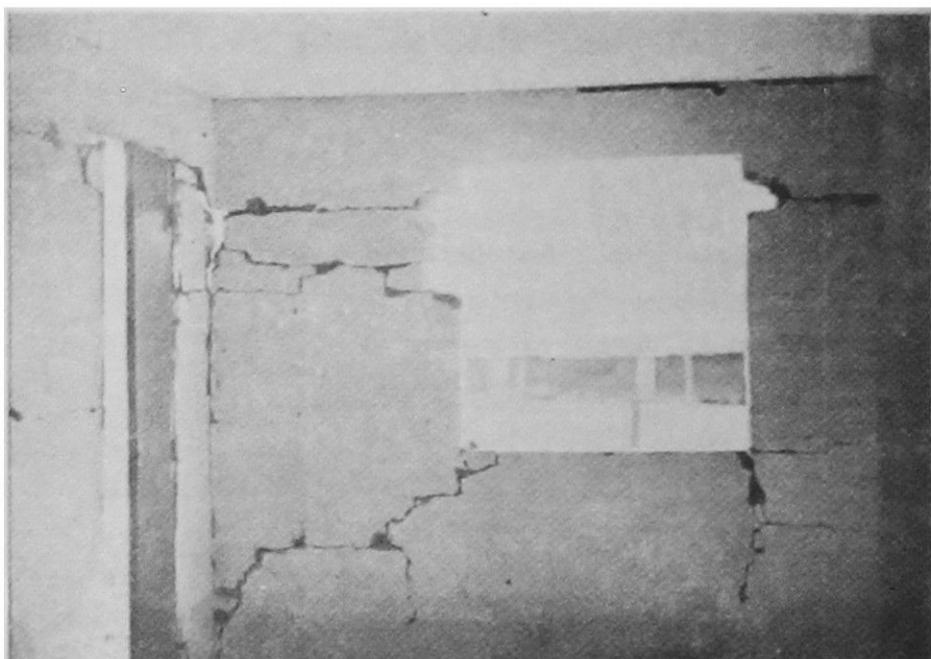
**Fig. 2.** Vista de daños típicos en muro con vano de ventana. Se observa la falta de pilar en la esquina.

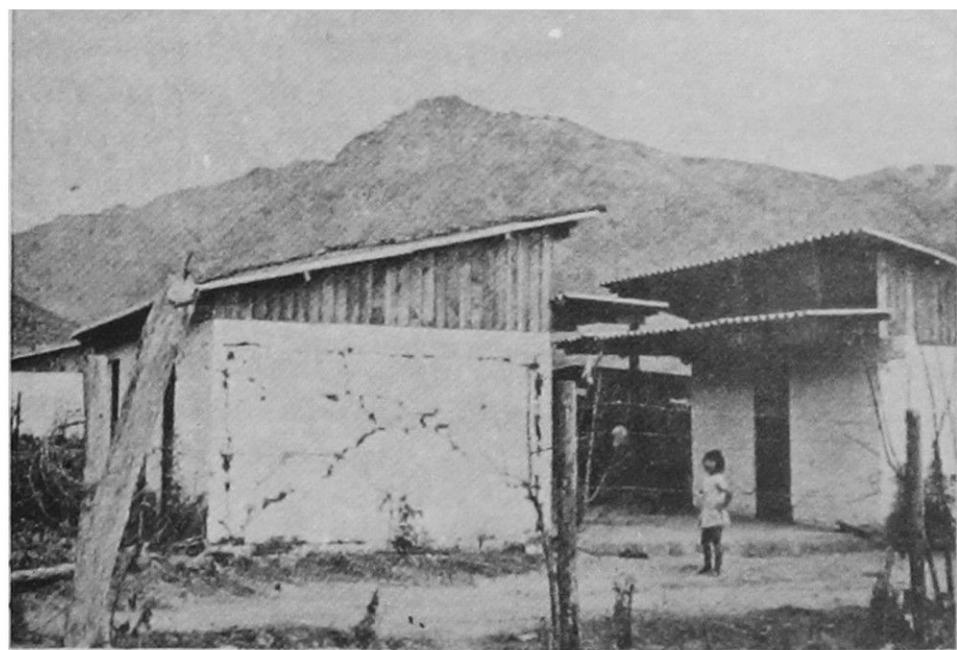
con cargas sísmicas en su plano su comportamiento es adecuado, pero, como placa, con cargas sísmicas perpendiculares a su plano, queda sometido a un estado tensional muy elevado que explica las fallas y da una correlación muy positiva con los esquemas de grietas obtenidas en terreno. La observación de las Figs. 3, 4 y 5 nos hace pensar que igual comportamiento tuvieron otros muros.

**Fig. 3.** Grietas en el muro exterior de una vivienda del asentamiento de Higerillas.

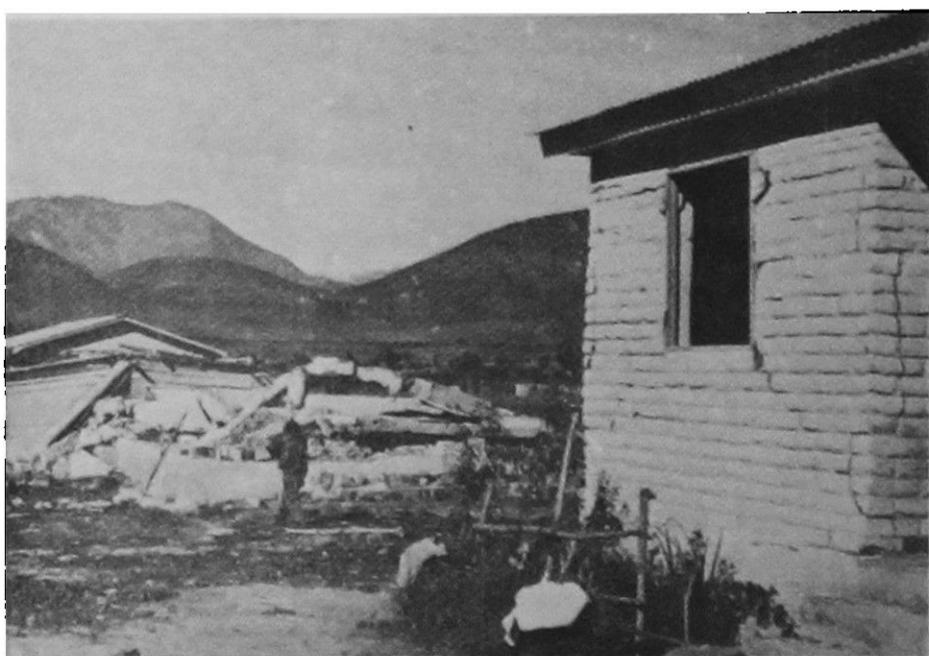
**Fig. 4.** Viviendas del asentamiento Tahuinco. En la esquina de la derecha grietas típicas en un muro exterior. En el centro una vivienda derrumbada.

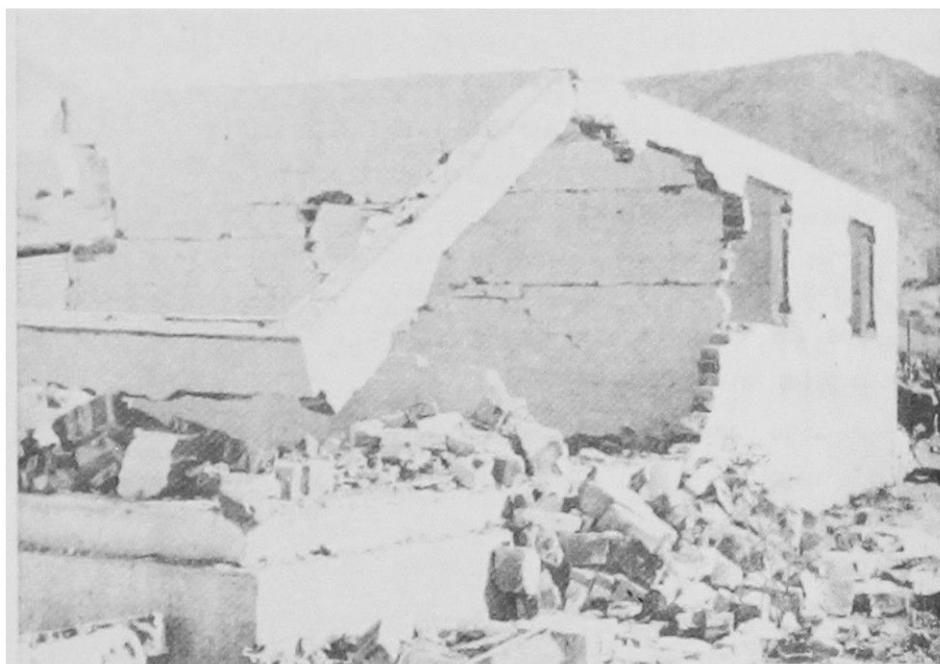
**Fig. 5. Casa del Asentamiento Tahuinco. Se observa el derrumbe por vaciamientos de muros exteriores y el severo agrietamiento de muros divisorios.**

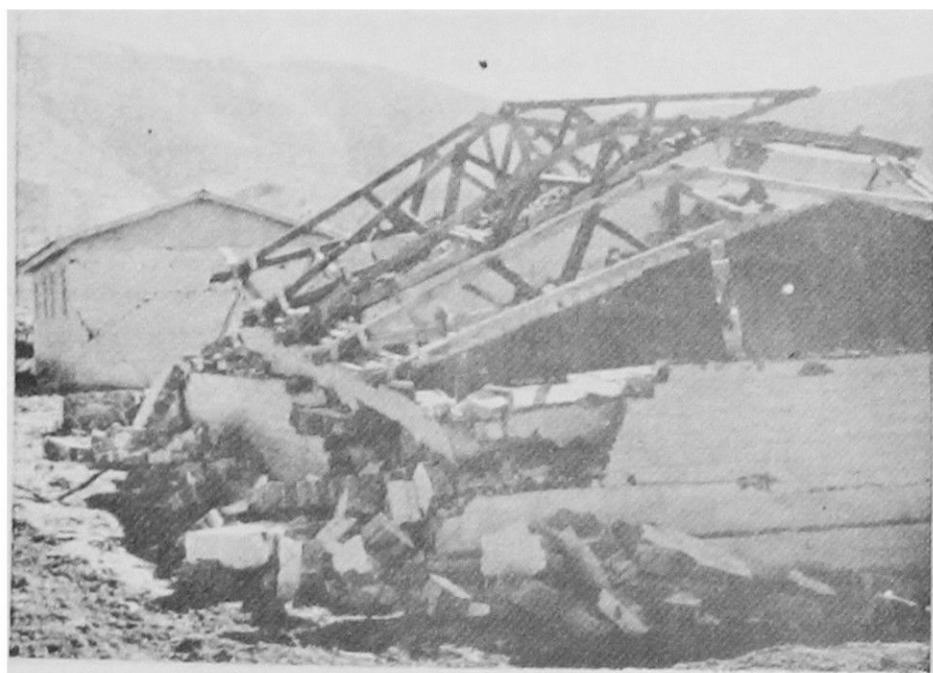
Las Figs. 6 y 7 muestran viviendas que sufrieron derrumbe total.

**Fig. 6. Casa derrumbada Asentamiento Tahuinco.**

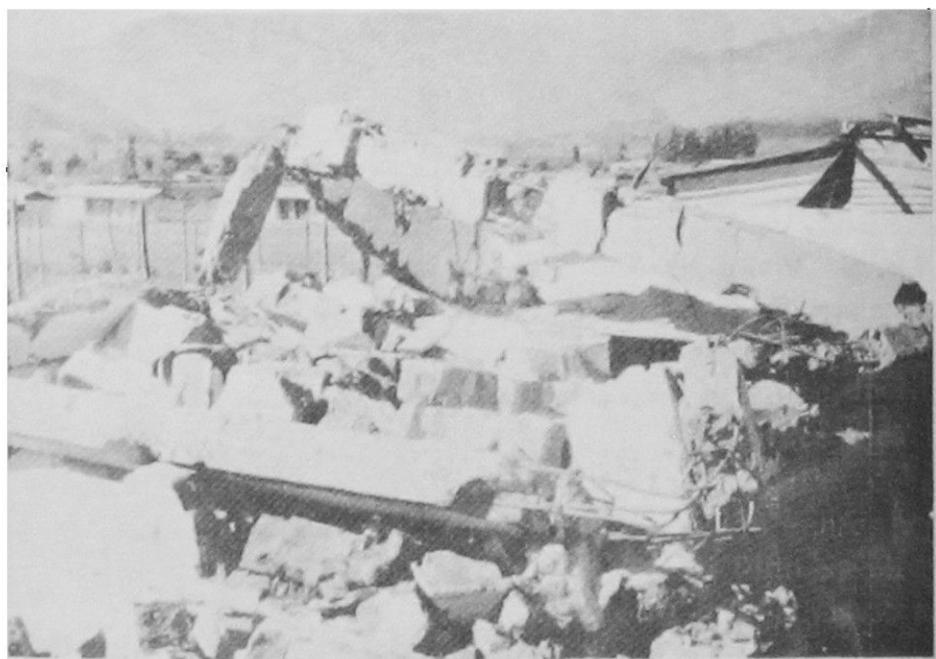
**Fig. 7. Casa derrumbada Asentamiento Tahuinco.**
