LABOR DEL LABORATORIO DE METALES DEL IDIEM

Günter JOSEPH B.*

RESUMEN

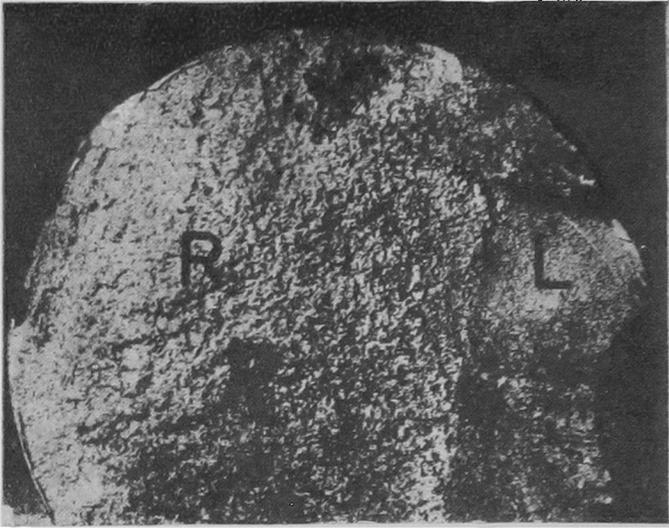
La Figura 1 muestra la fractura de un eje que falló por flexión repetida. En ella se aprecia una zona lisa y una zona de aspecto rugoso (más clara). A través de la zona lisa se produjo un avance paulatino de la fractura. Este avance paulatino deja inscrito en la parte lisa de la fractura su historia, en forma de arco débilmente visibles, que corresponden a sus sucesivos límites. Los arcos son aproximadamente paralelos entre sí y rodean una determinada región de la zona lisa. Una región tal puede identificarse, por tanto, como punto de origen de la fractura. En este caso presente, tal origen se encuentra dentro de la zona de coloración más intensa de la zona lisa, próxima a su borde exterior. La zona rugosa corresponde a una sección en que, tras cierto grado de avance de la fractura, el material terminó por romperse bruscamente. Como la fractura brusca ocurre según determinados planos cristalinos de los granos o rodeando a éstos, el aspecto de la zona rugosa, en general, destaca más la condición de sólido cristalino de los metales que la región lisa. Pero ello no significa, como muchos creen, que el material haya cristalizado recién por efecto de la sollicitación repetida a que ha estado sometido. Es más bien, una mera consecuencia del hecho de que los metales tienen estructura cristalina. Esto parece ser una característica de todos los sólidos perfectos¹.

Fig. 1. Fractura de un eje que falló por esfuerzo repetido de flexión. R: zona rugosa, L: zona lisa.

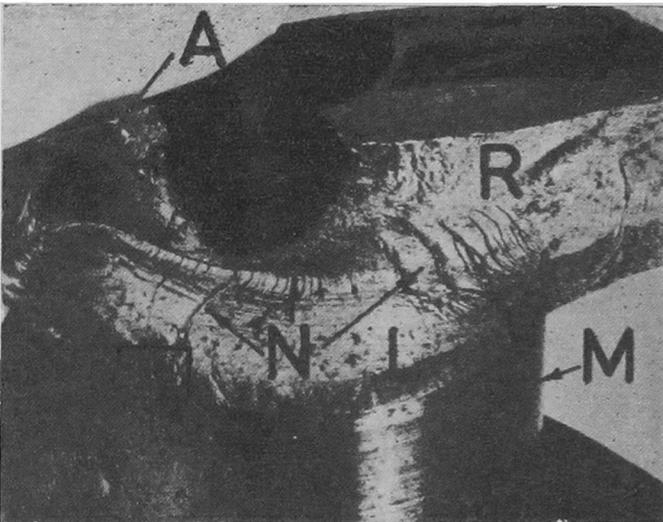
Fig. 2. Fractura de un eje cigüeñal de tractor a través de un acodamiento. A: acodamiento, M: muñón, R: zona rugosa de la fractura, L: zona lisa, N: líneas radiales en que hay cambios de relieve en la fractura y cuyo origen se atribuye a la estructura de forja del material. El rectángulo en el borde inferior de la fractura corresponde a la región en que se extrajo la muestra metalográfica que aparece en la figura. 3

distintos aspectos de las alteraciones estructurales de los metales por fatiga, ella ofrece un buen inicio en el estudio del progreso de las fallas por esta causa.² Las Figuras 2 y 3 ilustran bastante bien esta evolución. La Figura 2 muestra la fractura de un eje cigueñal de un tractor a través de un acodamiento del mismo.

La zona en que la fractura limita con el muñón corresponde al filete de unión del acodamiento con este último. Es ésta la región de la fractura que se presenta lisa, indicando un origen por fatiga. Dentro de ella aparecen dos sistemas de líneas: Líneas en forma de arcos aproximadamente paralelos, débilmente dibujados, que corresponden al progresivo avance de la falla; y líneas radiales que denotan variaciones de relieve, que provienen de la circunstancia que la fractura en estudio atraviesa un material forjado, en que el metal y sus inclusiones no-metálicas se han agrupado en forma de fibras.

La región del borde de fractura encerrada con un rectángulo en la Fig. 2 corresponde a la zona de origen probable de la falla según el criterio anteriormente expuesto. Se procedió, por tanto, a recortar una muestra de esta zona para examinar bajo el microscopio la cara que corresponde a un corte radial-longitudinal del cigueñal y la Figura 3 muestra el aspecto que así puede observarse.

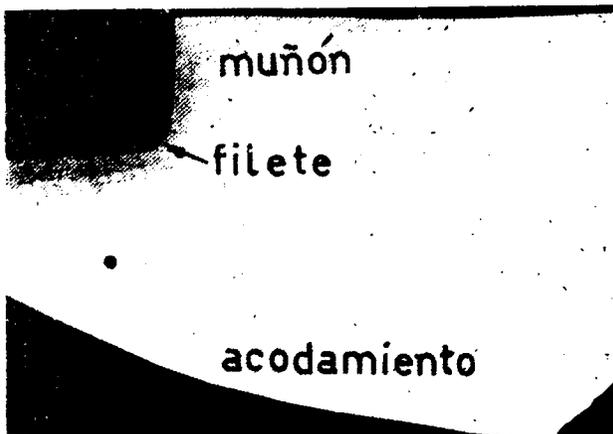
Fig. 4. Corte radial longitudinal a través de la unión de un muñón con un acodamiento de un eje cigüeñal de tractor.

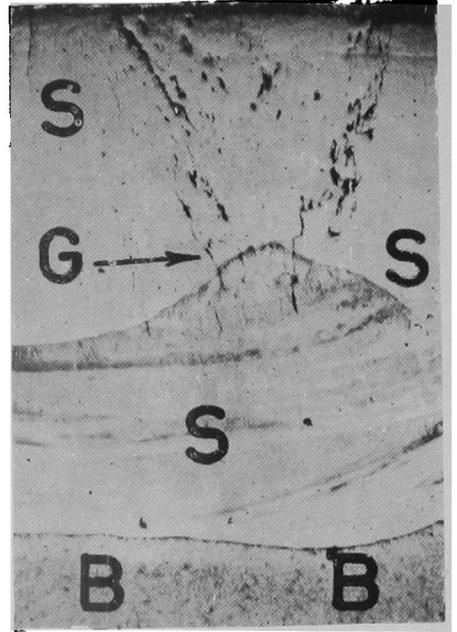
Fig. 9. Agrietamiento por fatiga con corrosión en un revestimiento de soldadura de acero inoxidable. Corte aproximadamente paralelo a un plano tangente a la superficie del revestimiento. Aumento: 200 X. Ataque: pcr vía electrolítica colocando la probeta como ánodo en un electrolito de ác. oxálico al 10 o/o, usando una densidad de corriente de 1 A/cm². B: bordes de grano, G: grietas D: bandas de deslizamiento (proveniente de deformación plástica).

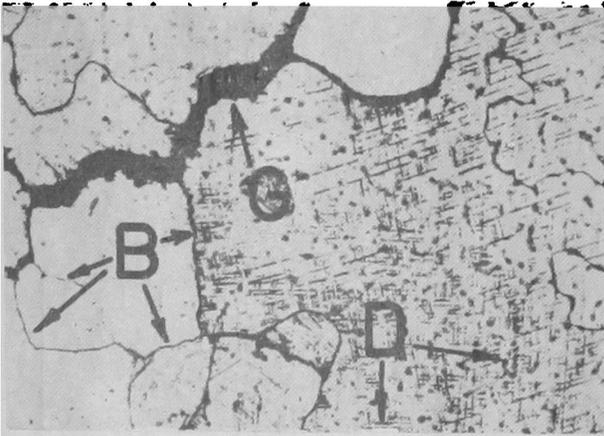
Fig. 10. Estructura de un acero templado en forma defectuosa presentando áreas troostíticas sensiblemente continuas (de color oscuro) y áreas martensíticas (de color claro).

falla ocurrió, por ejemplo, en el material cuya estructura se presenta en la Figura 10. Esta figura presenta una micrografía que corresponde a un acero común, con 0,45% de carbono, templado.

En la estructura revelada mediante el ataque, se observan zonas troostíticas (oscuras) en medio de martensita (clara). La troostita es un constituyente relativamente blando formado por ferrita y cementita (carburo de hierro) finamente mezclados, en tanto la martensita es un constituyente duro, que se presenta en finas agujas que la fotografía no permite distinguir. Este tipo de estructura mezclada puede resultar por una velocidad de enfriamiento demasiado lenta en el temple, según el esquema que se presenta en la Figura 11⁷. En ella se observan las estructuras que resultan al templar en distintos medios. Comparando los esquemas de este diagrama con la micrografía anteriormente prensada, se vé que nuestra estructura problema corresponde al resultado de templar un acero al carbono en aceite.

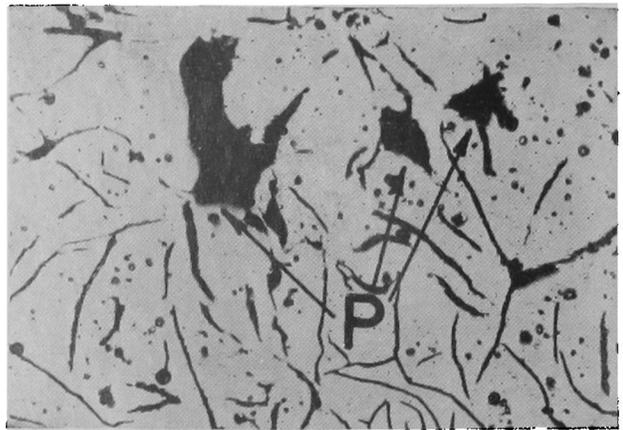
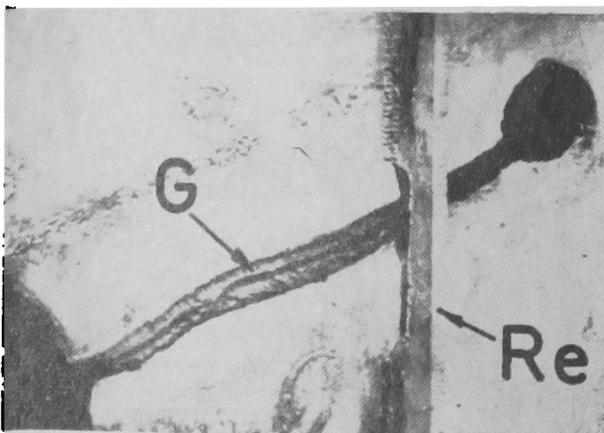
Fig. 16. Grieta transversal en la parte superior del codaste de un barco petrolero. Re = refuerzo colocado con posterioridad a la falla.

Otro caso estudiado fué el origen de la fractura del codaste de un barco petrolero. El aspecto de la fractura, que en este caso se produjo en la parte superior del elemento vertical del codaste, se muestra en la Figura 16. En ella se observa también un refuerzo longitudinal soldado, que fué colocado con posterioridad a la falla. La grieta producida, que aparece de color negro, termina en un orificio circular del mismo color. Este corresponde al sitio en que se encontraba primitivamente un pequeño cilindro de acero que aparentemente debió haber servido para afirmar el alma de arena del elemento vertical del codaste, que es hueco.

Se pudo demostrar mediante ensayos ultrasónicos y radiográficos en este estudio, que la grieta cortaba una zona debilitada por dos rechupes primarios, presentándose además, junto a la fractura, numerosos poros e inclusiones de escoria.
