FALLAS DE JUNTAS DE HORMIGONADO Y DE ANCLAJES Y EMPALMES DE ARMADURAS: TERREMOTOS DE CHILE DE 1958 Y 1960*

Atilano LAMANA**

RESUMEN

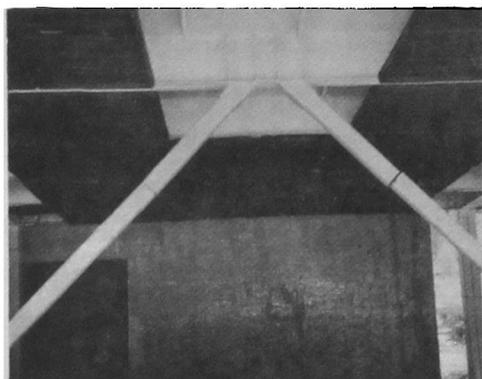
Fig. 1. Rotura de uniones soldadas, en las diagonales de un marco metálico. Universidad de Concepción.

soldadas a tope. Puede observarse la rotura de las uniones; y, con más claridad, en la Fig. 2, que corresponde a otro marco del mismo edificio. Esas fallas fueron debidas a un defecto de ejecución, como era evidente por la escasa penetración que tenían las soldaduras. En otros marcos fallaron las soldaduras de conexión de la diagonal con el marco, ya con la viga, ya con los pilares*.

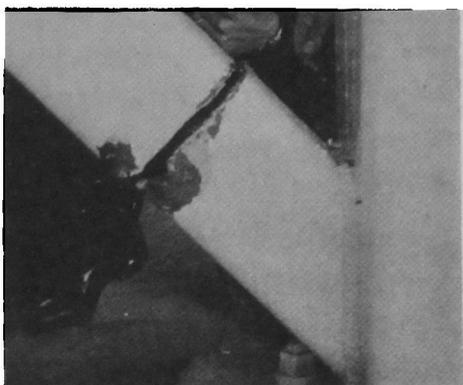
Fig. 2. Detalle de soldadura fallada en otro marco del edificio de Fig. 1

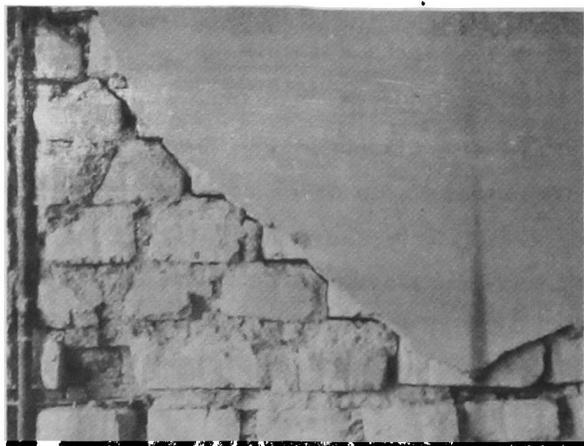
La Fig. 3 presenta la rotura de un muro de ladrillo. Pertenecía éste a un edificio de hormigón armado, el Seminario de Puerto Montt**. El muro era de ladrillo macizo, con aparejo de cabeza (a tizón). La grieta tiene orientación diagonal; pero su forma es escalonada, siguiendo las superficies de contacto de las juntas con los ladrillos, lo que denota mala adherencia. El mortero empleado era un material deleznable, de muy baja calidad***.

Fig. 3. Grieta diagonal escalonada en un muro de ladrillo. Seminario de Puerto Montt.

***La grieta en sus tramos horizontales, está precisamente en la unión del mortero con el ladrillo superior, y no con el inferior a la junta. Esa disposición de la grieta, que comprobamos en otros muros del

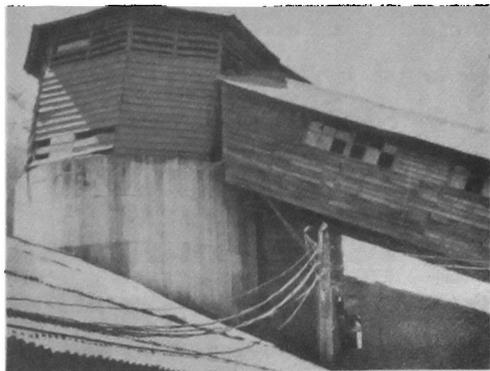
Fig. 4. Silo de Compañía Minera Merceditas. El Volcán

A consecuencia del terremoto (4 de septiembre de 1958), se cortó el silo en una junta de hormigonado que existía al nivel de la losa de fondo, en el arranque de la pared del recipiente. El cilindro superior se corrió con respecto a la parte inferior del silo: el desplazamiento resultante (distancia entre centros) fue de 15 cm, de manera que sobrepasó al espesor de la pared (Fig. 5). Además, el cilindro quedó girado 24 cm alrededor de su eje (Véase Fig. 6: en esa parte, el giro aparente es de 36 cm, pero está afectado por el desplazamiento). Hay que añadir que el cilindro resultó con un desplome de 3,5 cm/m. En la junta se cortaron todas las barras verticales que la atravesaban, que eran de 9 mm, colocadas en una sola malla, en el centro de la pared; en la zona en que pudimos observarlas, la separación media entre barras era de 40 cm, si bien estaban dispuestas muy irregularmente. En la parte superior del silo se cortaron a cizalle los pernos (6 de $\frac{5}{8}$ "') que fijaban el transportador a la losa de cubierta. El silo se encontraban vacío en el momento del terremoto.

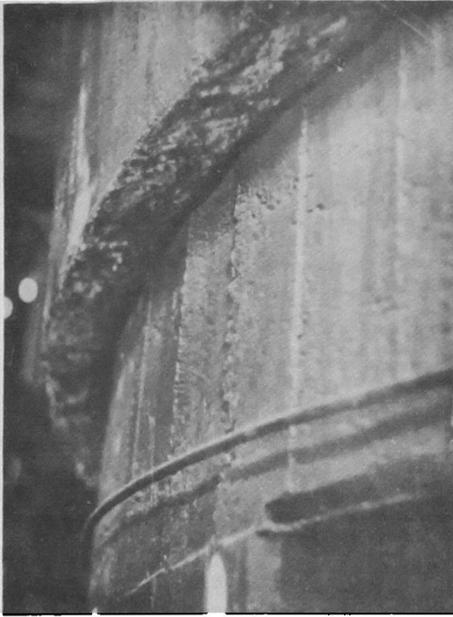
Fig. 5. Desplazamiento en la junta de hormigonado del fondo del silo de Fig. 4.

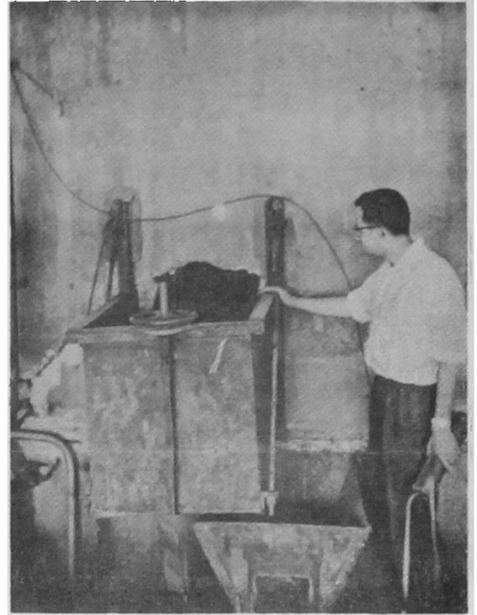
Fig. 6. La separación horizontal entre las dos partes de la tolva indica que hubo desplazamiento y rotación del silo sobre la junta.

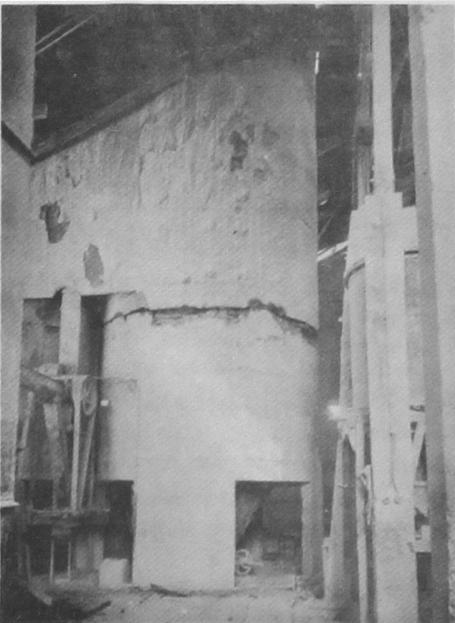
Otro caso (Figs. 7 y 8) se presentó en la planta de yeso de la Compañía Industrial El Volcán, en este mismo pueblo. Había en ella dos silos cilíndricos de hormigón armado, con una generatriz común, solidarios entre sí; sus dimensiones eran 15,50 m de altura y 4,80 m de diámetro exterior. Estaban llenos de yeso cuando sobrevino el terremoto. Este produjo una grieta muy marcada, a todo lo largo de una junta que ocupaba una sección horizontal de ambos silos, a 5,50 m de altura del suelo*.

Fig. 7. Junta de hormigonado fallada. Silo de la planta de yeso de El Volcán.

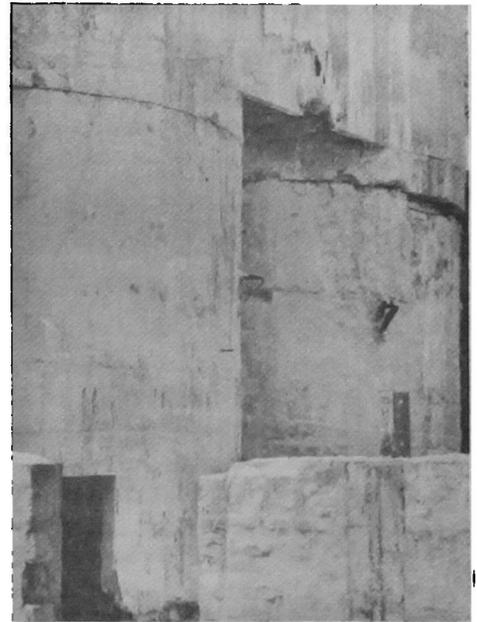
Fig. 8. El silo de Fig. 7 y su compañero. Fotografía tomada después de haber desmantelado la planta.

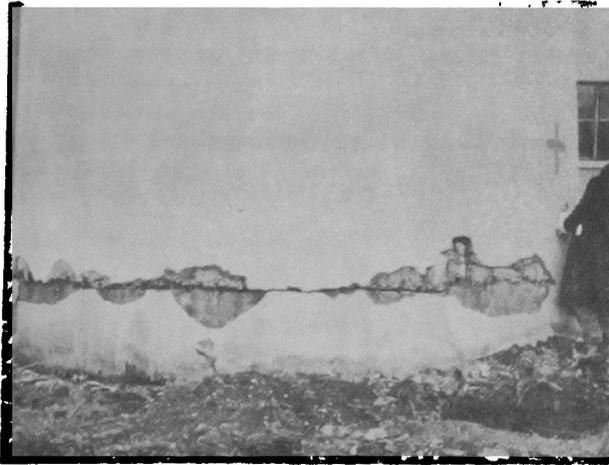
Fig. 10. Junta fallada en el estanque de Fig. 9.

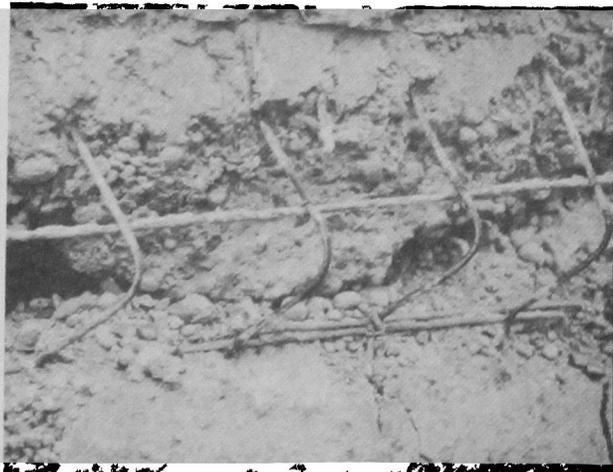
Fig. 11. Detalle de daños en la parte opuesta a Fig. 10.

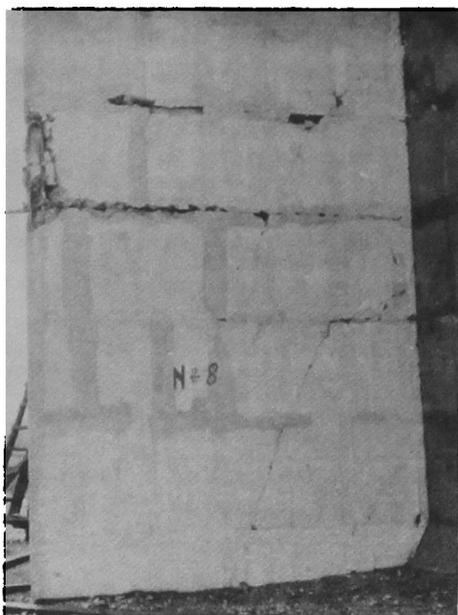
Fig. 12. Parte inferior de uno de los muros radiales (aleta 8) del estanque elevado Bueras de Valdivia. Falla de juntas de hormigonado y de empalmes de barras.

En la Fig. 12 se muestra la parte inferior de uno de los muros de soporte del estanque elevado Bueras de Valdivia. Su anchura es 4,65 m y su espesor 30 cm; está armado con dos mallas, cada una de ellas con barras verticales de 8 mm a 25 cm. Las grietas horizontales corresponden a juntas de hormigonado. En el borde exterior existía una armadura vertical de 6 barras de 26 mm, las cuales se habían traslapado en una misma zona, que es la que aparece dañada en ese borde; los empalmes, al ceder, provocaron o ampliaron la falla de la jun-

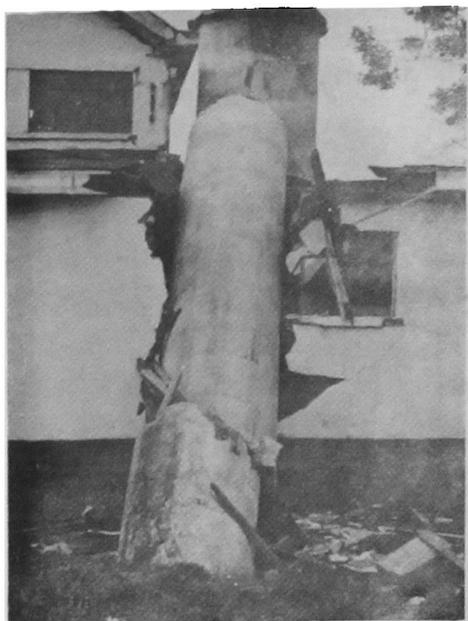
Fig. 13. Chimenea de hormigón armado. La rotura se produjo al nivel de una junta. Planta lechera Cayu-mapu.

Otro ejemplo (Fig. 13) es el volcamiento de una chimenea de hormigón armado, fracturada netamente al nivel de una junta. Pertenece a la planta lechera Cayumapu, cerca de Valdivia.

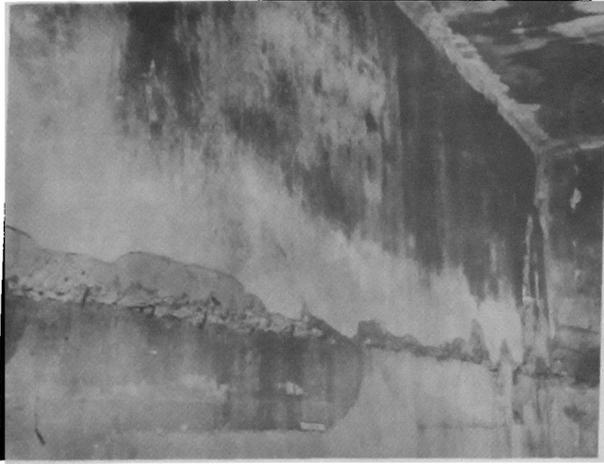
Fig. 14. Junta de hormigonado en un muro. Corresponde al nivel superior de una losa que lo encuentra por detrás. Hospital Regional de Valdivia. 8º piso.

Las Figs. 14, 15 y 16 son del Hospital Regional de Valdivia y presentan fallas de juntas en conexiones de muro con losa. En los tres ejemplos, la losa encuentra al muro por una sola cara, que es la posterior a la que se ha fotografiado, lo cual permite la mejor observación de las fallas. En la junta de la Fig. 14, su mala ejecución era evidente, pues había quedado en la superficie una capa de lechada de 2 cm de espesor.

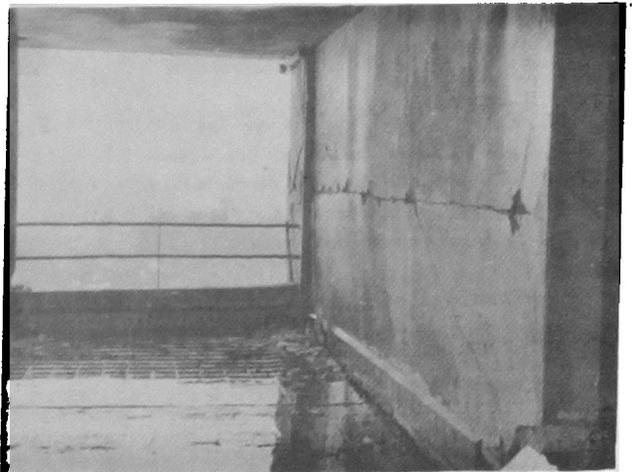
Fig. 15. La grieta horizontal acusa una junta de hormigonado correspondiente a una losa posterior. Terraza del Hospital Regional de Valdivia.

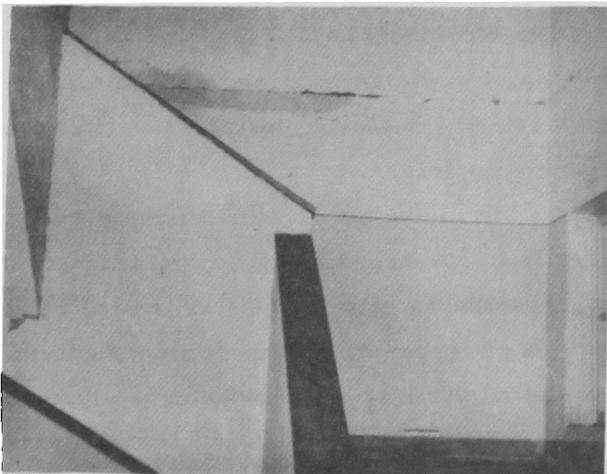
Fig. 16. Junta de hormigonado en muro. Caja de escaleras. Hospital Regional de Valdivia.

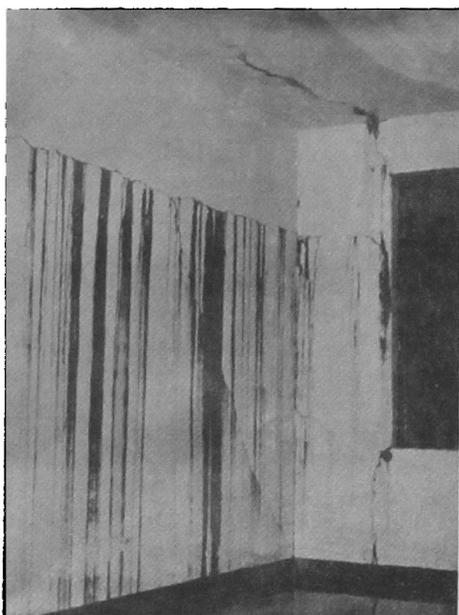
Fig. 17. Junta dañada en un muro. Las manchas verticales se deben a escurrimiento de agua de lluvia. Hospital Traumatológico de Valdivia.

También hubo fallas de juntas en el Hospital Traumatológico de Valdivia, de las cuales damos dos ejemplos (Figs. 17 y 18). Otras juntas de este edificio sufrieron aún mayores daños; pero en los casos que se muestran, que son de muros de fachada, las grietas fueron lo bastante grandes como para permitir el paso del agua de lluvia.

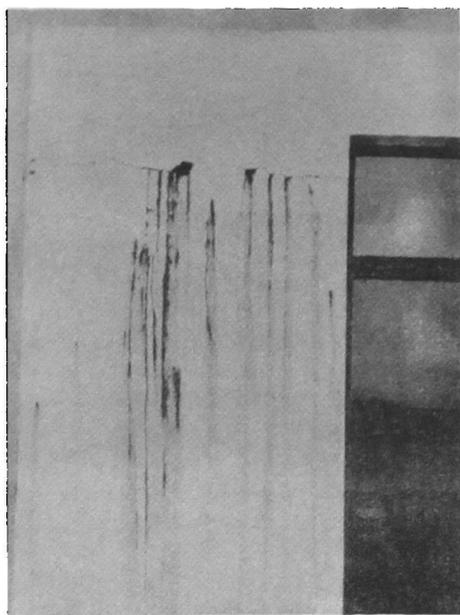
Fig. 18. Junta de hormigonado. Hospital Traumatológico de Valdivia.

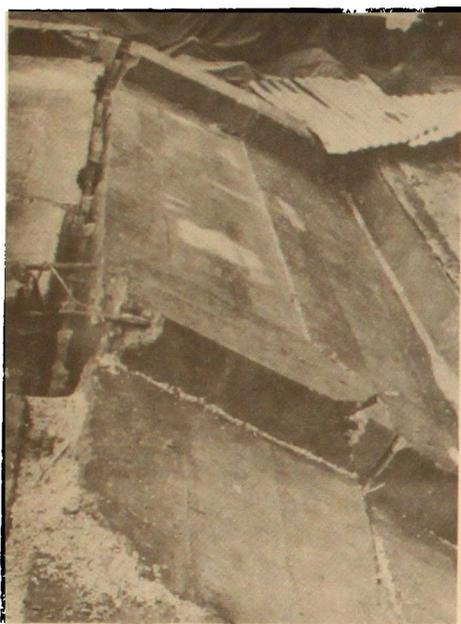
Fig. 19. Muro volcado perteneciente a un galpón en Gorbea. La fractura revela la debilidad de la junta

El caso de la Fig. 19 pertenece a un galpón de trigo de Gorbea, construcción al parecer relativamente antigua, que tenía muros de hormigón débilmente armado. Sufrió colapso total. Los muros, al volcarse, se fracturaron a lo largo de sucesivas juntas horizontales, correspondientes a otras tantas interrupciones en el hormigonado. Aunque las juntas no fueran decisivas en el colapso, su debilidad era manifiesta por el aspecto de las roturas. Otro caso, muy parecido a éste, se produjo en un galpón industrial en la isla Teja, Valdivia.

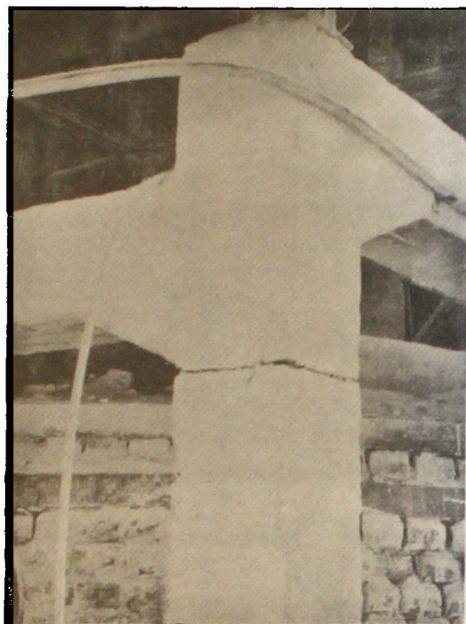
Fig. 20. Junta de hormigonado entre pilar y viga. Planta de yeso de El Volcán.

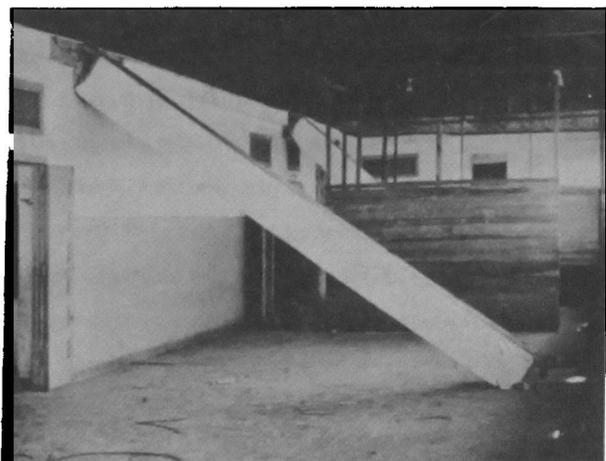
Fig. 21. Colapso de viga por defecto de anclaje. Escuela de Purranque.

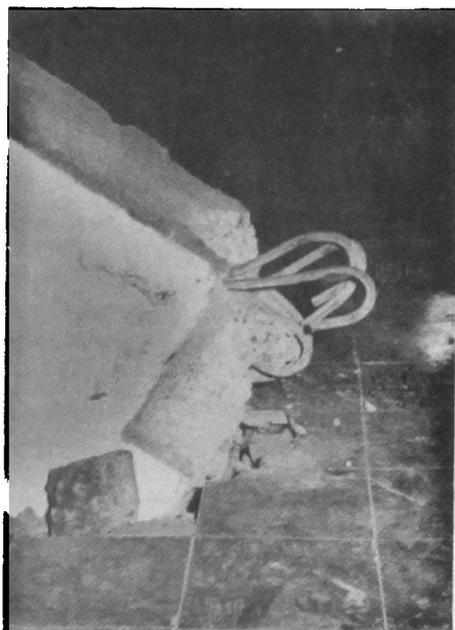
Fig. 22. Detalle del extremo de la viga de Fig. 21.

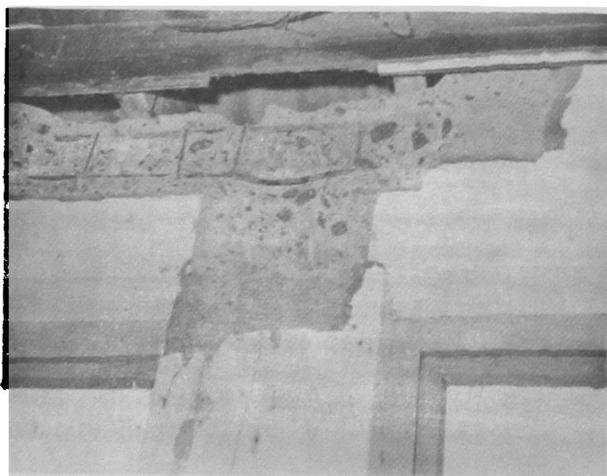
Fig. 23. Punto de donde se desprendió la viga de Figs. 21 y 22.

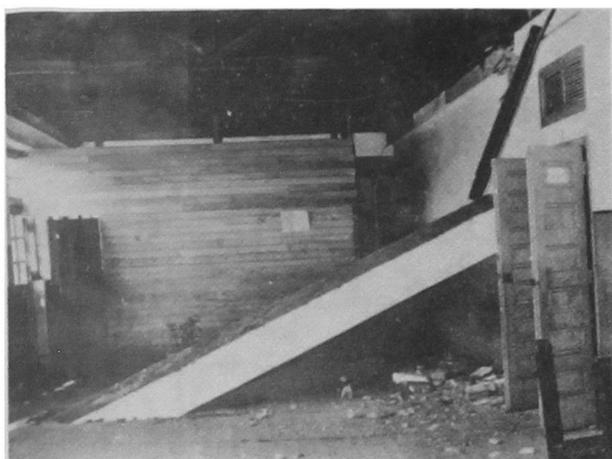
Fig. 24. Colapso de viga por defecto de anclaje. Escuela de Purranque.

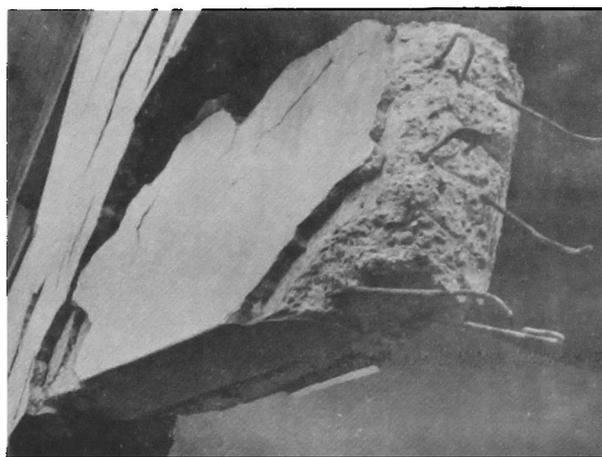
Fig. 25. Rotura de anclaje en extremo de viga. Casa en calle Picarte, Valdivia.

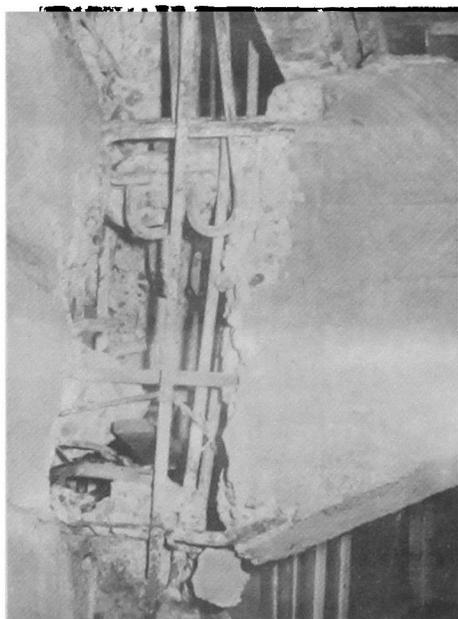
Fig. 27. Rotura de anclaje en apoyo terminal de viga. Municipalidad de Purranque.

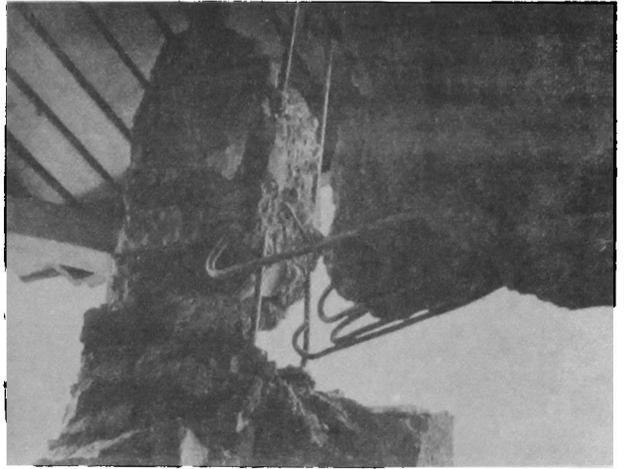
Fig. 28. Conexión de dos cadenas y pilar en esquina. Casa de máquinas de Estación de El Volcán.

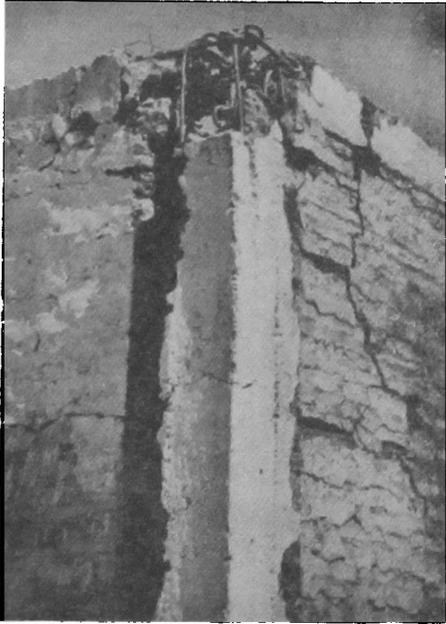
Fig. 29. Rotura de la conexión en esquina de cadenas y pilar. Casa de Las Melosas.

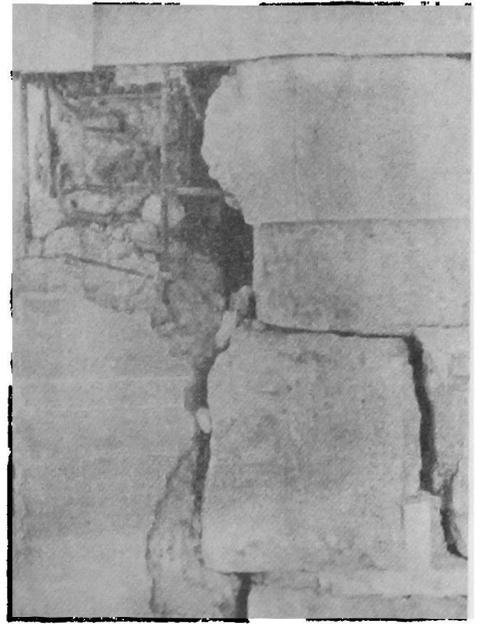
Fig. 30. Conexión de cadenas y pilar. Galpón de la planta de yeso de El Volcán.

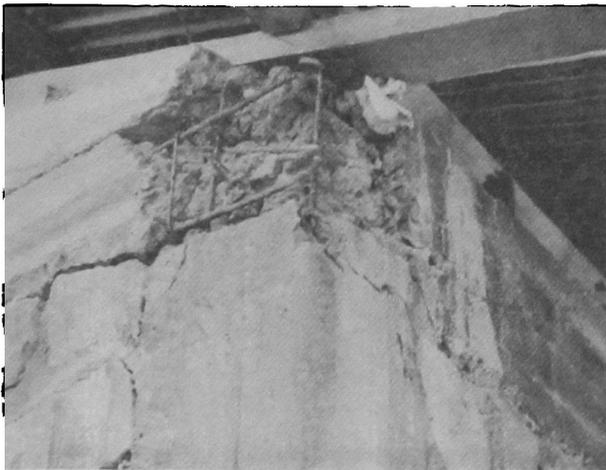
Fig. 31. Conexión de cadenas y pilar. Bodega de Estación de Valdivia.

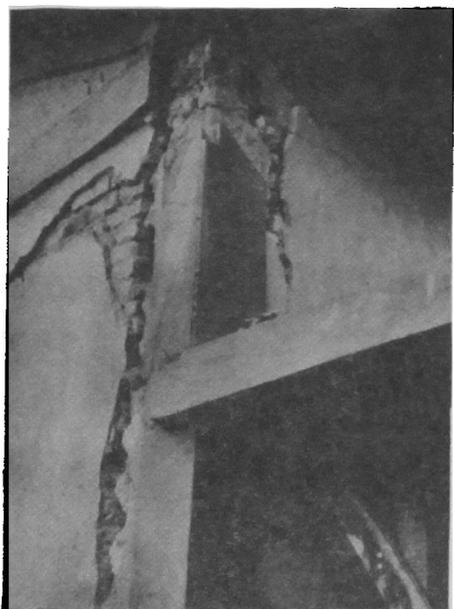
Fig. 32. Tendencia al vuelco de muro lateral mal arriostrado. Isla Teja, Valdivia.

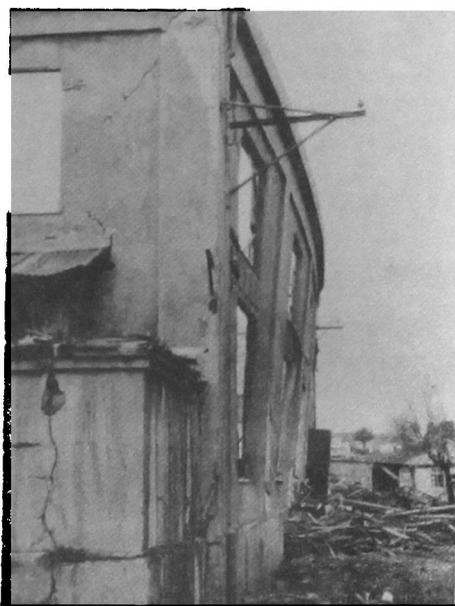
Fig. 33. Rotura de conexión de esquina e iniciación del vuelco. Avenida Prat, Valdivia.

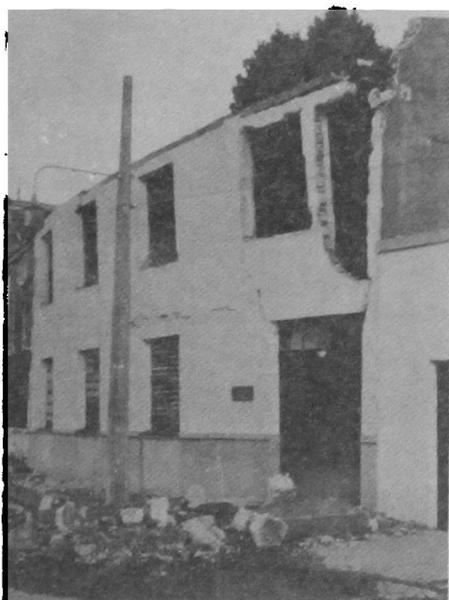
Fig. 34. Grieta diagonal en conexión de pilar con viga. Municipalidad de Purranque.

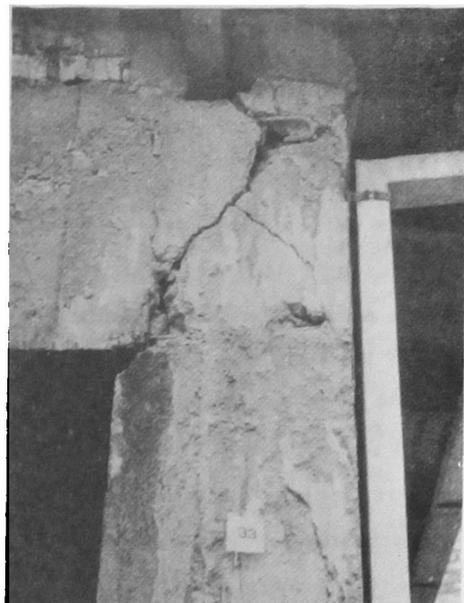
Fig. 35. Grieta diagonal que corta a la conexión de la esquina. Galpón de la planta de yeso de El Volcán.

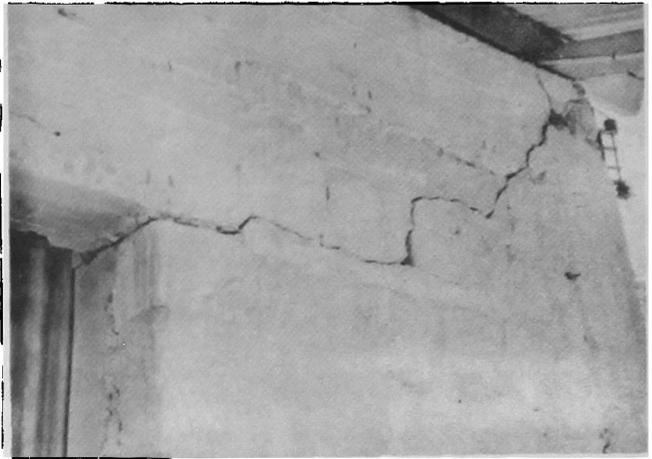
Fig. 36. Grieta diagonal en conexión de pilar con viga. Calle Beaucheff. Valdivia.

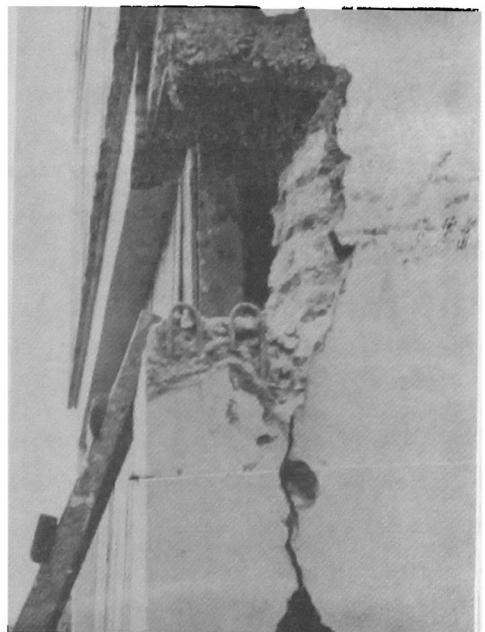
Fig. 39. Las barras de las cadenas no llegaban a la esquina. Casa de Las Melosas.

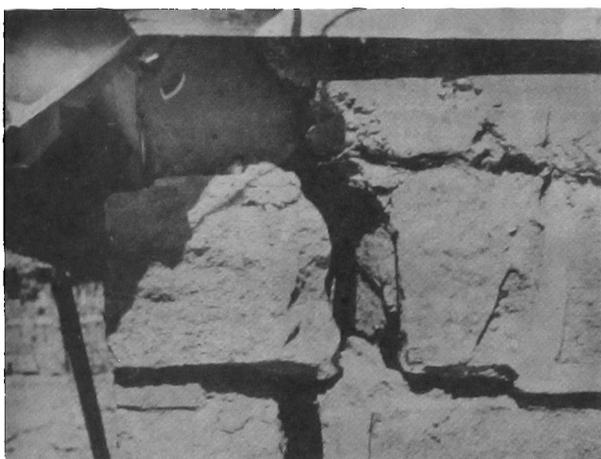
Fig. 40. La armadura de la cadena apenas alcanzaba al pilar. Casa en calle Beaucheff. Valdivia.

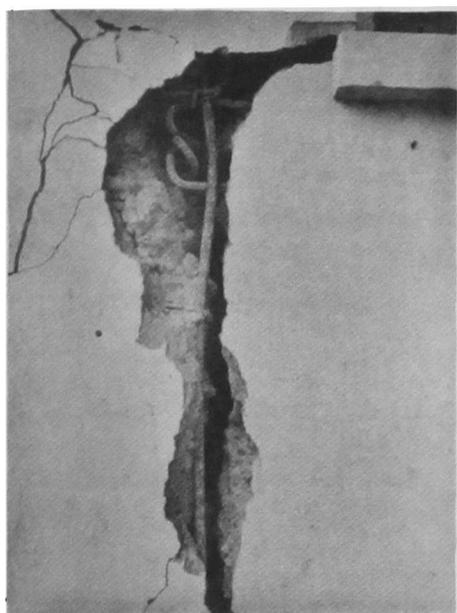
Fig. 41. Falla de anclajes. Chimenea de la fábrica de calzados Weiss. Valdivia.

caso de la chimenea de la fábrica de calzados Weiss, en Valdivia (Fig. 41) Tanto el fuste como el zócalo eran de albañilería reforzada con pilares y cadenas, y armada con barras horizontales entre hiladas de ladrillo. La chimenea resistió al terremoto excepto en el zócalo, donde fallaron las esquinas por anclaje deficiente de las barras del pilar.

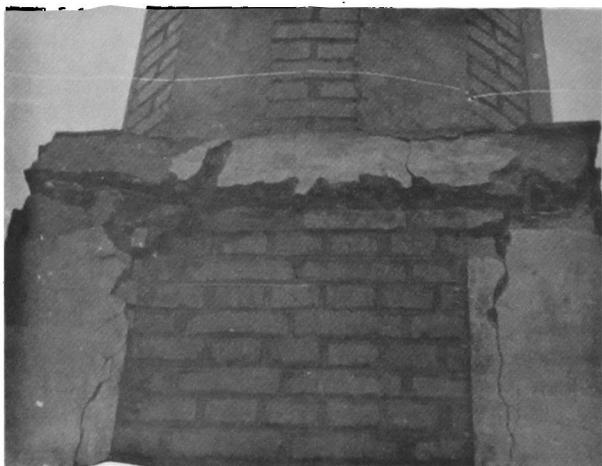
Fig. 42. Hospital Regional de Valdivia. Terraza, extremo oriente. La armadura del muro no penetraba en la losa superior, por lo que una parte del muro se volcó y se produjo la rotura de la losa.

Una falla de anclaje en el encuentro de muro con losa superior fue causante de daños notables en la terraza del Hospital Regional de Valdivia, caja de escaleras del lado oriente (Fig. 42). Aparte que en la unión existía una junta de hormigonado muy lisa, lo más grave fue que la armadura del muro no penetraba en la losa. Falto de conexión arriba, se volcó hacia el exterior un paño de muro (paralelo a la puerta y situado a plomo sobre la fachada); también se volcó, hacia dentro, una parte del muro transversal (perpendicular a la puerta). La caída de ambos muros ocasionó la rotura de la losa superior según una línea de fractura diagonal que pasa por los bordes de los dos muros que permanecieron en pie. Los muros eran de 35 cm de espesor y estaban armados con doble malla de 6 mm a 30 cm; su altura era de 2,20 m y los paños volcados eran de 2,70 m de longitud. El muro desprendido hacia el exterior (Fig. 43) cayó desde la terraza chocando primero sobre la losa de techo de la galería en voladizo (pisos 5º y 6º), después sobre el cuerpo bajo del edificio y finalmente, una parte del muro, sobre la marquesina de la entrada. (Fuera de lo citado, los daños que aparecen en la Fig. 43 se deben principalmente a esfuerzo de corte vertical, según ha sido descrito por Steinbrugge y Flores⁴).

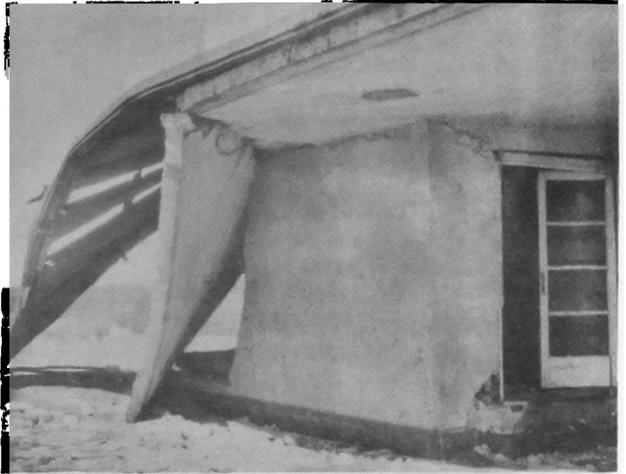
Fig. 43. Trayectoria de caída del muro de Fig. 42.

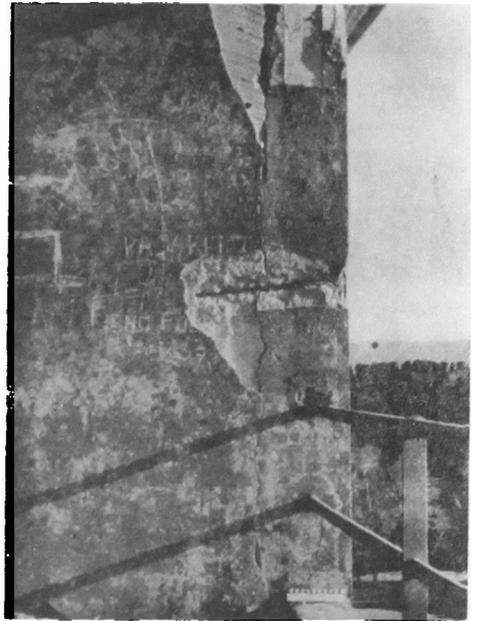
Fig. 44. Falla de anclaje en la esquina de dos muros. Terraza, extremo poniente. Hospital Regional de Valdivia.

En la Fig. 44 se ve la parte simétrica de la anterior, en el extremo poniente de la terraza. También aquí se produjo una grieta entre muro y losa, correspondiente a la junta de hormigonado. Se formó además una grieta vertical en el encuentro de los muros y se inició la rotura de los anclajes, como puede observarse en una barra, la cual tenía muy poco recubrimiento.

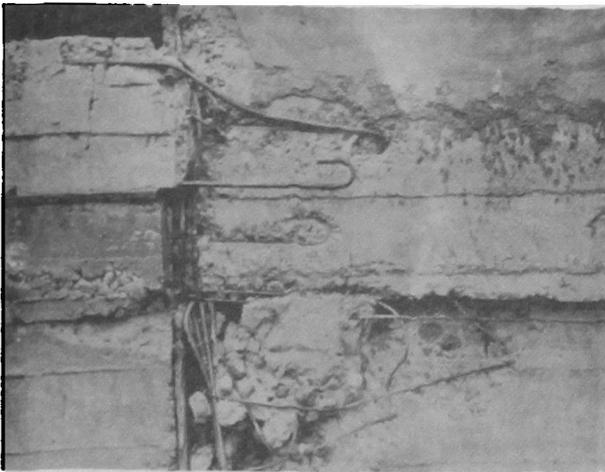
Fig. 45. Rotura de anclajes poco recubiertos. Asentamiento diferencial de fundaciones. Mercado Municipal de Puerto Montt.

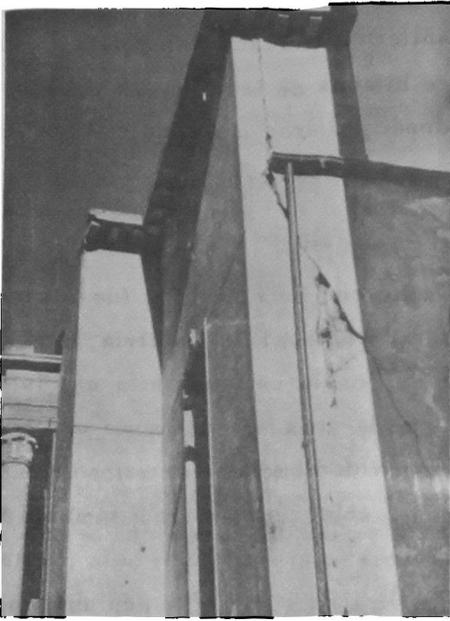
Fig. 46. Grieta vertical en esquina de dos muros. Catedral de Villarrica.

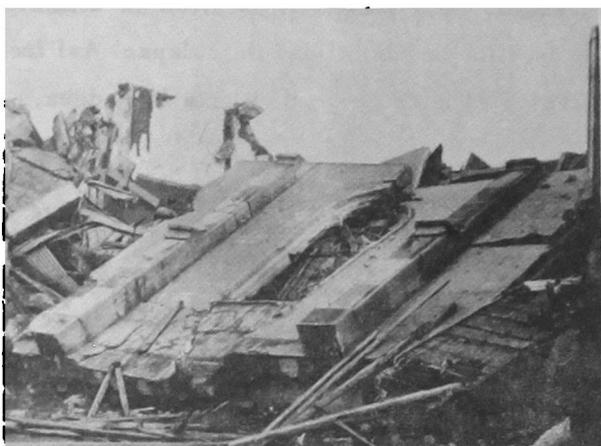
En anclajes de conexión de muros con fundaciones encontramos un caso inusitado de defecto de construcción en la capilla de un colegio de Puerto Varas, que se derrumbó totalmente (Fig. 47 y 48). Sin entrar a analizar si hubo otras causas del colapso, lo que cuenta para nuestro estudio es que la armadura de los muros y pilares, según pudimos observar en los que se volcaron, no se

Fig. 48. Colapso de la iglesia de la Fig. 47. La armadura vertical de los pilares y muros volcados no penetraba en el sobrecimiento.

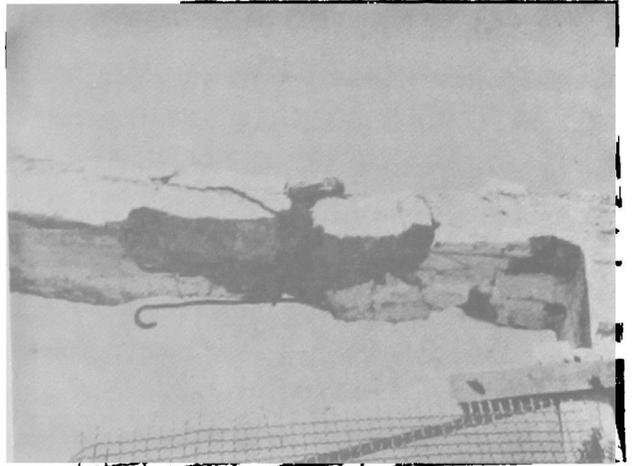
En la Fig. 49 aparece una rotura de empalmes. Pertenecen a una cadena, que en esa parte servía de dintel. Su sección era de 20 x 20 cm y su armadura 4 barras de 12 mm, empalmadas en una misma zona, con traslapos de 35 diámetros. Los estribos eran de 6 mm a 30 cm, de manera que dos de ellos correspondieron al empalme (el estribo de la izquierda no abrazaba a las barras inferiores).

Fig. 49. Empalme de barras en un dintel. Casa de máquinas de Estación de El Volcán.

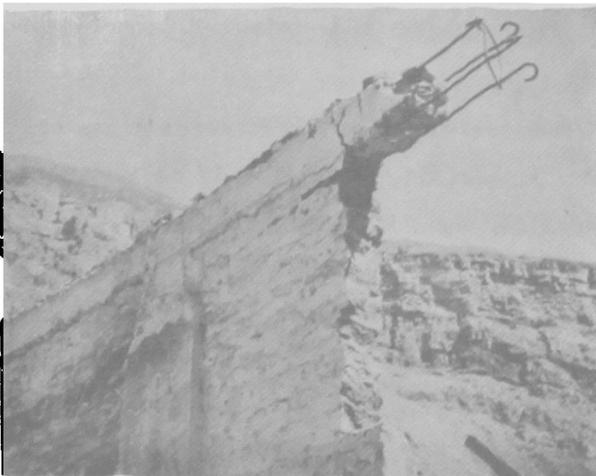
Fig. 50. Rotura de una cadena en el empalme. Casa de máquinas de Estación de El Volcán.

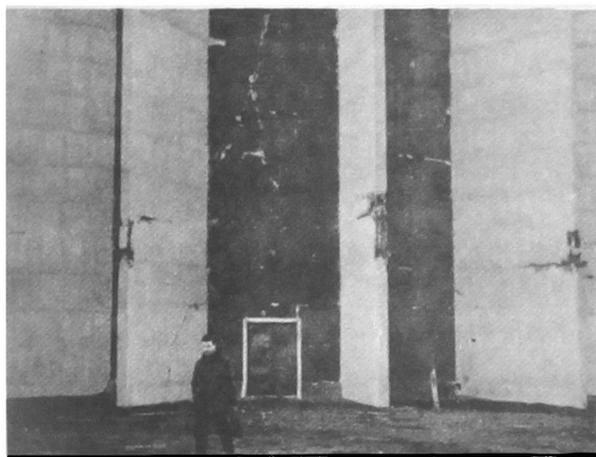
Fig. 52. Daños a la altura de los empalmes. Aletas 5, 6, 7, 8 y 9. Estanque elevado.

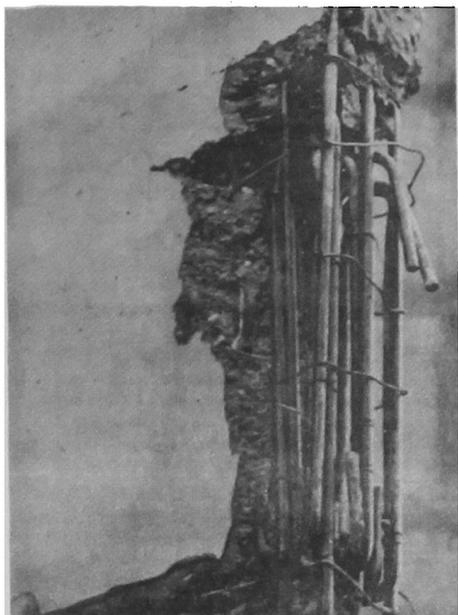
Fig. 54. Disposición de los empalmes. Aleta 2. (La armadura ha sido descubierta para observación).

La falla de estos empalmes consistió en haberlos colocado juntos. Esto es permitido por la norma INDITECNOR¹⁵ sólo cuando los empalmes trabajan

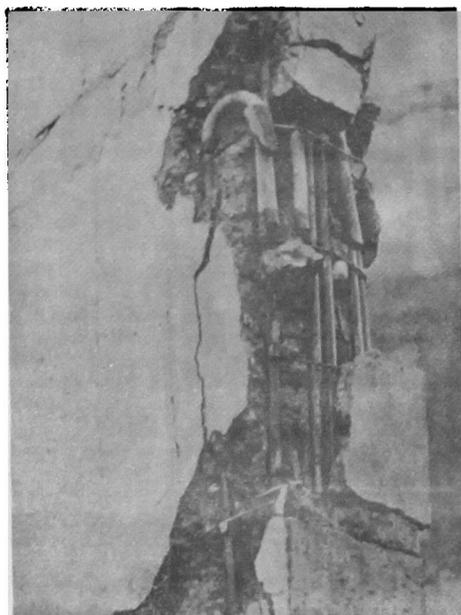
Fig. 55. Empalmes de aleta 1.

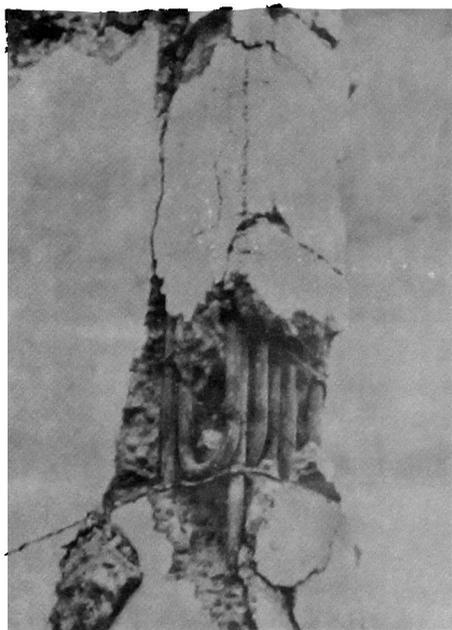
Fig. 56. Empalmes de aleta 6.

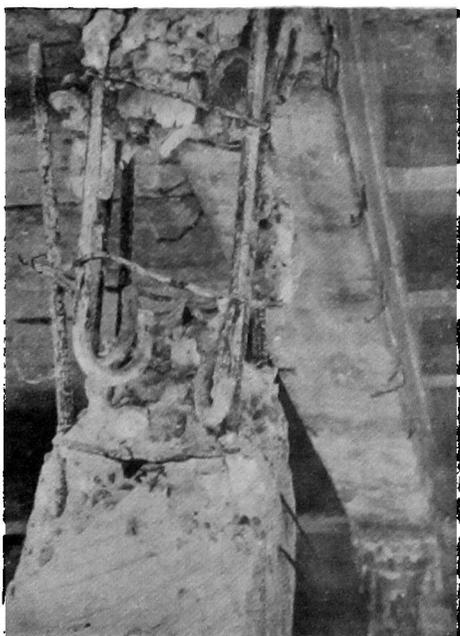
Fig. 58. Empalmes en parte superior de un pilar. Prefectura de Carabineros, Puerto Montt.

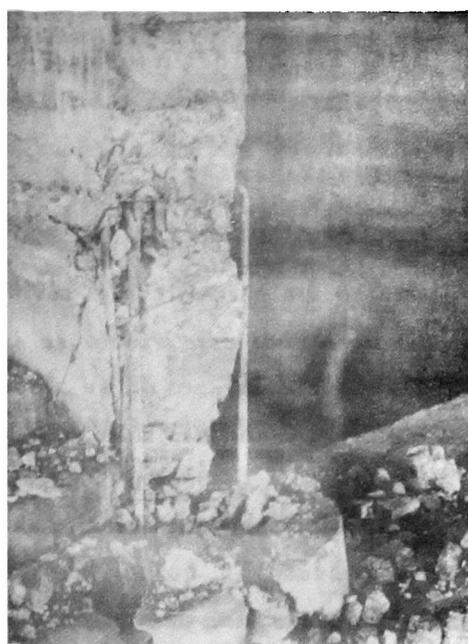
Fig. 59. Empalmes poco recubiertos. Edificio en Osorno.

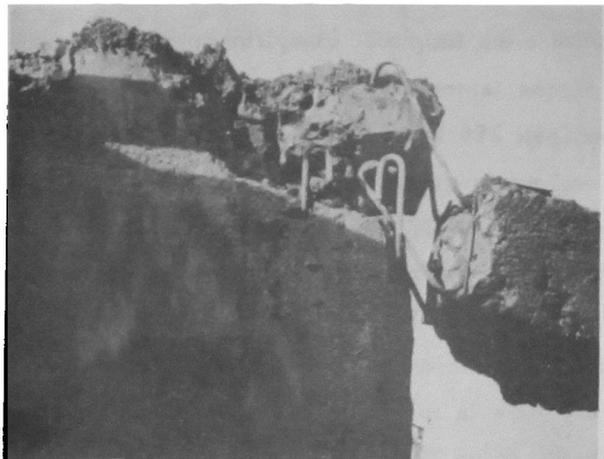
Los empalmes más frecuentes son los que se disponen sobre el nivel de las losas para enlazar los soportes de un piso con los del piso superior. Un ejemplo de rotura aparece en la Fig. 59 y se debe atribuir a falta de recubrimiento sobre las barras próximas a las aristas del muro. Sin embargo, no fue frecuente hallar daños en tales empalmes, al menos en los casos en que no se produjo colapso; y éste por lo general no existió cuando la estructura poseía muros de rigidez de hormigón armado y estaba arriostrada con losas. Pero, en caso contrario, ocurrieron colapsos, con rotura de los empalmes en la base de los soportes (Figs. 60 a 63). Cuando los traslazos son muy cortos, se puede suponer que al fallar limitaron la carga de rotura, es decir que los elementos soportaron un esfuerzo menor que si el empalme hubiera sido correcto. En otros casos, el empalme pudo no haber contribuido inicialmente a la rotura, pero permitió el desprendimiento del soporte.

Fig. 60. Rotura de empalmes cortos y vuelco de pilar. Casa de la Municipalidad de Osorno.

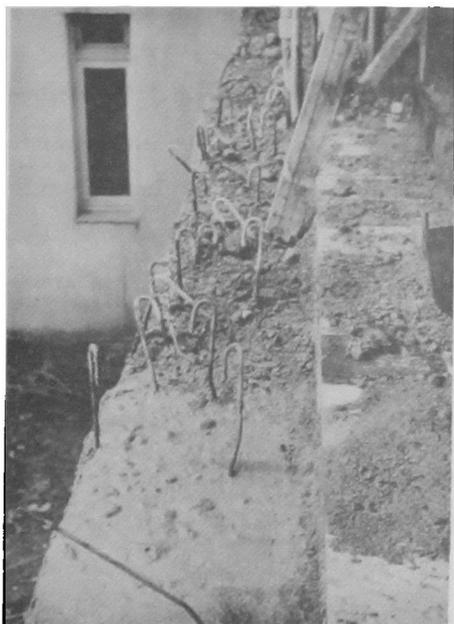
Fig. 61. Empalme corto en muro cortafuego. El pilar se desprendió del ángulo superior derecho. Calle Janequeo. Valdivia.

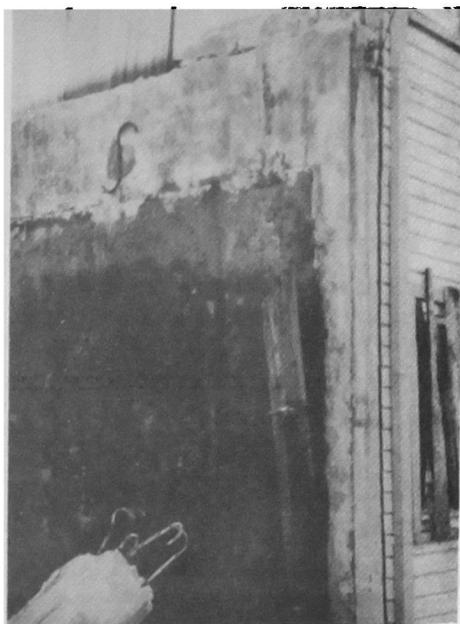
Fig. 62. Vuelco de muro. Hospital Regional. Puerto Montt.

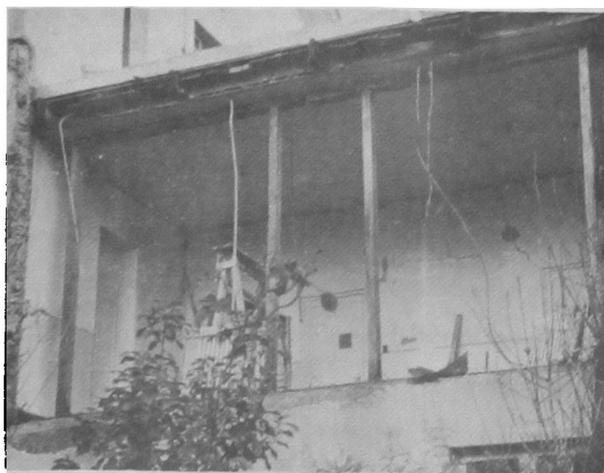
Fig. 63. Detalle de empalmes y junta correspondiente a Fig. 62.

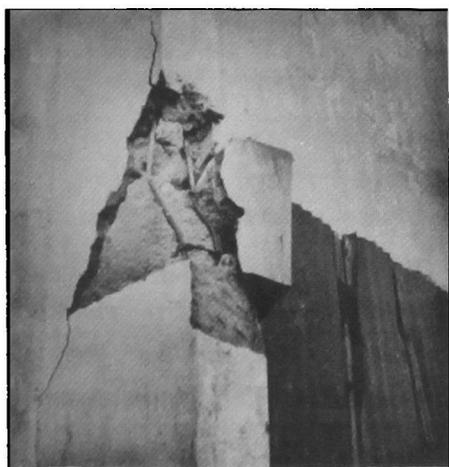
En la Fig. 64 se muestra un pilar a la altura de un cambio de sección. Para recoger el frente del pilar, se había seguido con las mismas barras, curvándolas hasta darles la nueva posición vertical. El efecto de esas curvas fue producir un empuje contra el hormigón exterior, que se desplazó y saltó hacia

Fig. 64. Efecto de dobladura de barras. Casa en Osorno.

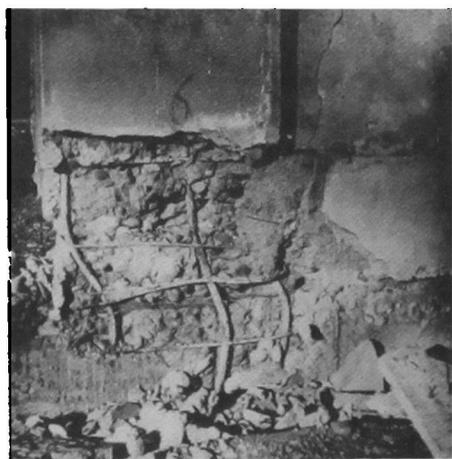
Fig. 65. Efecto de dobladura de barras y poco recubrimiento. Galpón en Frutillar.

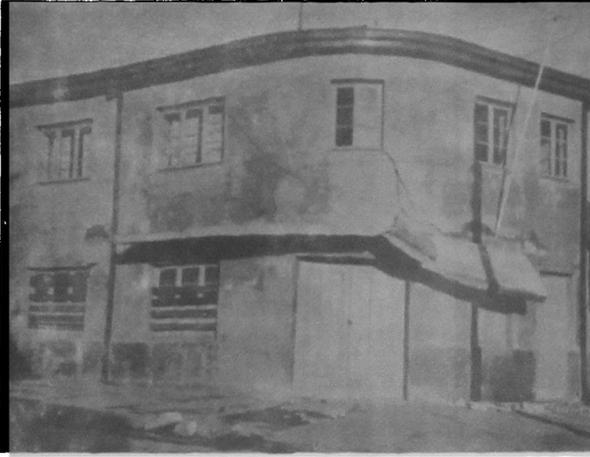
Fig. 66. Rotura de marquesina. Valdivia.

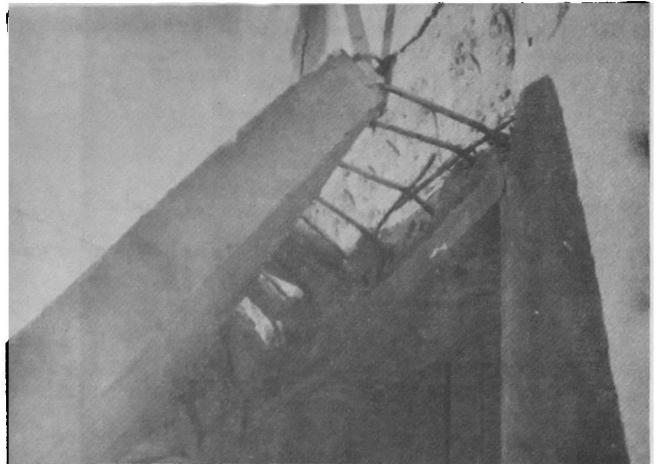
Fig. 67. Detalle de marquesina de Fig. 66.

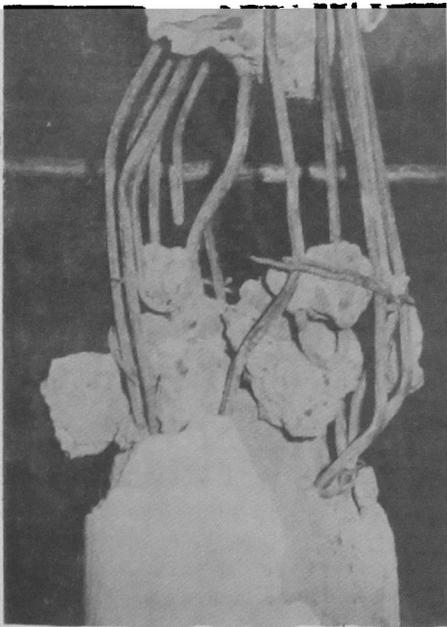
Fig. 68. Pandeo de barras en pilar. Edificio de Saavedra Benard. Osorno.
