EFFECTOS DEL SISMO DE MARZO DE 1965 EN LOS TRANQUES DE RELAVES DE EL COBRE*

Ricardo DOBRY**

RESUMEN

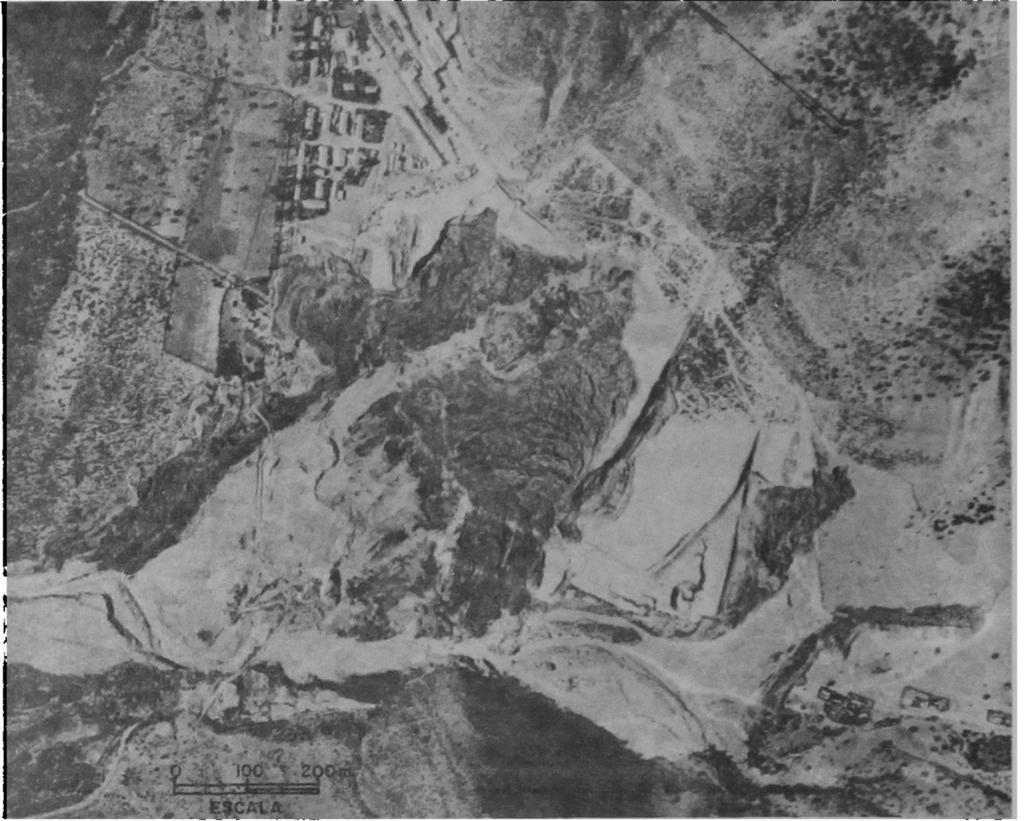
Fig. 7. Foto aérea tomada el 30 de marzo de 1965¹⁰ y esquema correspondiente.

En la Fig. 7 aparece la situación final después del terremoto. Las casas están cubiertas hasta la cancha de fútbol, y el barro (color gris claro) vaciado por el Relave Viejo se ha juntado con el proveniente del Relave Nuevo (triángulo a la derecha) para llenar el valle. En el Relave Viejo ha desaparecido una de las dos terrazas, con el retroceso consiguiente del talud frontal, y se ha vaciado toda la parte superior; del nivel inicial más elevado queda sólo una herradura, que sirve de contorno – por atrás y por los lados – a un gran

vacío central dejado por el material que fluyó. El Relave Chico aparece intacto.

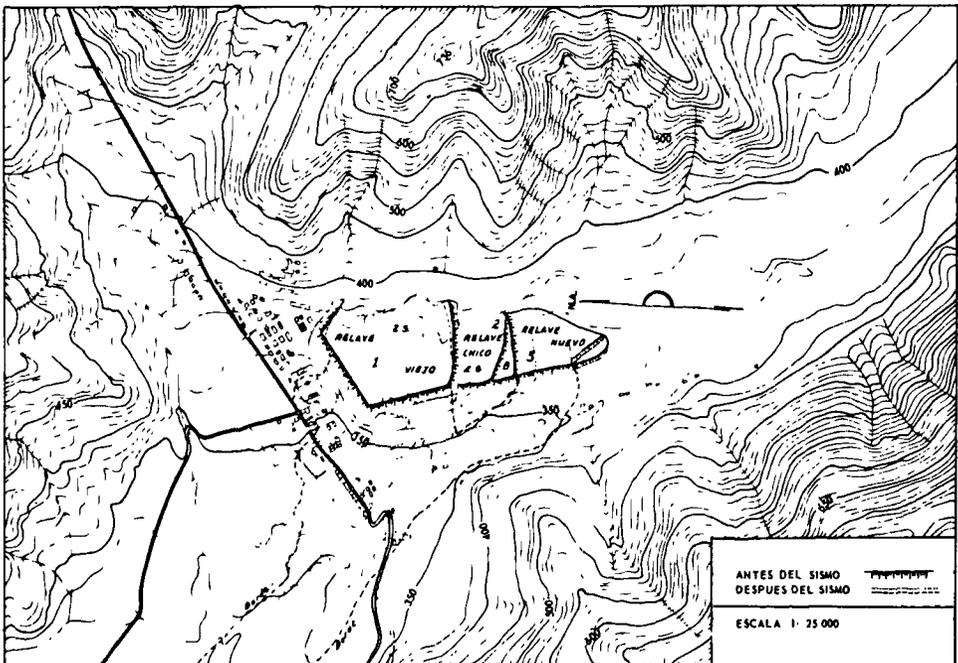
Fig. 8. Tranques de relaves. Mina El Cobre. Esquema topográfico general.³

En el plano topográfico de la Fig. 8, aparece esquematizada la misma situación. La zona ocupada por el relave se ha teñido con un tono más oscuro.

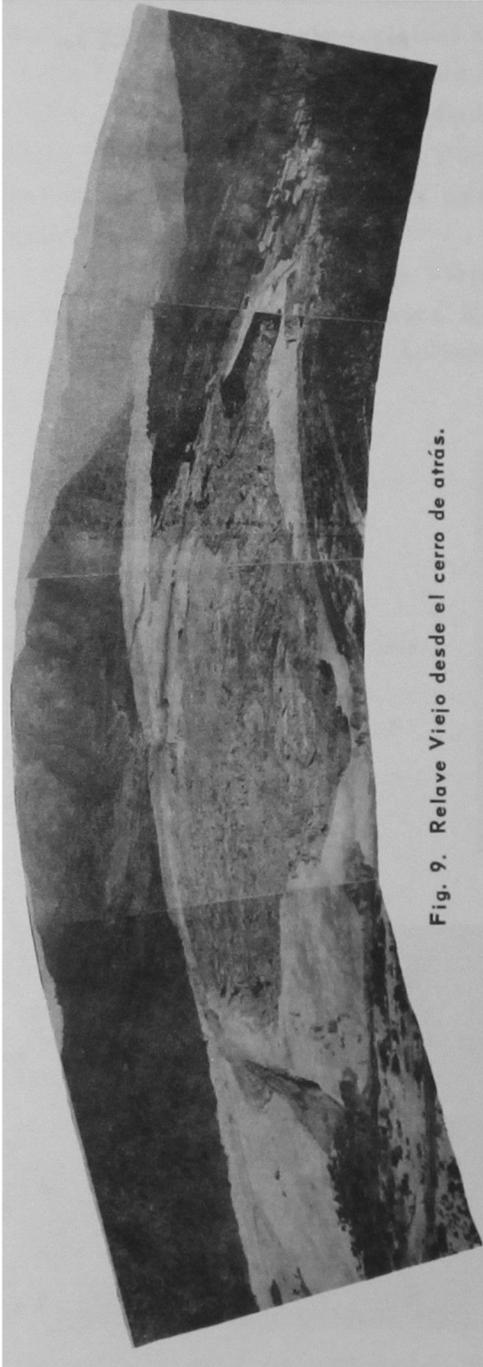
Fig. 9. Relave Viejo desde el cerro de atrás.

La Fig. 9 muestra el Relave Viejo desde el cerro de atrás. Se ve claramente la herradura de contorno, el vacío central, y el valle cubierto de relave hasta donde alcanza la vista.

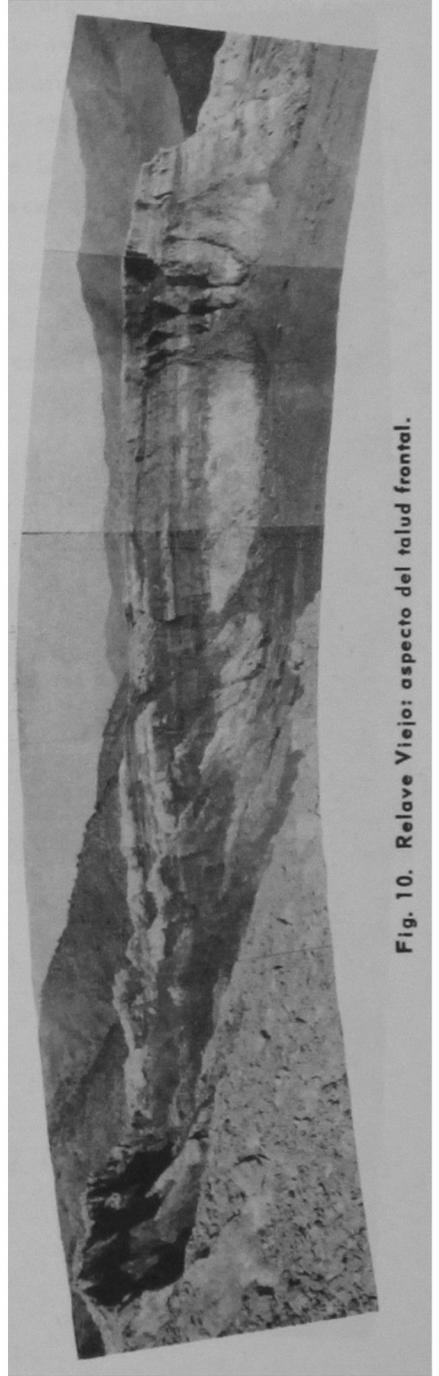
Fig. 10. Relave Viejo: aspecto del talud frontal.

En la Fig. 10 está la fotografía de una parte del talud frontal tal como quedó. Nótese la verticalidad de las paredes, así como su disposición en forma de anfiteatro.

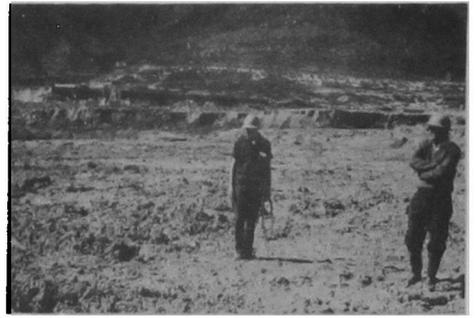
Fig. 11. Sistema de mesetas del Relave Viejo.

20 días después del sismo el piso había adquirido cierta consistencia. Lo formaban varias mesetas prácticamente horizontales (con una pequeña inclinación hacia el valle del 2%), que se iban escalonando hacia el valle (Fig. 8). En la Fig. 11, tomada de frente al cerro, se puede apreciar parte del sistema de mesetas.

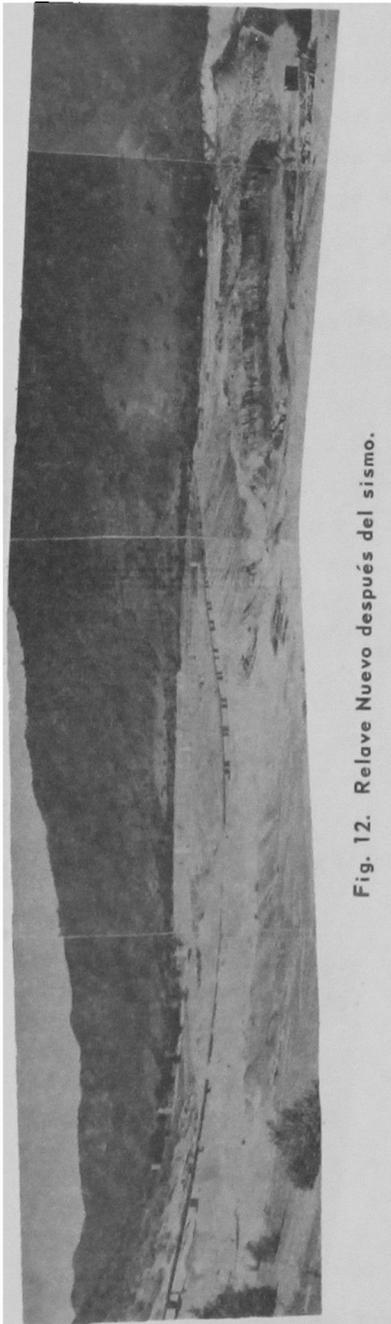
Fig. 12. Relave Nuevo después del sismo.

En las Figs. 12 y 13 se muestra la situación en el Relave Nuevo. En la foto puede verse el sistema de chimeneas de recuperación de agua. El terraplén de contorno es posterior al terremoto, sin embargo, su localización reproduce bien la del terraplén original arrasado por la avalancha.

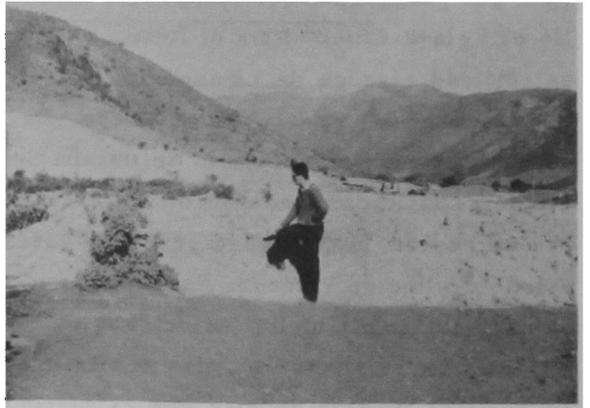
Fig. 14. Límite del relave en el valle.

En la Fig. 14 se ha fotografiado el contacto del relave y el valle, muy cerca del pie del Relave Viejo. Puede apreciarse la verticalidad del borde; el material era en esta zona arena más gruesa y seca, proveniente de las partes exteriores del tranque.

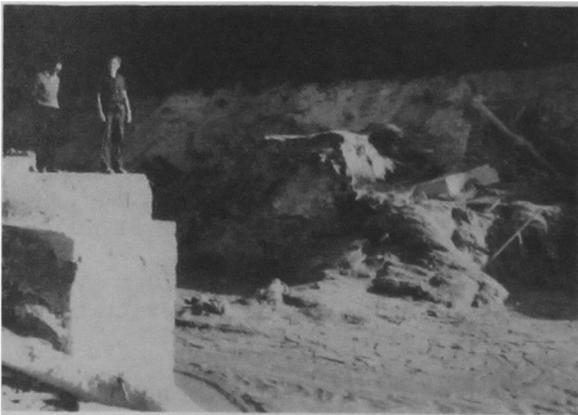
Fig. 15. Restos del puente destruido por el relave.

Entre los Relaves Nuevo y Viejo había un puente de madera que permitía el cruce sobre el estero El Sauce. En la Fig. 15 se ve el estado en que quedó después de la avalancha. Apilados contra el cerro se distinguen el tablero y otros restos.

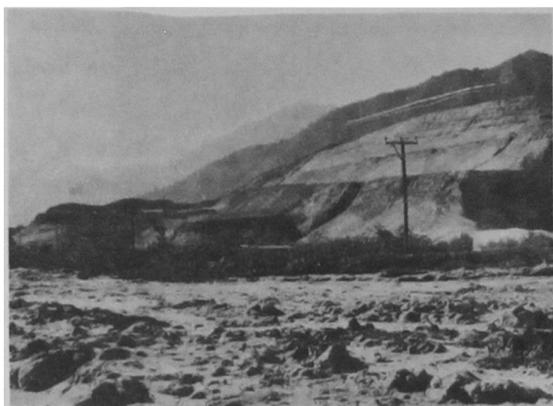
Fig. 16. Sistema de terrazas del Relave Chico.

Finalmente, en la Fig. 16 está la foto del sistema de taludes y terrazas del Relave Chico. En la cúspide se alcanza a ver la canoa de depositación.

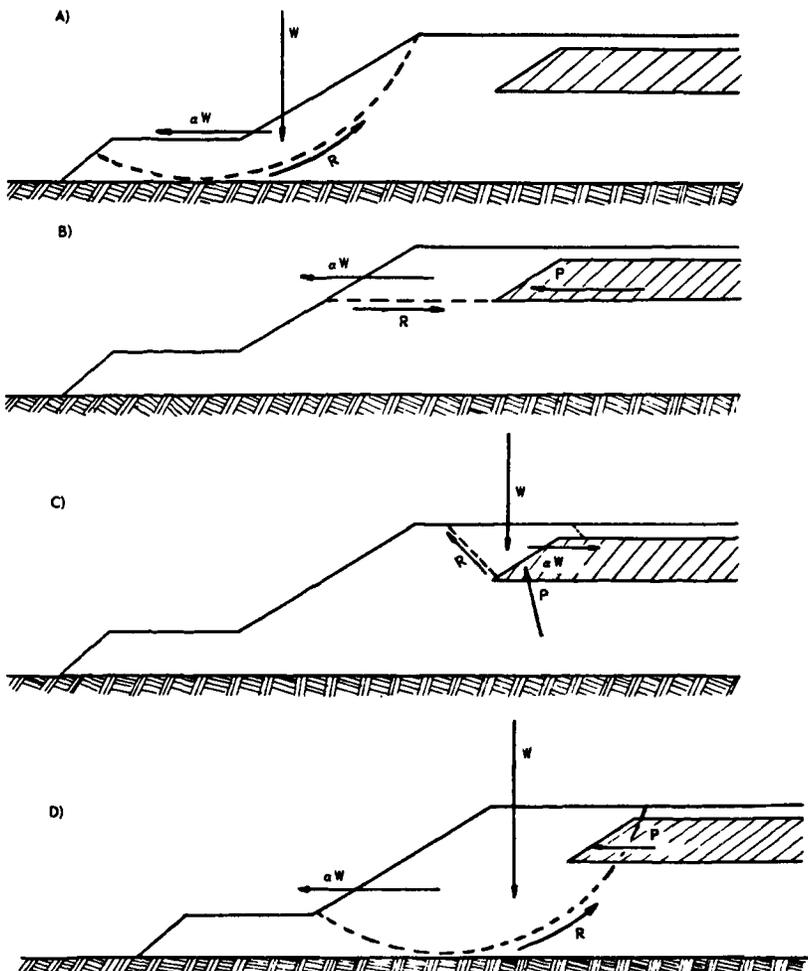
Fig. 17. Hipótesis de falla. αW , fuerza sísmica de inercia; W , peso; P , presión del relave licuado; R , resistencia al cizalle.

En la Fig. 17 aparecen las hipótesis. En A) se supone que las fuerzas sísmicas de inercia provocaron un deslizamiento en el talud frontal, el que se propagó hacia atrás a través de una serie de deslizamientos, hasta cortar la zona no consolidada (achurada en la figura). La hipótesis B) supone que la presión del material interior, licuado por el sismo, se agregó a la fuerza de inercia para cizallar horizontalmente el talud. La hipótesis C) supone un deslizamiento hacia adentro de las arenas resistentes, por licuación del material

no consolidado; ésta no es propiamente una hipótesis de falla, pero no hay duda que un deslizamiento de este tipo habría facilitado la acción de otros mecanismos, posibilitando el vaciamiento del contenido. La hipótesis D) es la misma A), pero suponiendo que hubo un solo deslizamiento, el que alcanzó a la zona no consolidada.

Del examen de la Tabla I, vemos que el mecanismo B) habría podido provocar la falla si hubiera existido una capa limosa de debilidad que cruzara toda la zona resistente (35 m). Ello me parece muy difícil; creo sí que era posible tal capa limosa, ocupando una fracción de la longitud total de la superficie de cizalle. En este último caso las tres hipótesis nos darían factores de seguridad

similares entre sí, y cercanos a la unidad, siendo algo mayores los de la hipótesis B). Entonces la Tabla I no nos da una respuesta definitiva. Nos dice, sí, que cualquiera de los mecanismos propuestos pudo haber provocado la falla, siendo el B) más improbable.

Pienso que la falla se produjo por un deslizamiento del talud en la forma indicada por las hipótesis A) o D). Confirman esta idea otros hechos:

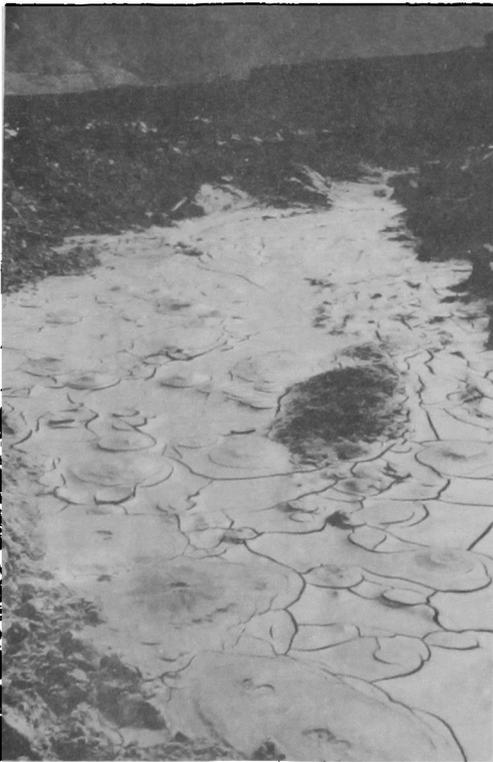
Fig. 20. Manifestaciones de licuación en las mesetas del Relave Viejo.

En el Relave Chico, entonces, el estrato poco consolidado tenía un espesor de 7 m. En el Relave Viejo, a partir de la profundidad del vacío central dejado por el material, le podemos suponer un espesor de unos 10 m, que adoptamos como valor de cálculo. Fue esta capa la que se licuó (quizás sólo en parte antes de la falla, y totalmente durante ella), y se vació sobre el valle, arrastrando sobre sí los pedazos de la costra reseca superior. Hay una cantidad de manifestaciones de este proceso de licuación, que muestran como el relave "hirvió" (en sentido figurado), al liberar las grandes presiones de poro acumuladas en su interior. Las fotografías de las Figs. 20, 21 y 22 son elocuentes en ese sentido.
