INFORME PRELIMINAR SOBRE EL SISMO DEL 8 DE JULIO DE 1971

RESUMEN

Se presenta un informe preliminar sobre los daños más destacados producidos por el terremoto del 8 de julio de 1971 en la zona central de Chile. Contiene un informe sismológico, uno geológico y cinco de ingenieros civiles sobre estructuras, fundaciones y obras de tierra.

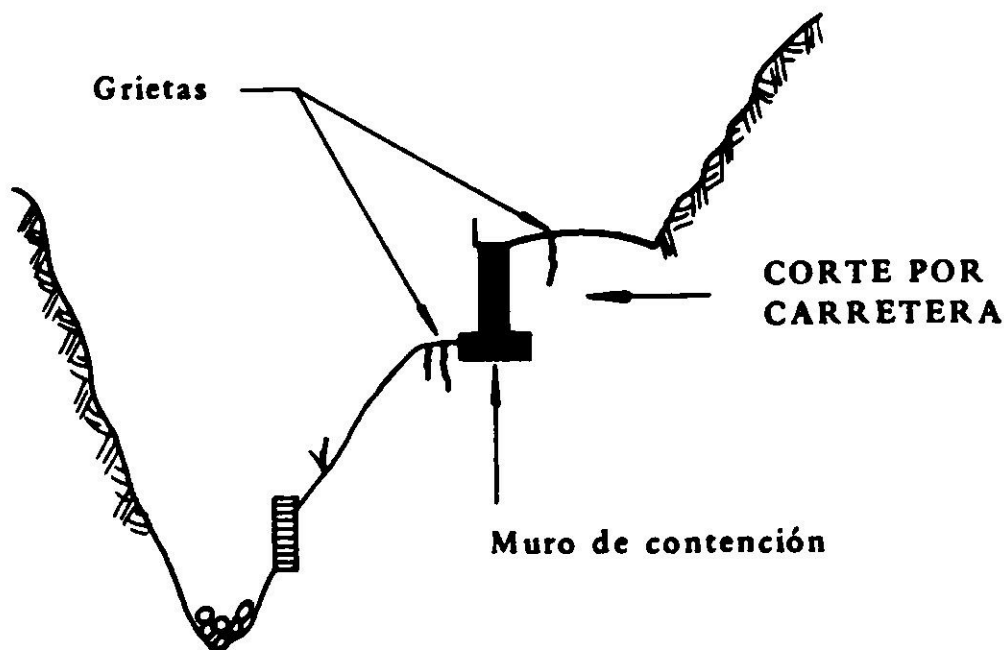
Fig. 2. Corte esquemático del camino en la cuesta Las Chilcas.

Las primeras evidencias del sismo se observan en la cuesta Las Chilcas. En este lugar, parte del camino está sobre una gran estructura uno de cuyos componentes es un muro sobre la pendiente como se ve en Fig. 2.

Se observaron pequeñas grietas (2 cm) en el asfalto y al pie del muro, en las posiciones señaladas en Fig 2; estas grietas constituyen evidencia de que el sistema tuvo algún movimiento.

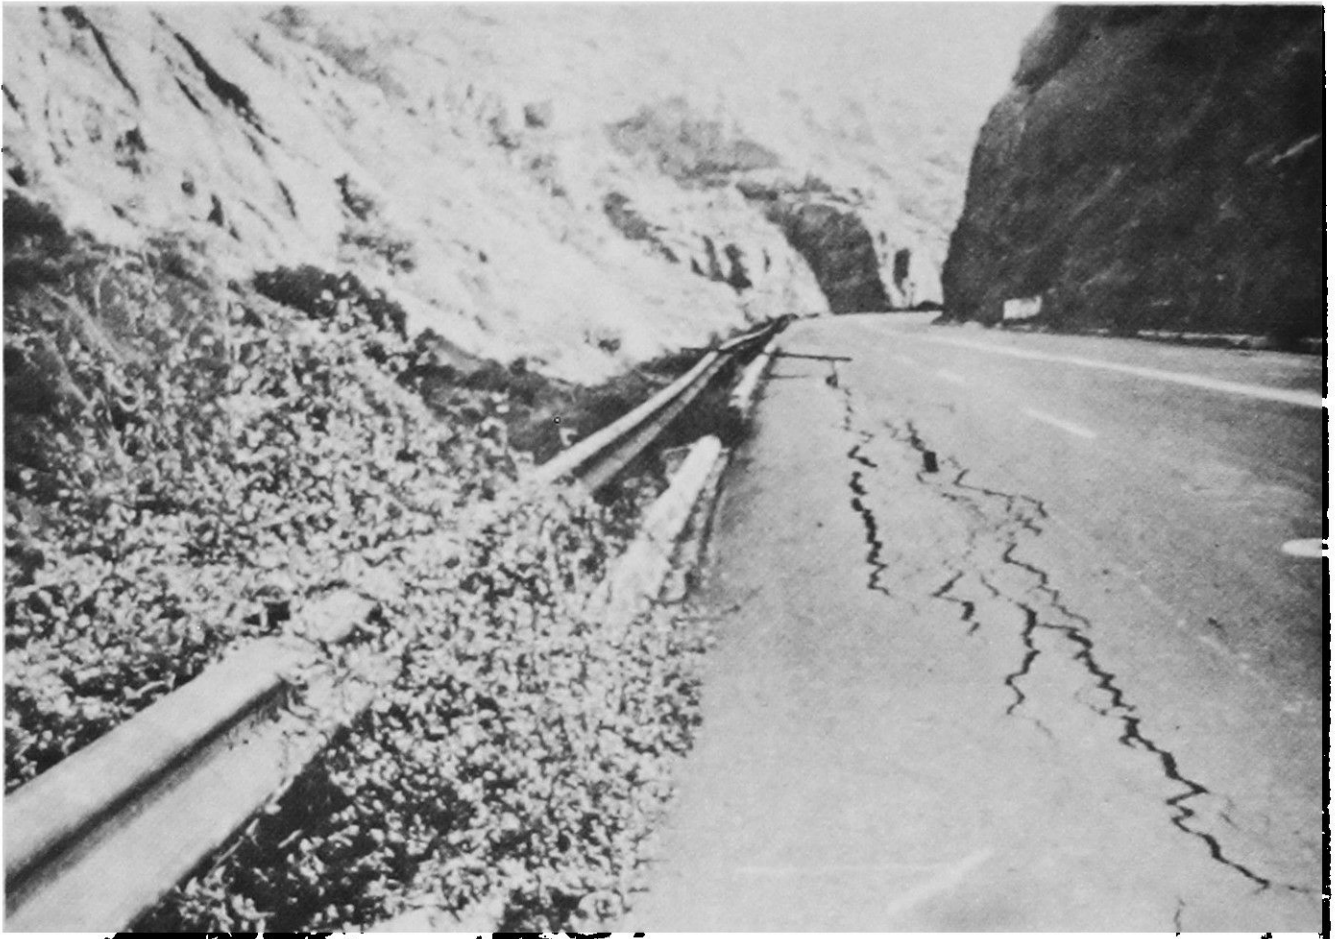
En la bajada de la misma cuesta se observaron algunas grietas en el

coronamiento de los terraplenes y se observan deslizamientos incipientes de los terraplenes y cortes, Figs 3 y 4.

Fig. 3. Asentamiento de terraplén, cuesta Las Chilcas.

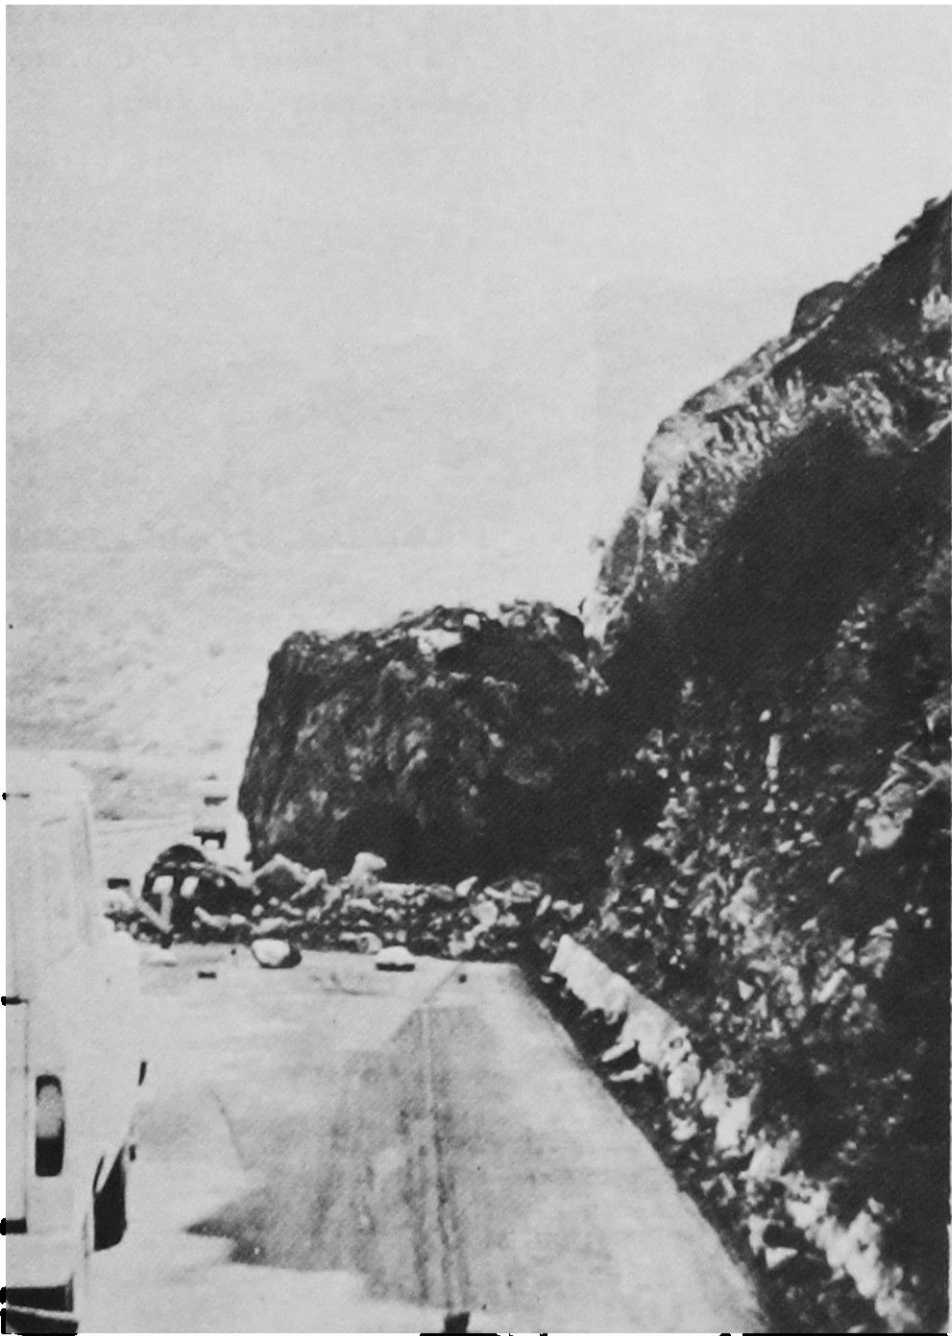
Fig. 4. Deslizamiento de roca en Las Chilcas.

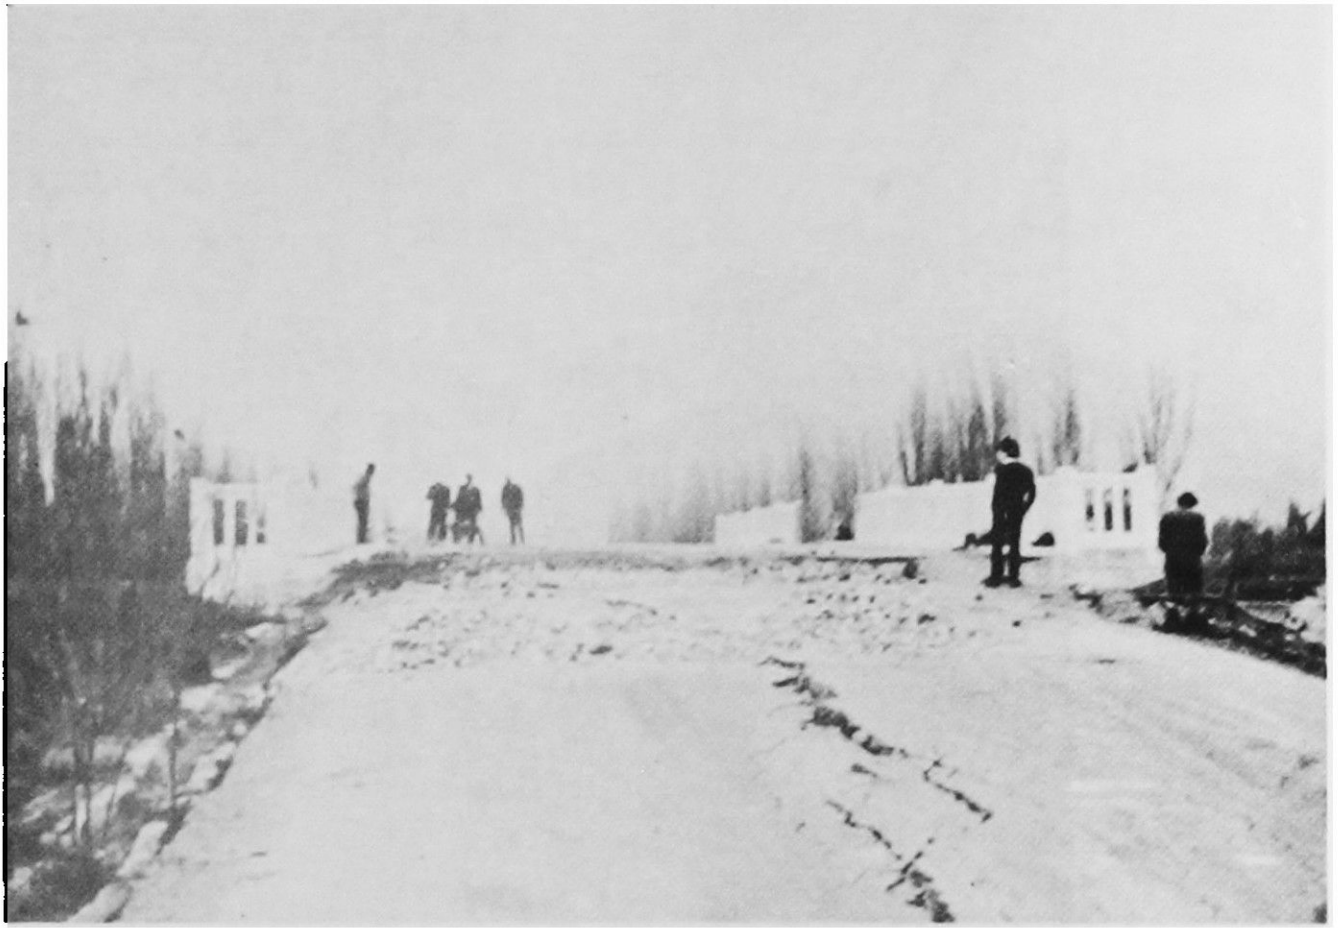
Los terraplenes en los estribos de prácticamente todos los puentes, de Las Chilcas al norte, muestran en general descensos del orden de 20-30 cm Fig. 5.

Fig. 5. Descenso terraplén de acceso a puente de Carretera Panamericana, Llay Llay.

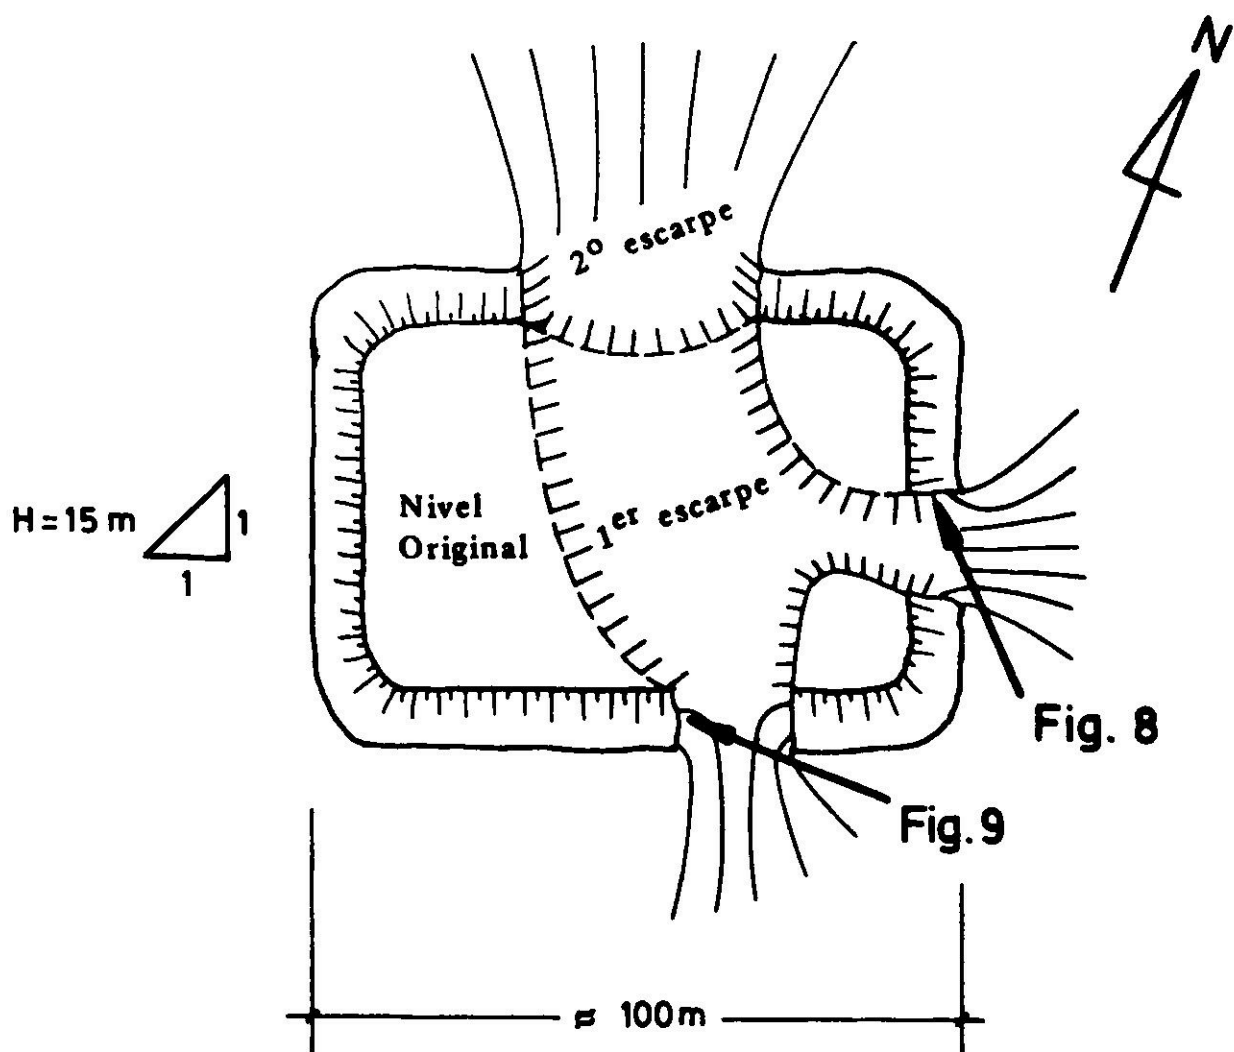
El tranque de ENAMI en Illapel tenía dimensiones similares al de Cabildo y sufrió un colapso como se indica en Fig. 7.

Fig. 7. Esquema del colapso tranque de relaves Enami en Illapel.

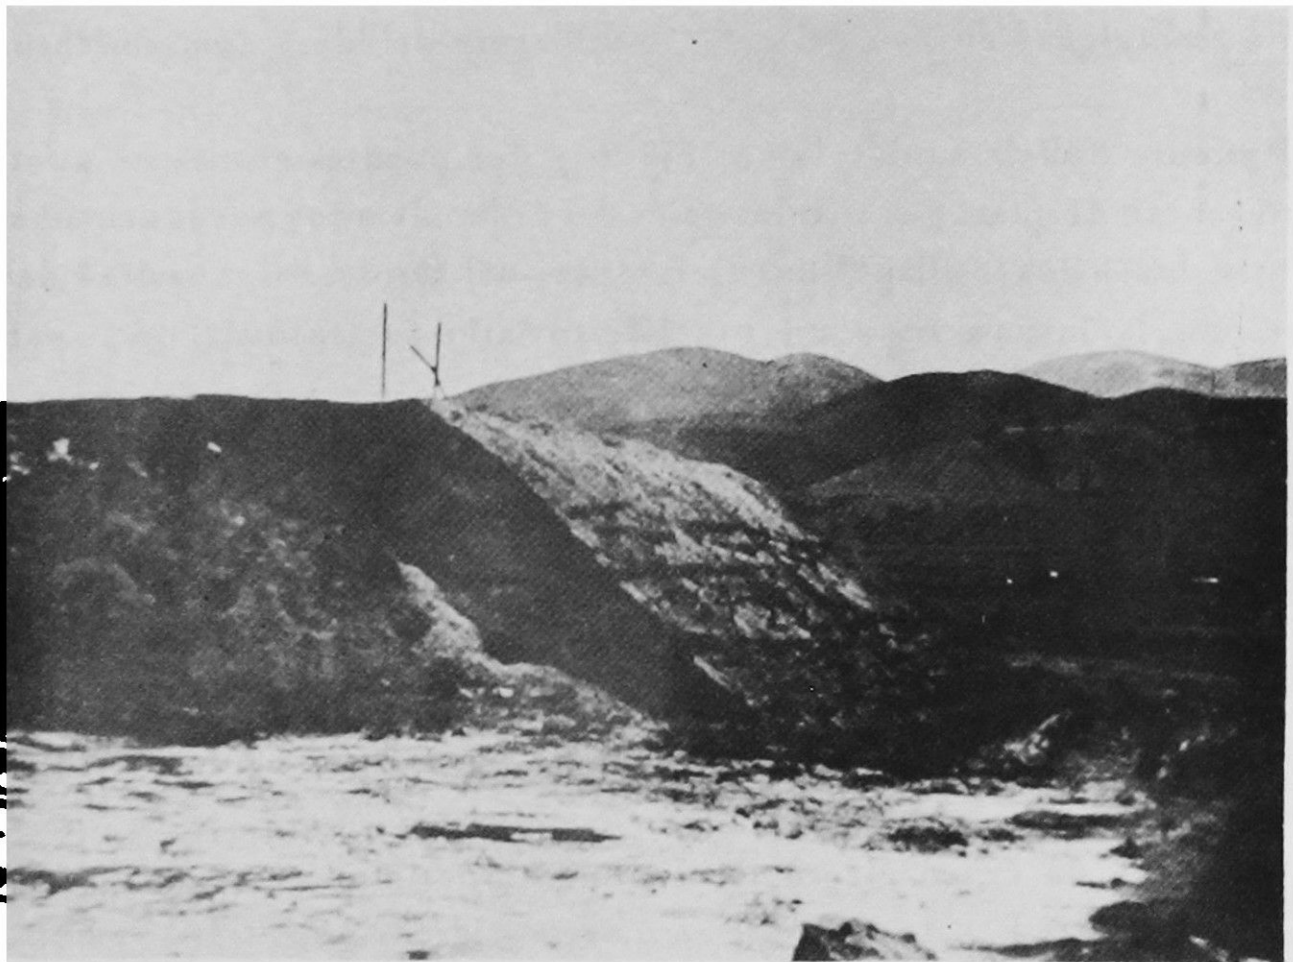
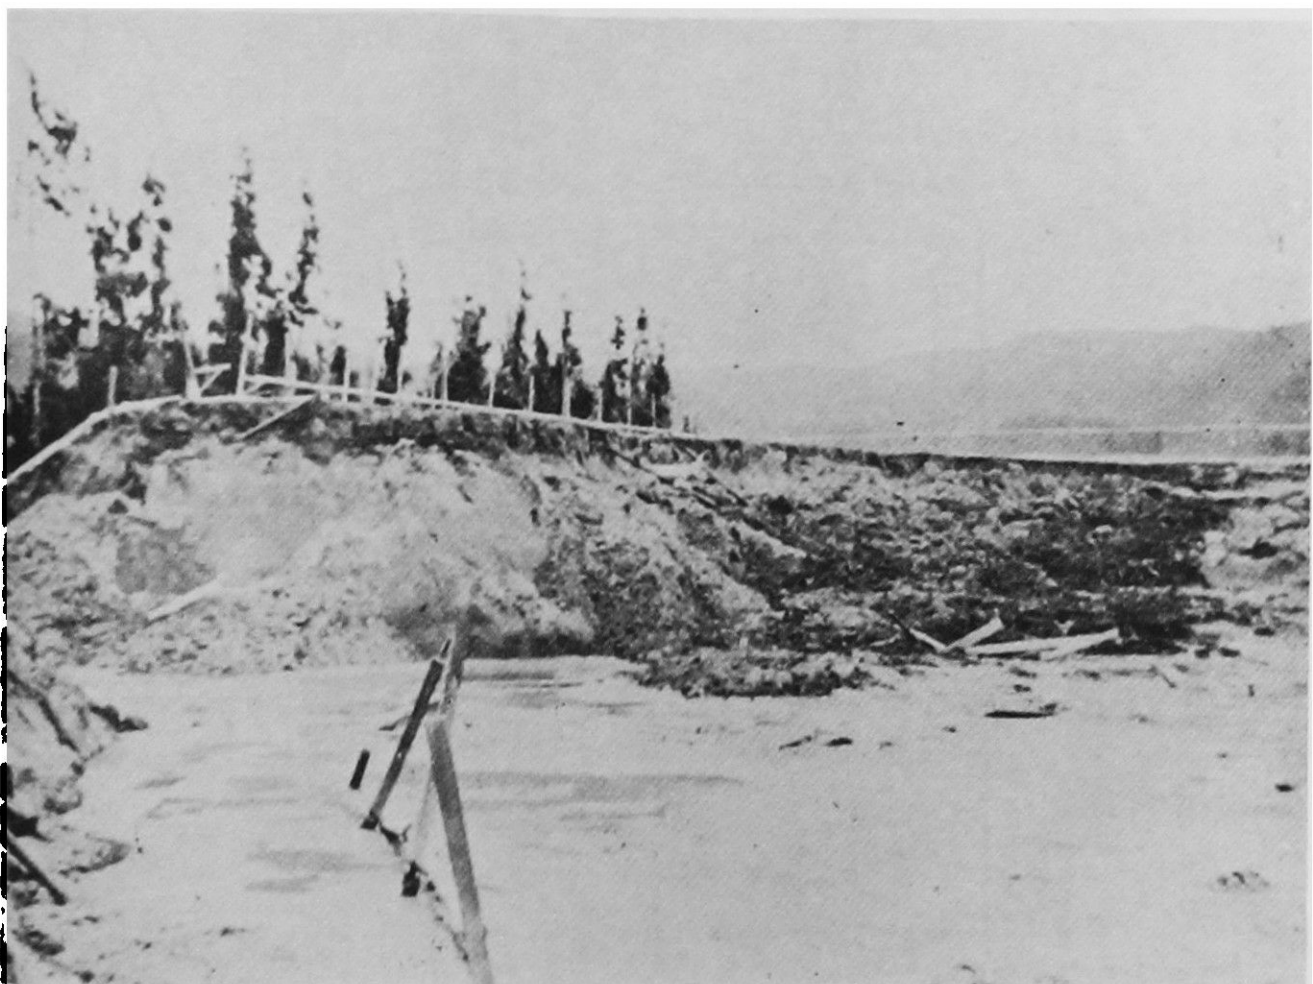
En Figs. 8 y 9 se muestran algunos detalles de la falla.

Fig. 8. Vista parcial del colapso del tranque de relaves Enami en Illapel.

Fig. 9. Vista parcial del colapso del tranque de relaves Enami en Illapel.

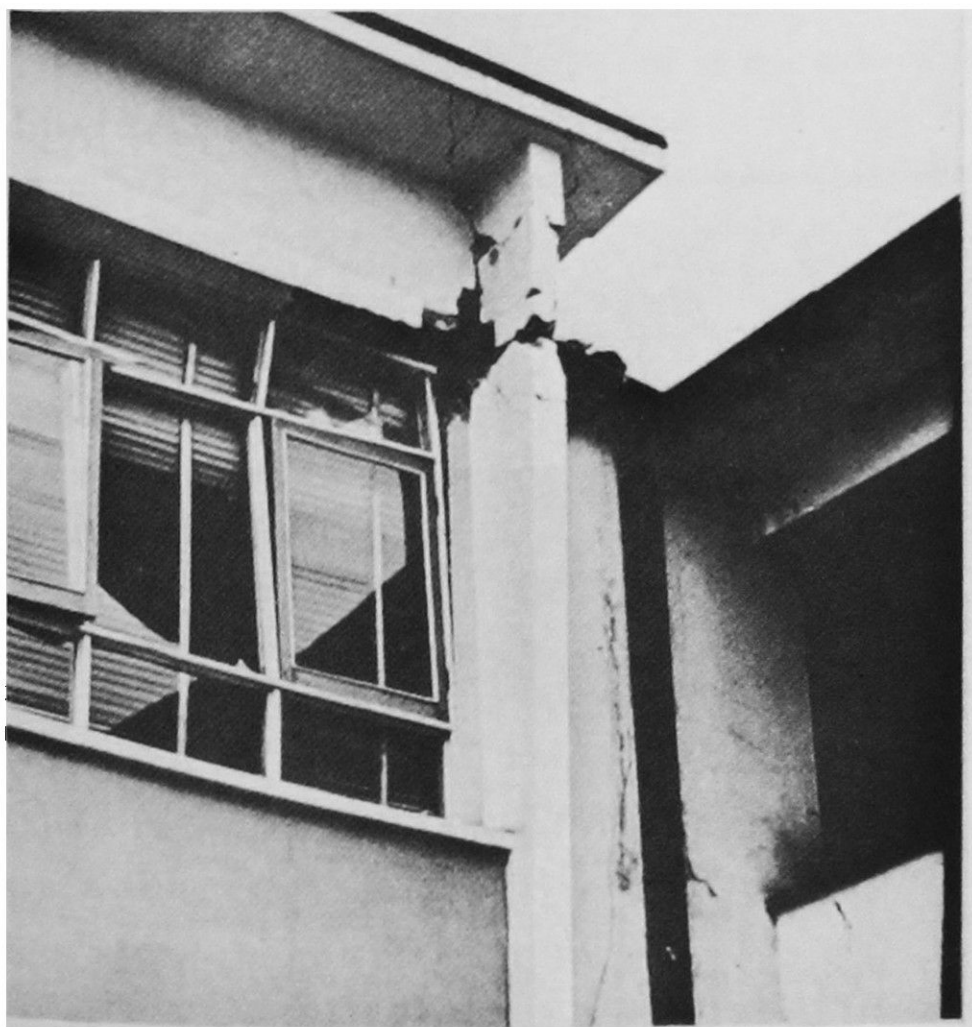
Una escuela, edificio de dos pisos de hormigón armado compuesto de dos cuerpos en forma de L, tiene daños importantes en especial en la unión de los dos cuerpos, Fig 10. Un extremo del edificio, también dañado, está sobre rellenos. Esta escuela había sido reparada después del sismo de 1965.

Fig. 10. Escuela de La Ligua, vista parcial de daños.

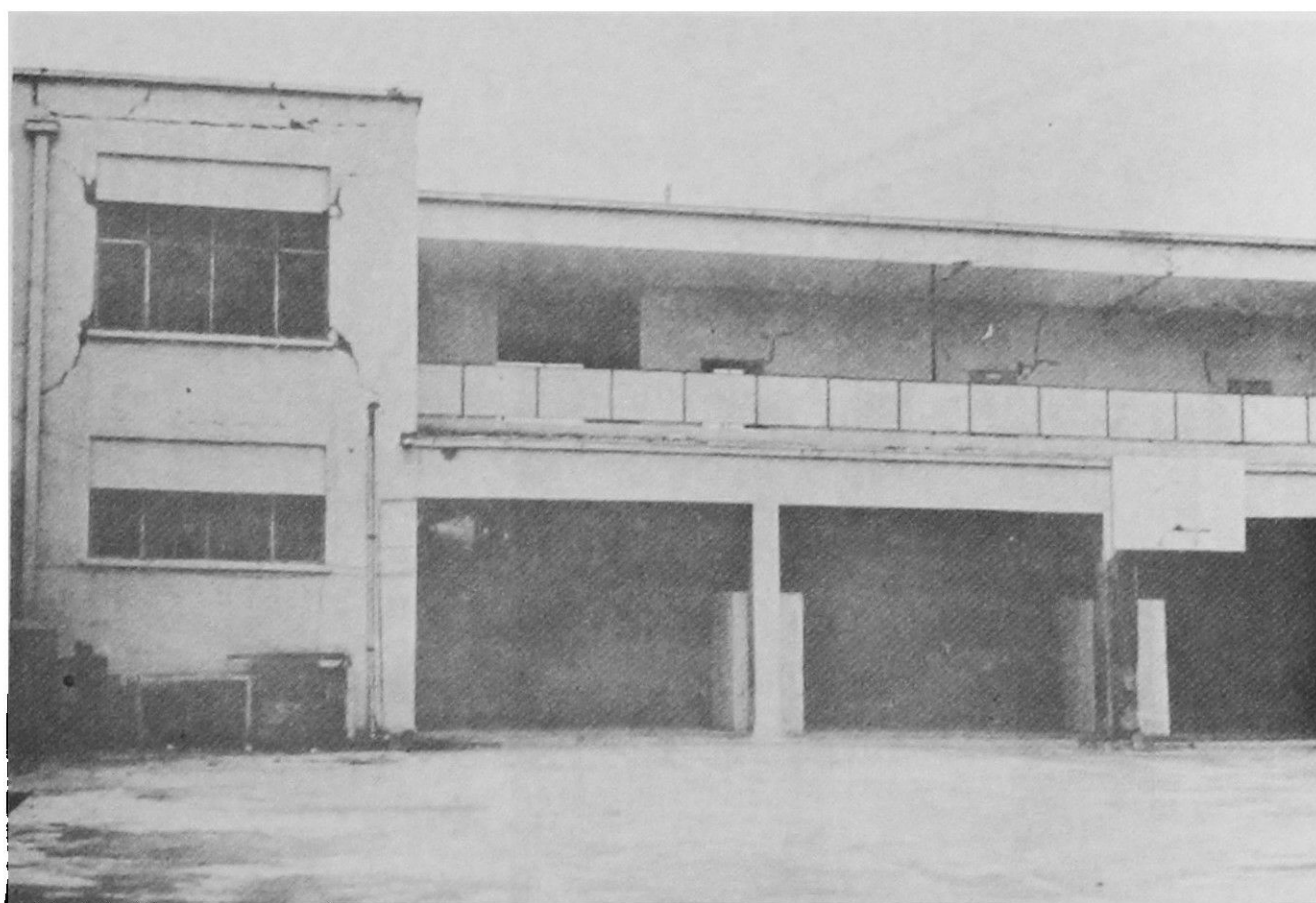
Fig. 11. Escuela de Illapel.

La Escuela N° 1, de construcción similar a la de La Ligua, presenta daños parecidos, en especial en la unión de ambos cuerpos. Se ven asentamientos y depresión en los rellenos de los patios, algunos pilares se ven fallados, con fierro a la vista y algunos parapetos, sin armadura vertical, caídos, Fig 11.

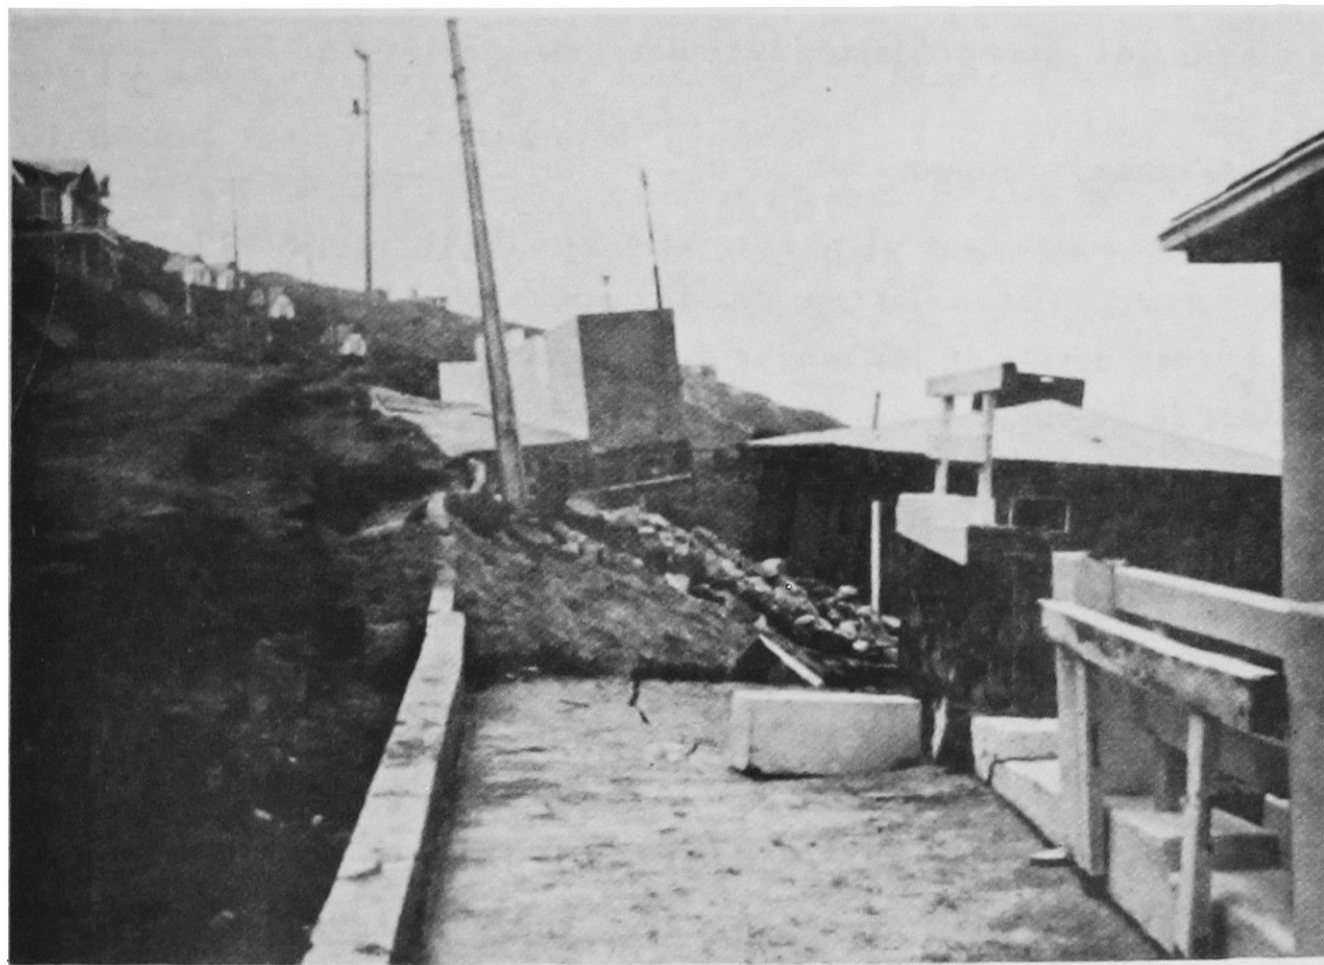
Se detectó un deslizamiento de taludes en arena limo-arcillosa que afecta seriamente a 3 casas, Fig. 1 (el desplazamiento detectado en la parte superior de la superficie de falla alcanza valores de hasta 80 cm). Se observan grandes giros de fundación en muros de contención de piedra unida por mortero de cemento.

Fig. 1. Deslizamiento de talud en Reñaca.

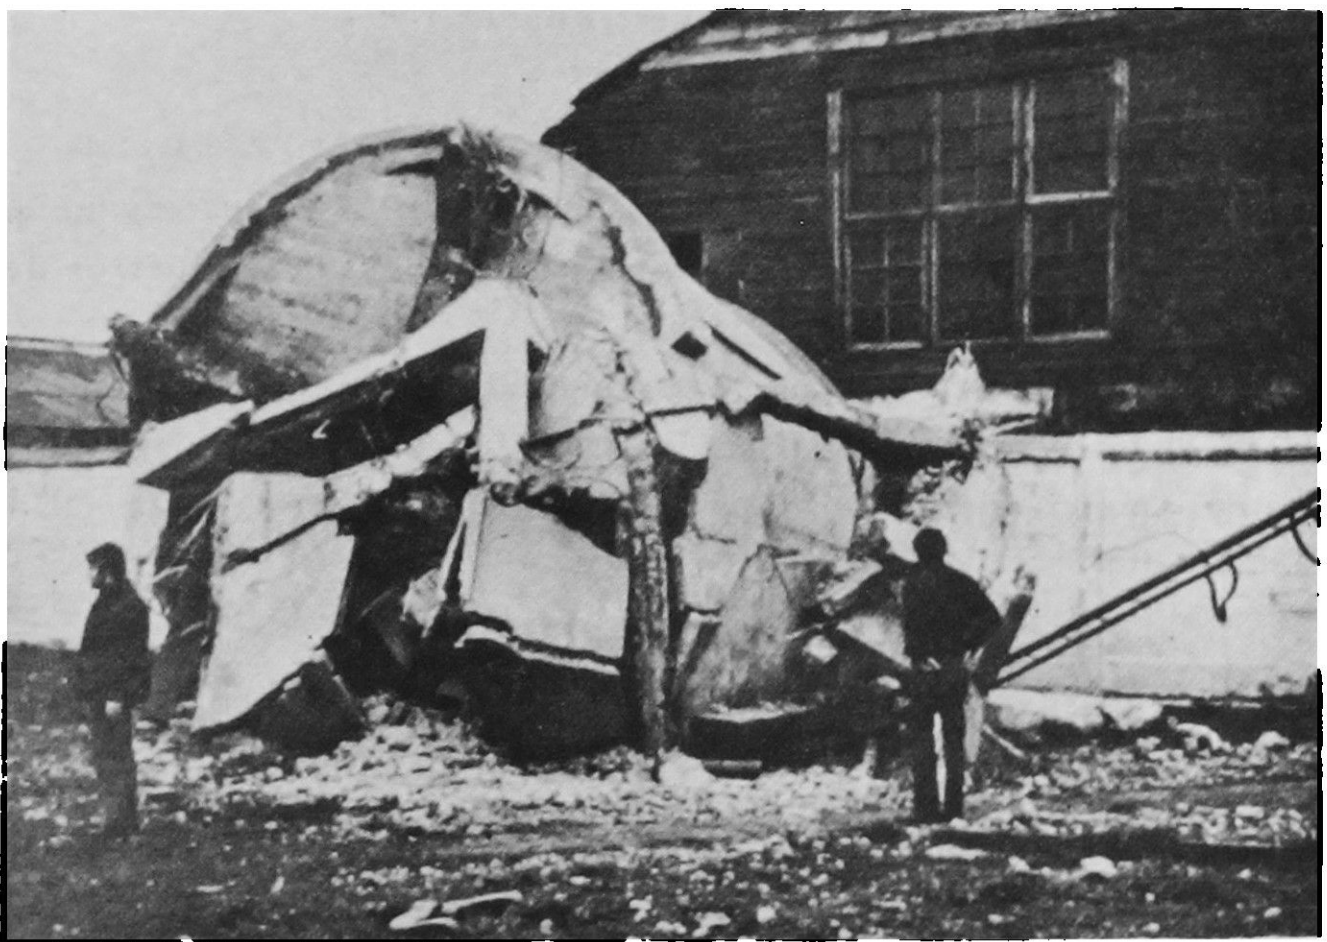
El estanque de agua del ferrocarril quedó destruído, Fig. 1.

Fig. 1. Estanque de hormigón armado del Puerto de San Antonio, desplomado.

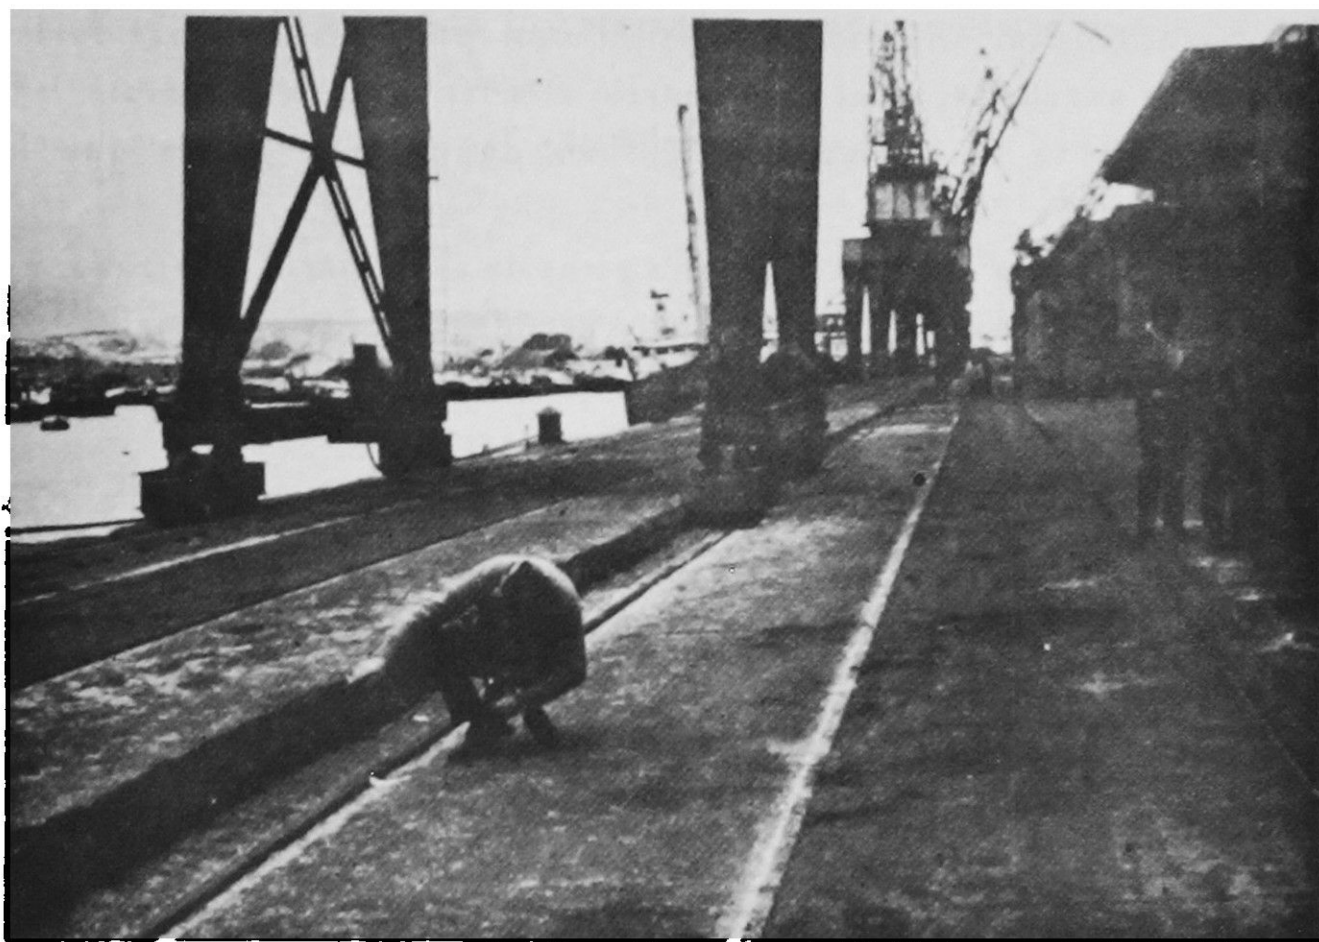
En el Molo se asentó el relleno hasta en 0.50 m, con desnivelación de grúas portales, las que han quedado fuera de servicio, Fig.2. Los silos metálicos ECA, fundados sobre hormigón armado, sufrieron asentamientos con desplome de 1 a 2 cm. En una bodega antigua se produjeron daños consistentes en grietas horizontales en junta de hormigonado; en ella se observa un diseño muy deficiente de pilares de hormigón armado, cuyos traslapos están al mismo nivel, tienen longitud insuficiente, y faltan totalmente los estribos.

Fig. 2. Asentamiento en el relleno del Molo, San Antonio.

En las obras del puerto conviene investigar el desplazamiento lateral y giro del muro de contención, el que parece confirmado por las discontinuidades aparecidas entre losa de radier y bodega, así como también entre juntas longitudinales de losas:

Se recomienda una inspección detallada de otras bodegas del molo que se

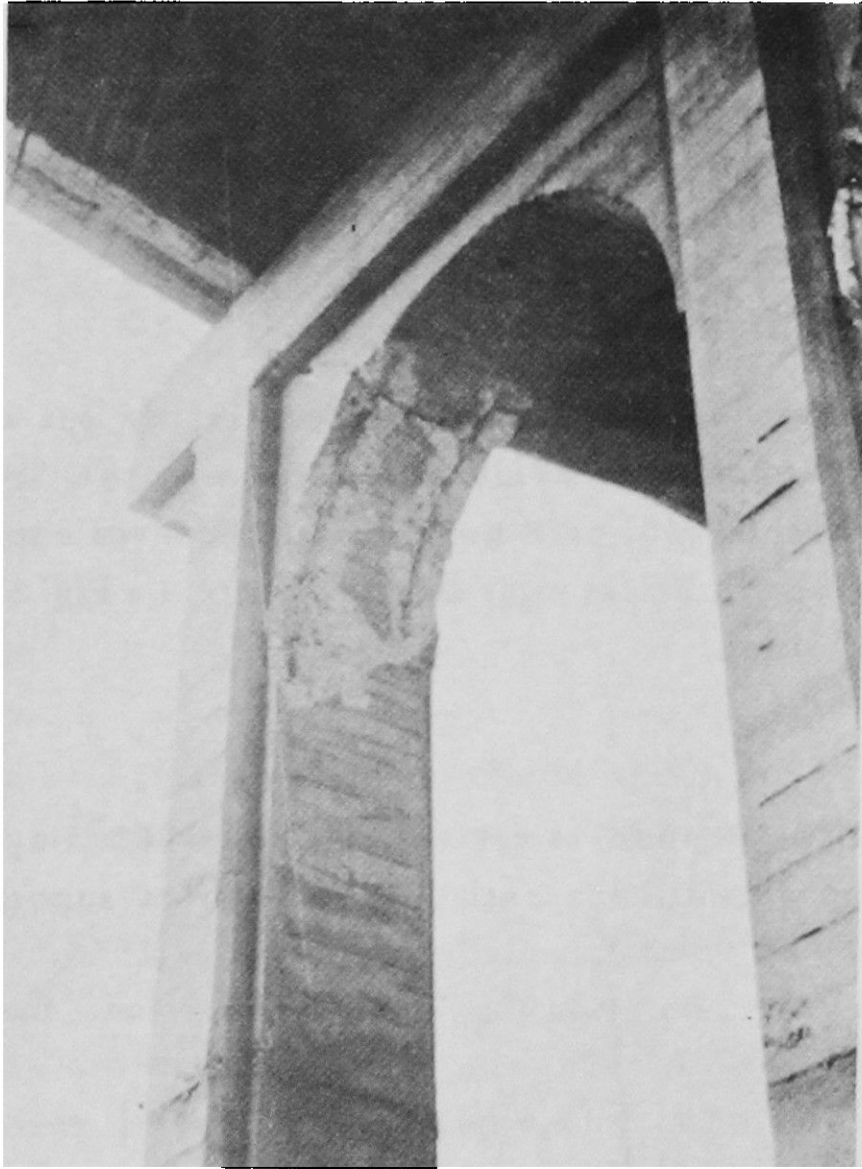
Este puente, ubicado a 1 km de la Panamericana junto a Llay-Llay, tuvo en 1965

daños en los arcos que componen sus soportes. Ahora los daños se generalizaron y se observó la fractura y corrimiento lateral del estribo sur, Fig. 4.

Fig. 4. Detalle de daños en el puente ferroviario Llay Llay.

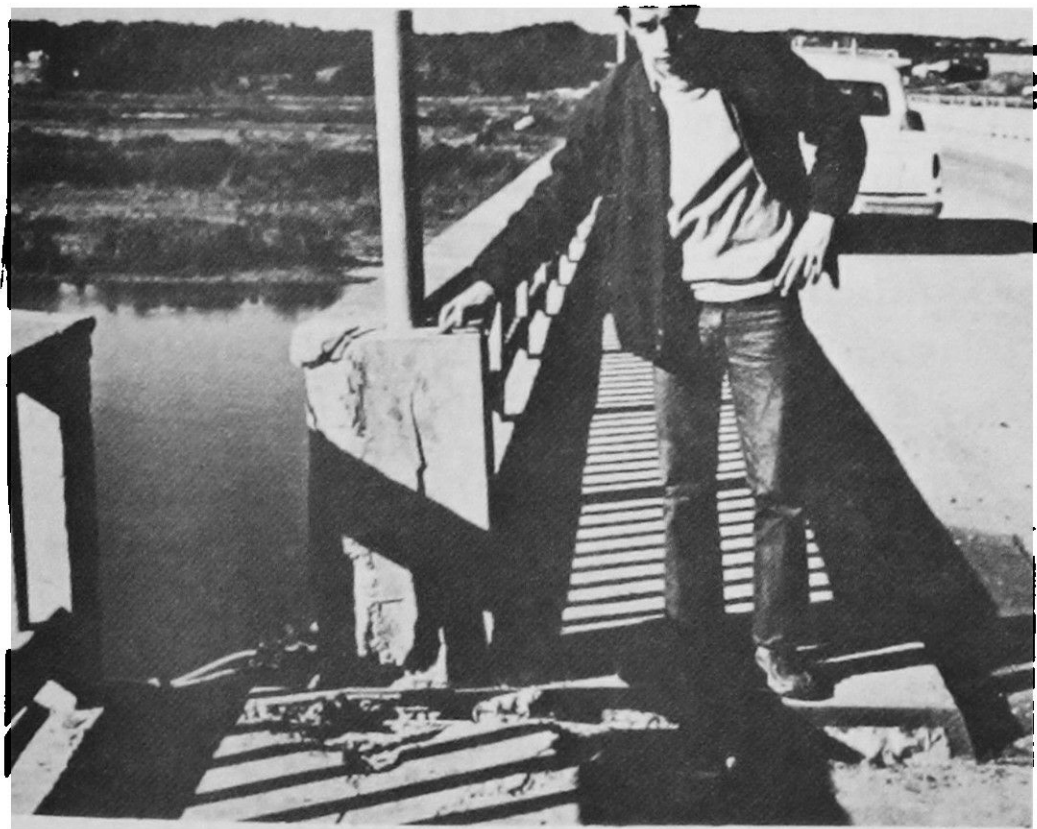
El puente nuevo que va de este Tejas Verdes hasta Santo Domingo sufrió fallas en todos sus tramos. Se pudieron notar movimientos de cada uno de los tramos en el plano de la calzada, Fig.1 A pesar de ello, el puente continúa en funcionamiento. Uno de los terraplenes de acceso falló.

Fig. 1. Puente de Tejas Verdes a Santo Domingo, corrimiento de un tramo.
