ESTUDIO EXPERIMENTAL DE REPARACION DE MUROS DE ALBAÑILERIA

Ernesto GOMEZ*
Juan OLIVARES**

EXPERIMENTAL STUDY OF REPAIR PROCEDURES FOR DAMAGED MASONRY WALLS

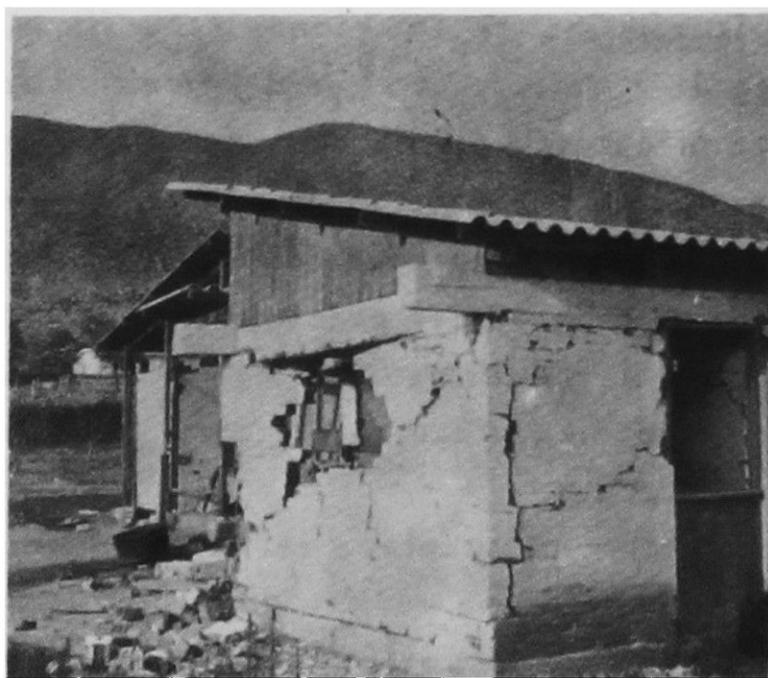
La observación de los efectos producidos por varios terremotos revela una serie de daños o modos de fallas característicos en los muros de albañilería. Ellos son: despegue de las juntas horizontales de las hiladas; grietas diagonales siguiendo, generalmente, la unión entre ladrillos, y separación entre ladrillos y pilares, cadenas o cimientos. En las Figs. 1 y 2 se ilustran algunos de estos daños.

Fig. 1. Daños producidos por un sismo en muros de ladrillos. Terremoto de julio de 1971, Valle del Choapa.

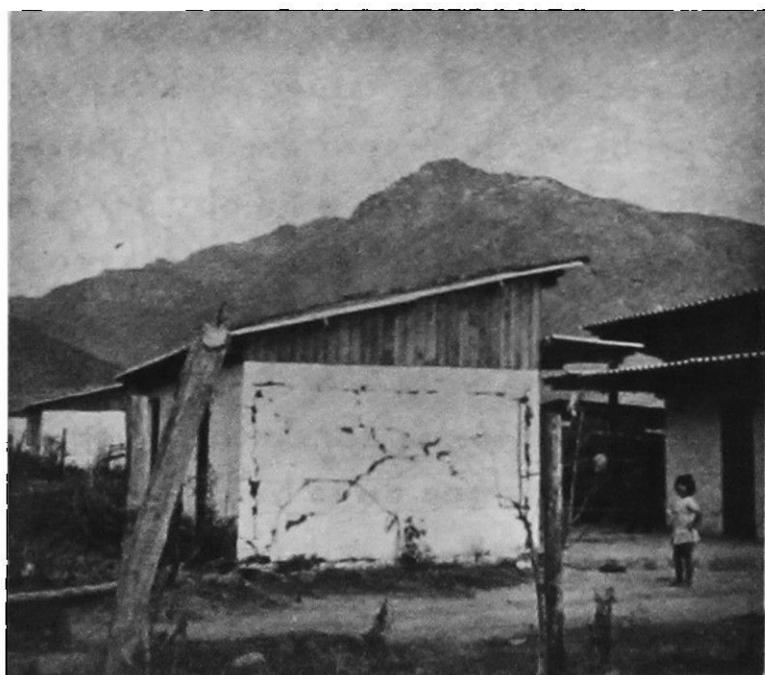
Fig. 2. Grietas típicas ocasionadas por sismos en muros de albañilería. Terremoto de julio de 1971, Valle del Choapa

Es evidente que los despegues horizontales son ocasionados por esfuerzos de esa dirección en el plano y que las grietas diagonales pueden originarse sea por esfuerzos horizontales en el plano sea por esfuerzos horizontales normales al plano. En ambos casos el mecanismo de falla es el agotamiento de la adherencia por efecto de cizalle, o un despegue entre piezas y material ligante por efecto de tracción, que puede actuar separado o en conjunto con el anterior. Estos dos mecanismos cubren la mayor parte de los casos de daños observados y son ellos los que deben investigarse.

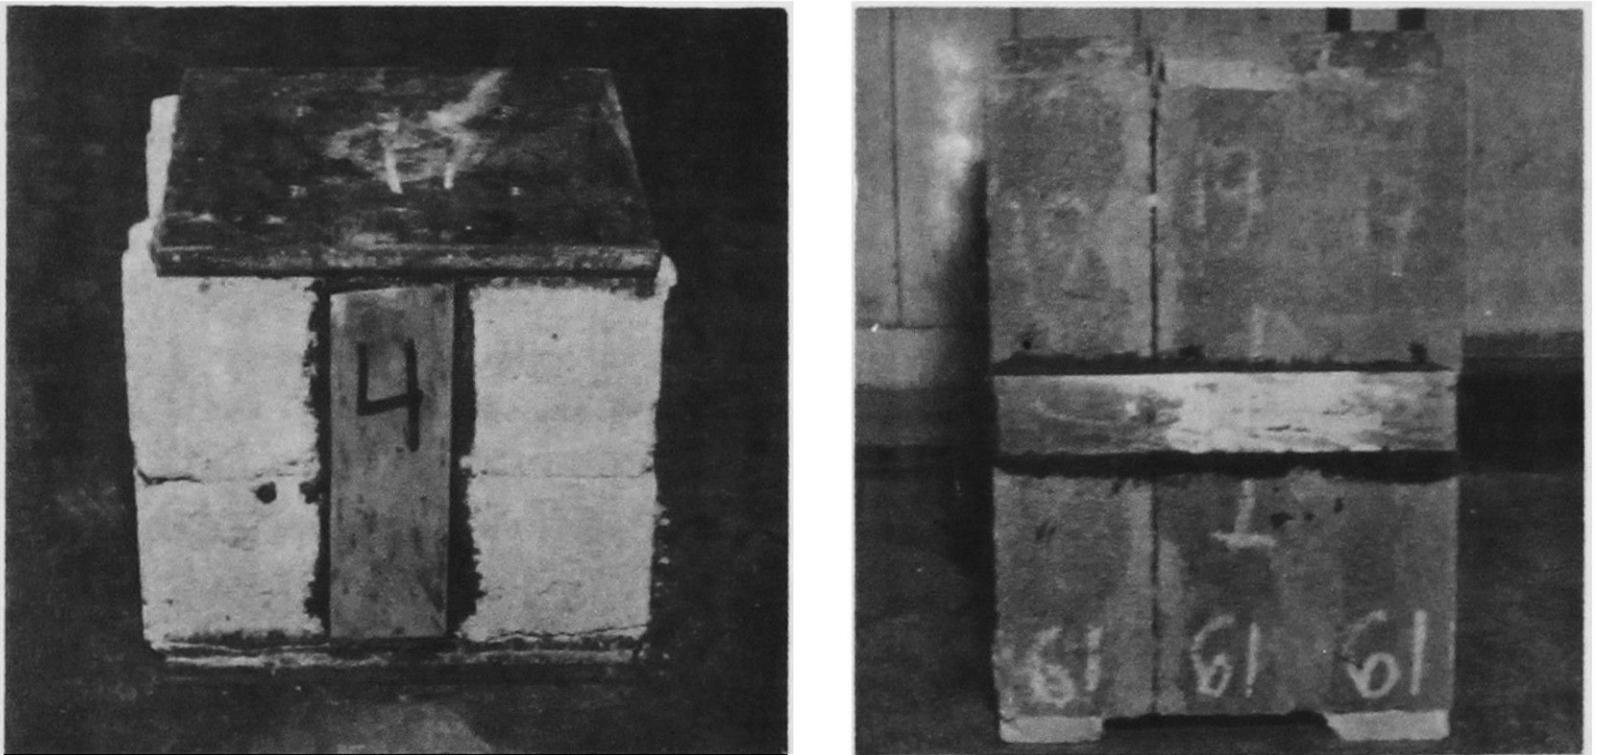
Fig. 6. Probetas reparadas con platabandas de acero pegadas con resina epóxica.

Pegado de platabandas de acero perpendicularmente a la grieta, para lo cual se picó la zona en que se colocaba la platabanda en una profundidad a lo menos igual a su espesor, luego se limpió, se dio una mano de resina pura a la superficie picada y a la platabanda y se aplicó una pequeña capa de mortero epóxico para emparejar esa superficie y a ella se pegó la platabanda. Se usaron láminas de acero de 15 x 15 x 0.5 cm. En la Fig. 6 aparecen probetas reparadas con este procedimiento.

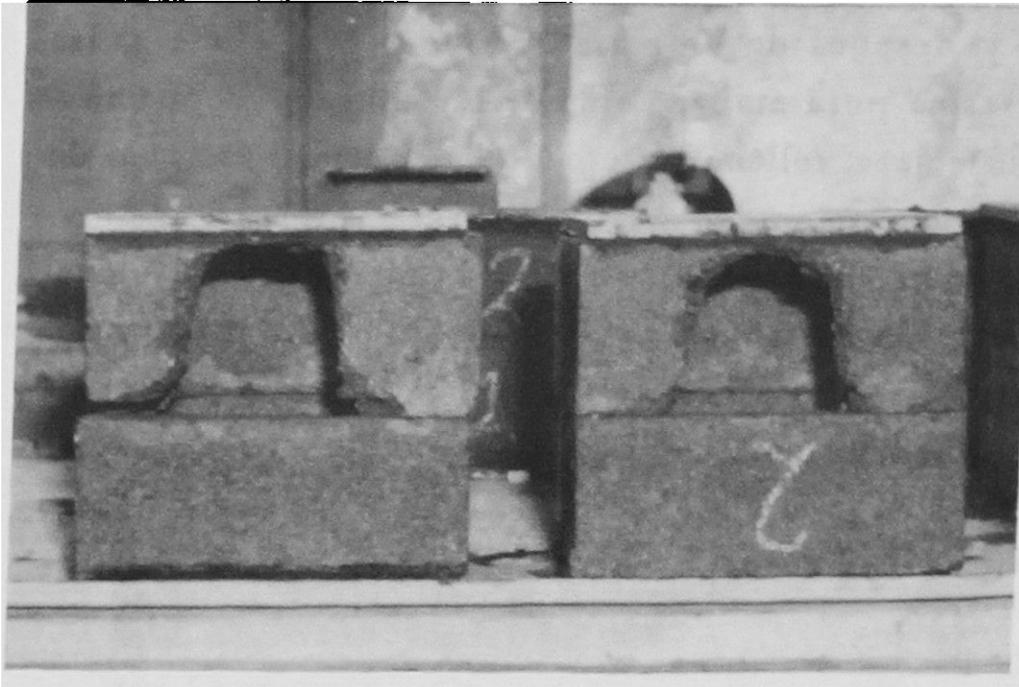
Fig. 7. Preparación de los bloques para reparación con tarugos de hormigón.

los huecos de los bloques con hormigón, directamente en el caso de probetas de cizalle, o destapando previamente la cara lateral de un bloque en el caso de las probetas de tracción, Fig. 7.

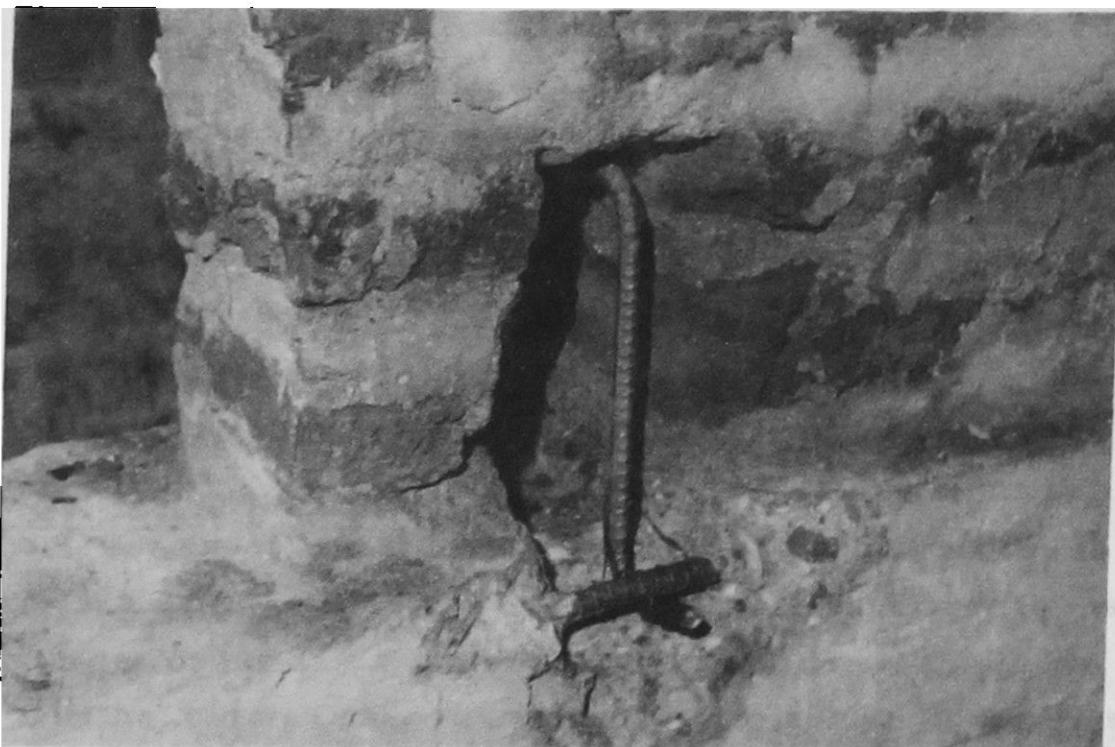
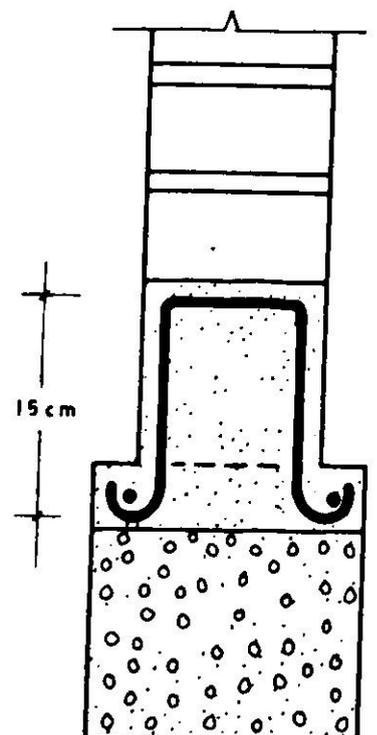
Fig. 8. Reparación con llaves de hormigón.

Otro falló por despegue de la viga sobre la cual estaba montado y se reparó con llaves de hormigón. El procedimiento consistió en picar en cada extremo del muro, a 10 cm del borde, un hueco de 15 cm de alto, 12 cm de largo y de todo el espesor del muro; se picó también la viga hasta descubrir los fierros de compresión; se colocaron dos ganchos de fierro que tomaban los de la viga y se rellenó con hormigón de clase E. La F 3. 8 ilustra los detalles de este procedimiento.

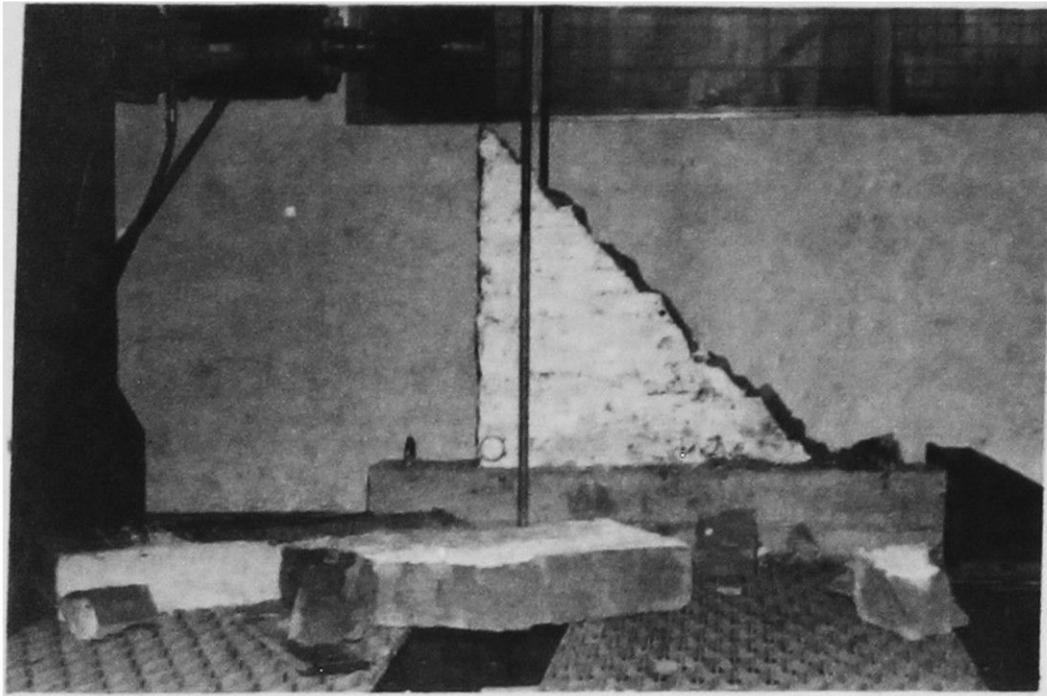
El tercer murito de ladrillo chonchón falló con una grieta diagonal, como se ve en la Fig. 9, y se reparó con costuras de acero. Se pican ranuras en V, normales

Fig. 9. Rotura diagonal de un murito de ladrillos chonchón.

a la grieta, de 40 cm de largo y de 5 cm de profundidad, alternadas a ambos lados del muro. En estas ranuras se alojan fierros de diámetro adecuado a la distancia entre ranuras y después se rellenan con mortero proyectado o colocado a mano.

Previamente se pica la grieta en toda su longitud en forma de V y también se rellena esta ranura con mortero proyectado o colocado a mano.

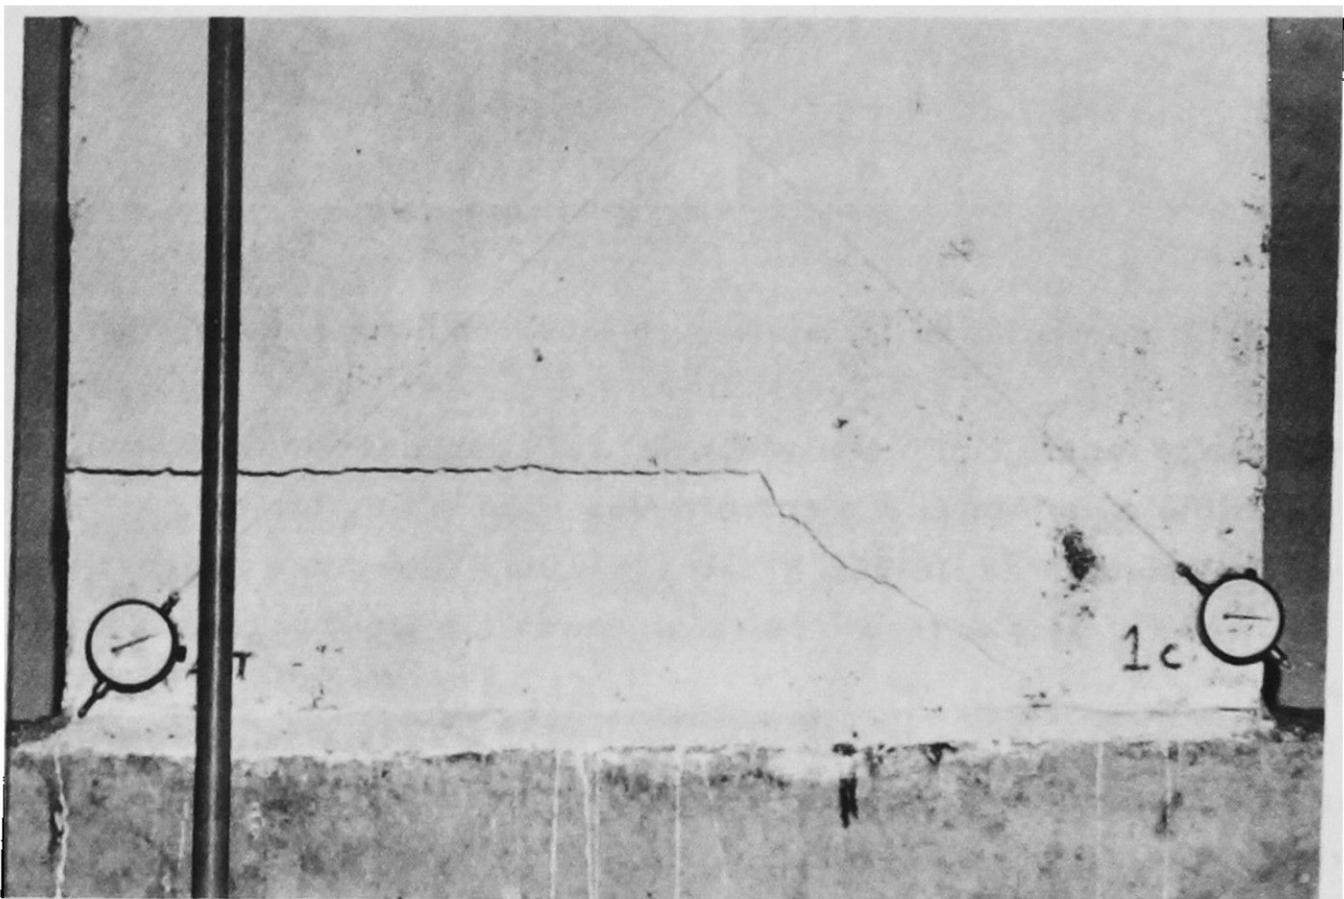
Uno de los muritos de bloques tuvo una falla horizontal en la junta inferior, como se aprecia en la Fig. 10. Se reparó con tarugos, según el procedimiento expuesto en la reparación de probetas, que se ilustra en la Fig. 11.

Fig. 10. Rotura por grieta horizontal de un murito de bloque.

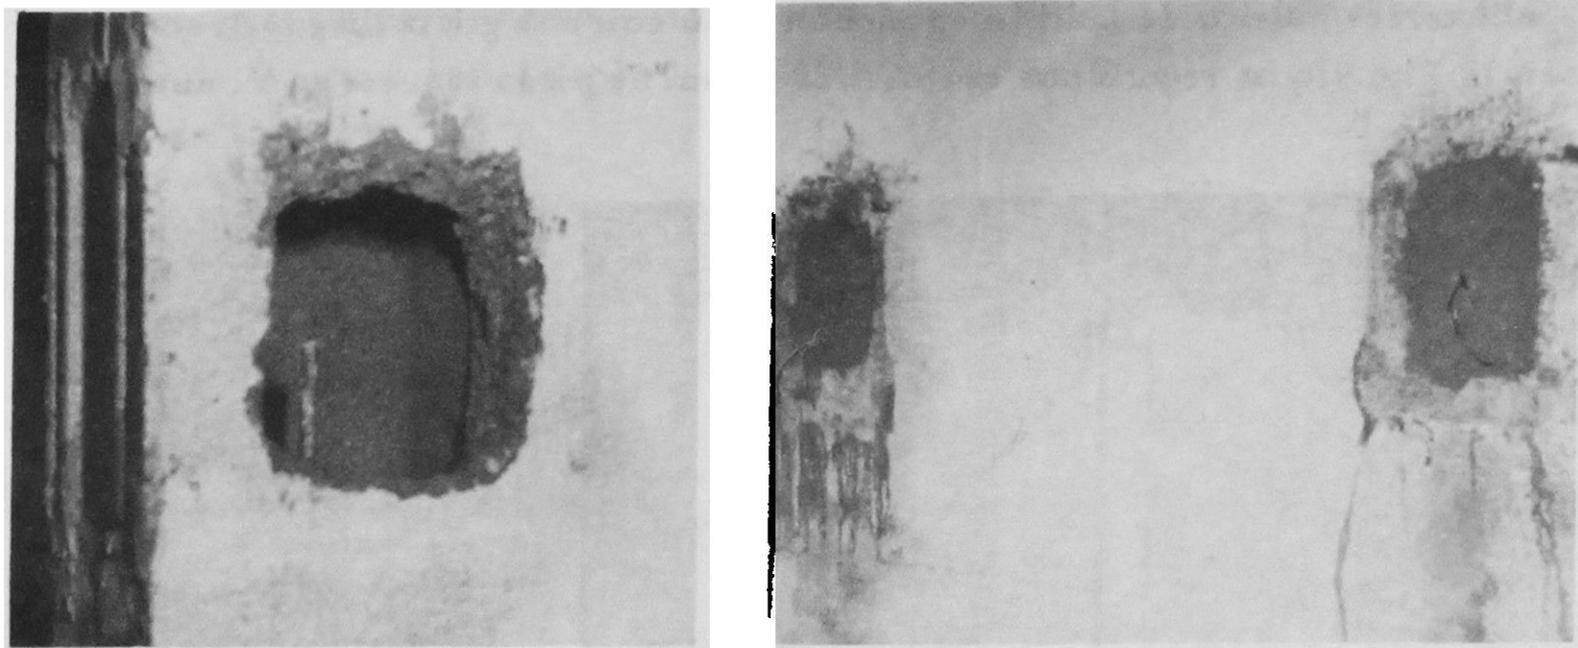
Fig. 11. Reparación de un murito de bloques con tarugos de hormigón.

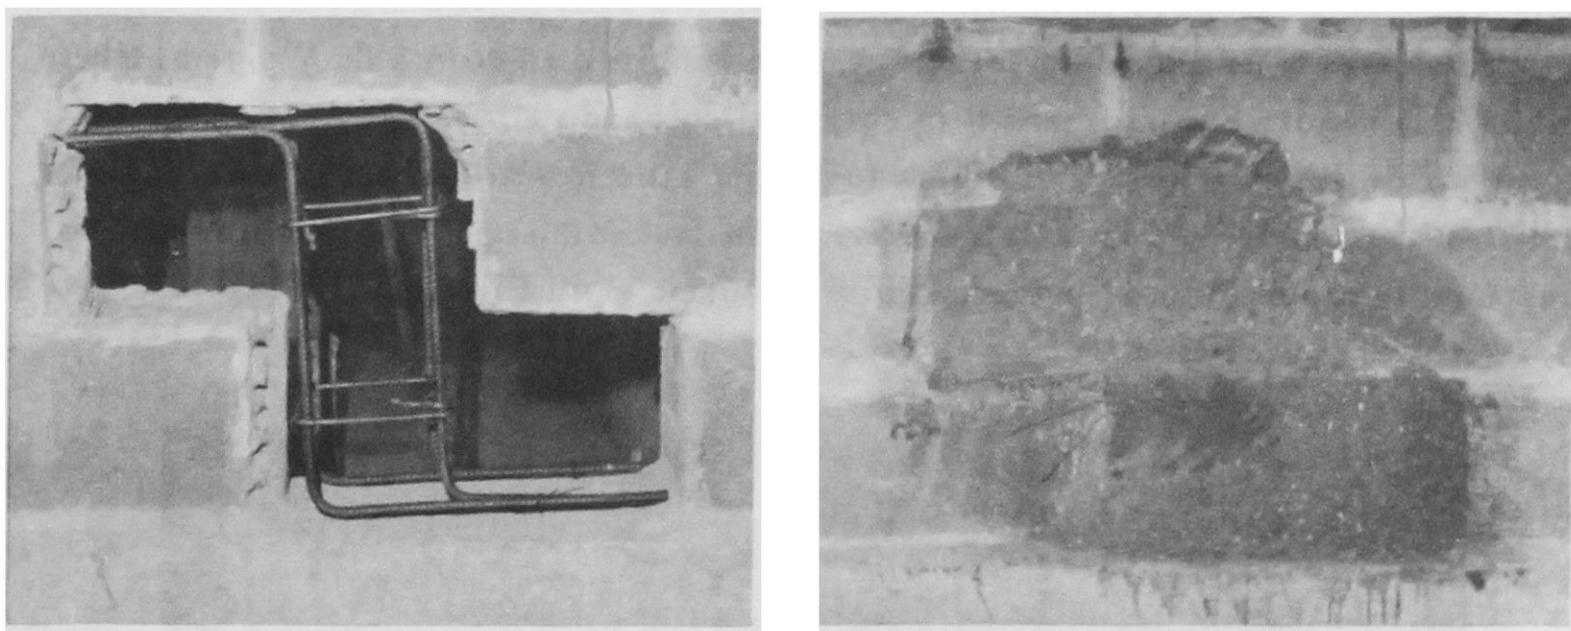
Fig. 12. Reparación de un murito de bloques con llaves de hormigón.

Los otros dos muritos de bloques fallaron en igual forma que el primero. Uno de ellos se reparó con llaves de hormigón, que consisten en retirar dos bloques contiguos a la grieta, con herramientas apropiadas, colocar una armadura de ϕ 10 de refuerzo, limpiar, humedecer y rellenar con hormigón prepakt o colocado a mano. En la Fig. 12 se muestra la forma en que se hace esta reparación.

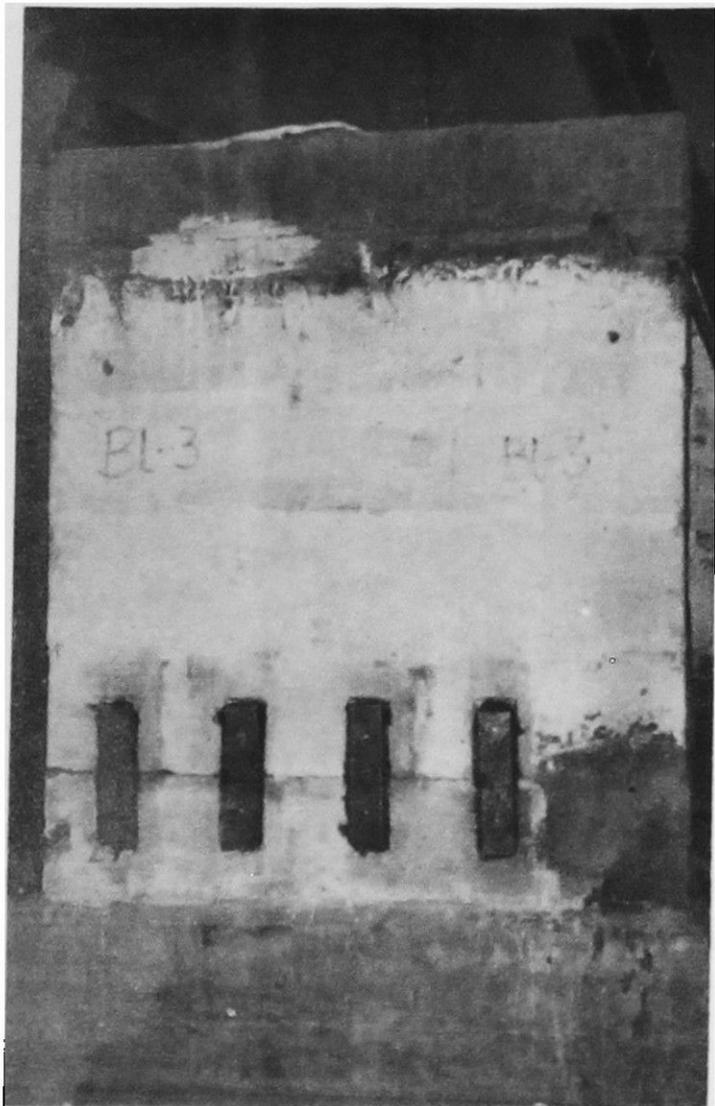
Fig. 13. Reparación de un murito de bloques con platabandas adheridas con resina epóxica.

El tercero se reparó con platabandas de acero pegadas con mortero de resina, según se describió anteriormente y como se ilustra en la Fig. 13.

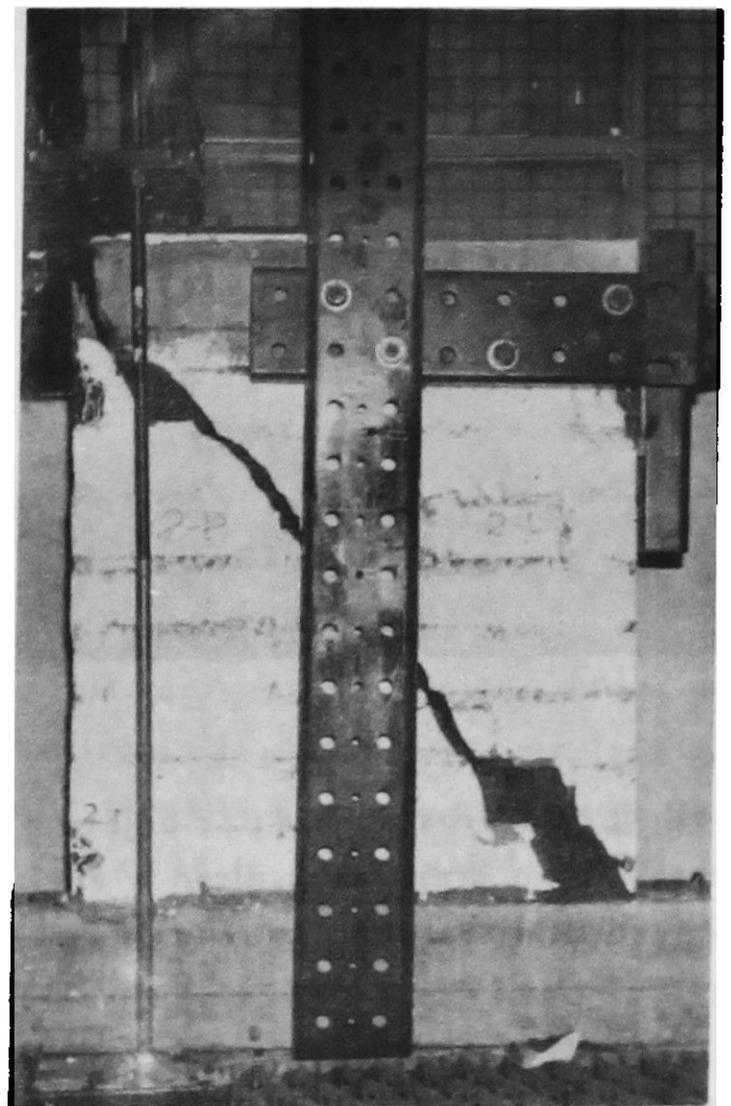
Uno de los muritos de ladrillos hecho a máquina falló con una grieta diagonal, según se ve en la Fig. 14 y se reparó con platabandas de acero pegadas con mortero de resina.

Fig. 14. Rotura diagonal de un murito de ladrillos rejilla.

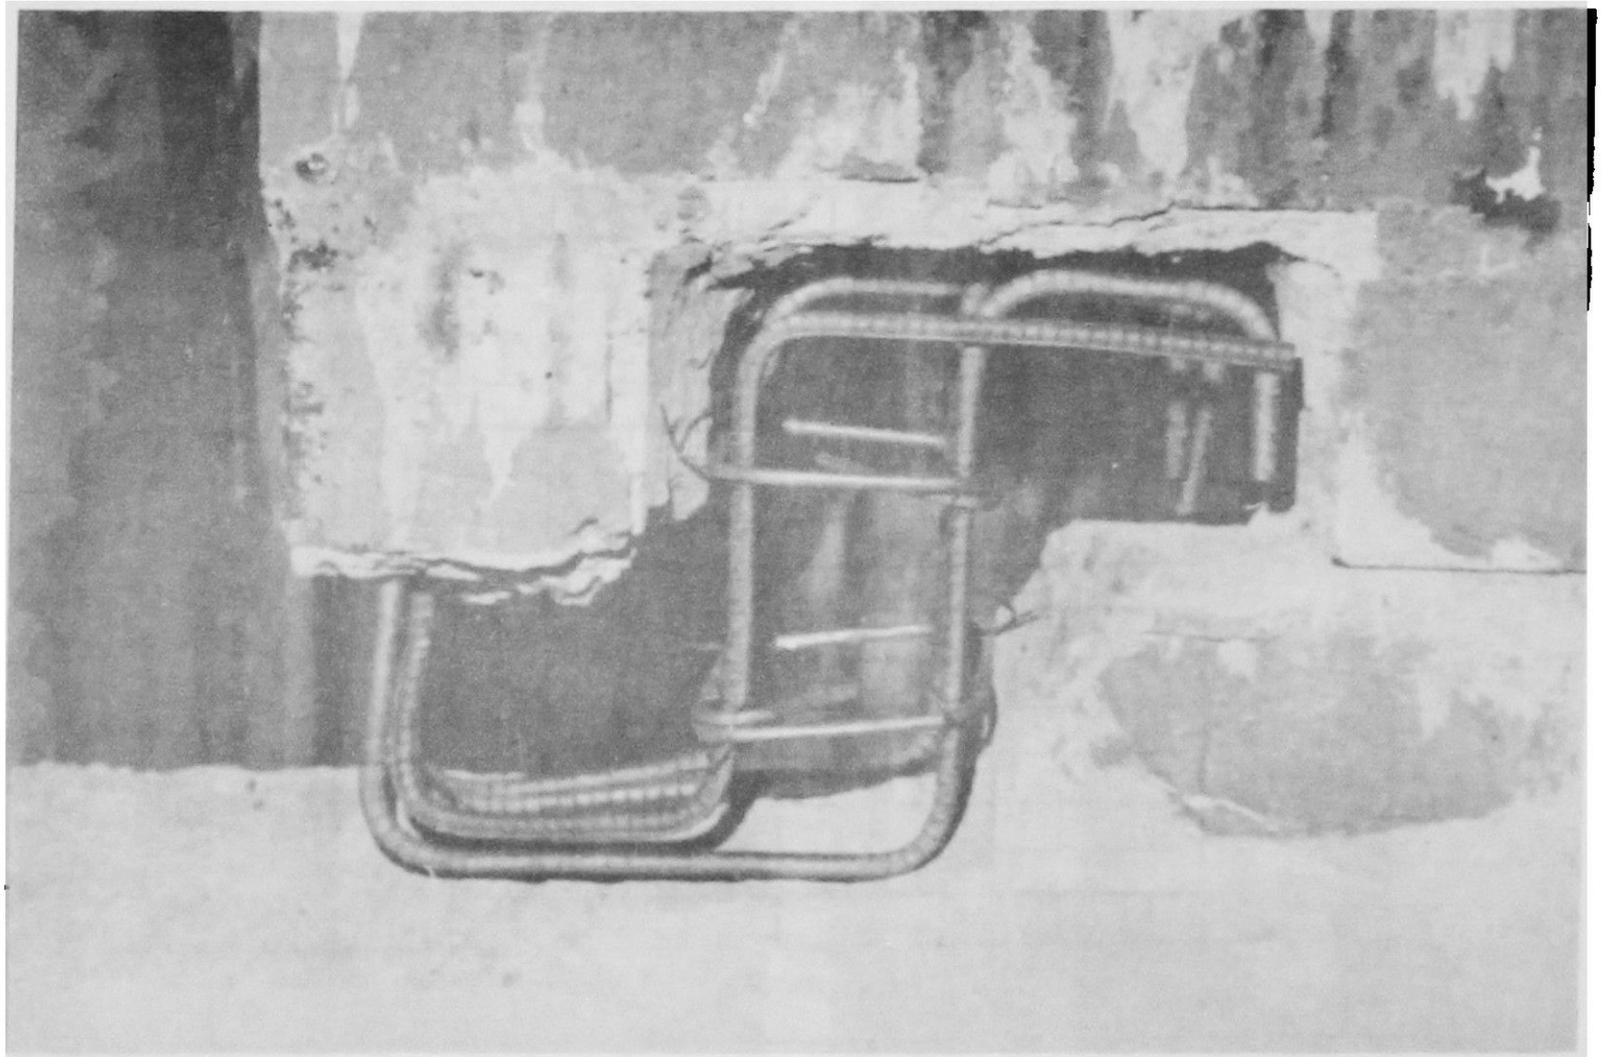
Fig. 15. Reparación de un murito de ladrillo rejilla con llaves de hormigón.

Otro de esos muritos de ladrillos hechos a máquina falló con una grieta horizontal en la primera hilada. Se reparó con llaves de hormigón, según ya se ha descrito y como se muestra en la Fig. 15.

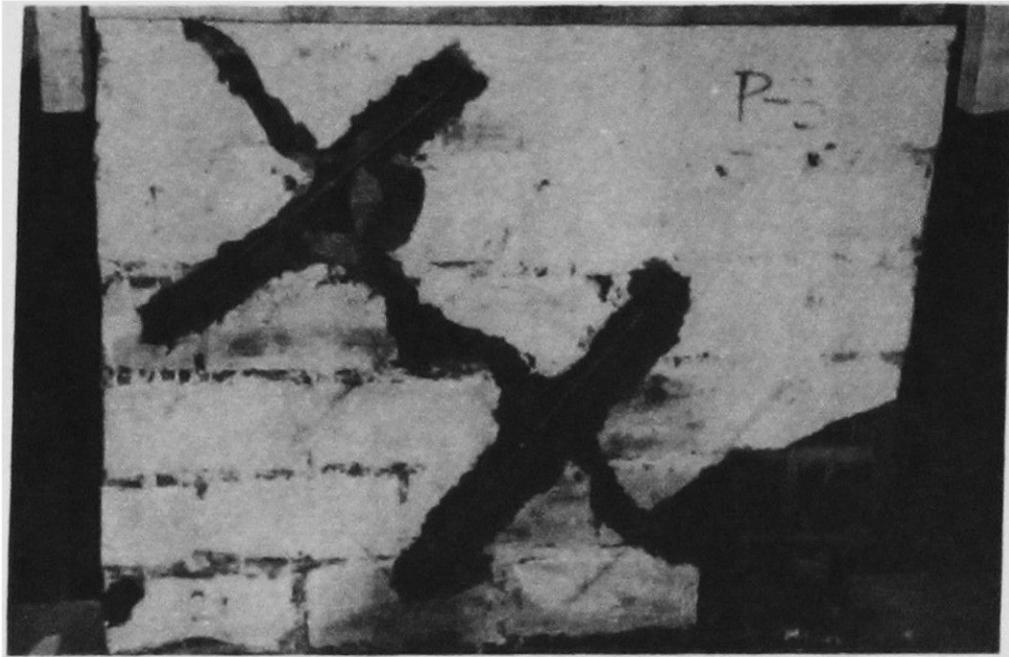
Fig. 16. Reparación de grieta diagonal de un murito de ladrillos rejilla con costuras de hierro.

El último de los muritos falló también a 45° y se reparó con costuras de fierro, conforme al procedimiento ya descrito, que se presenta en la Fig. 16.

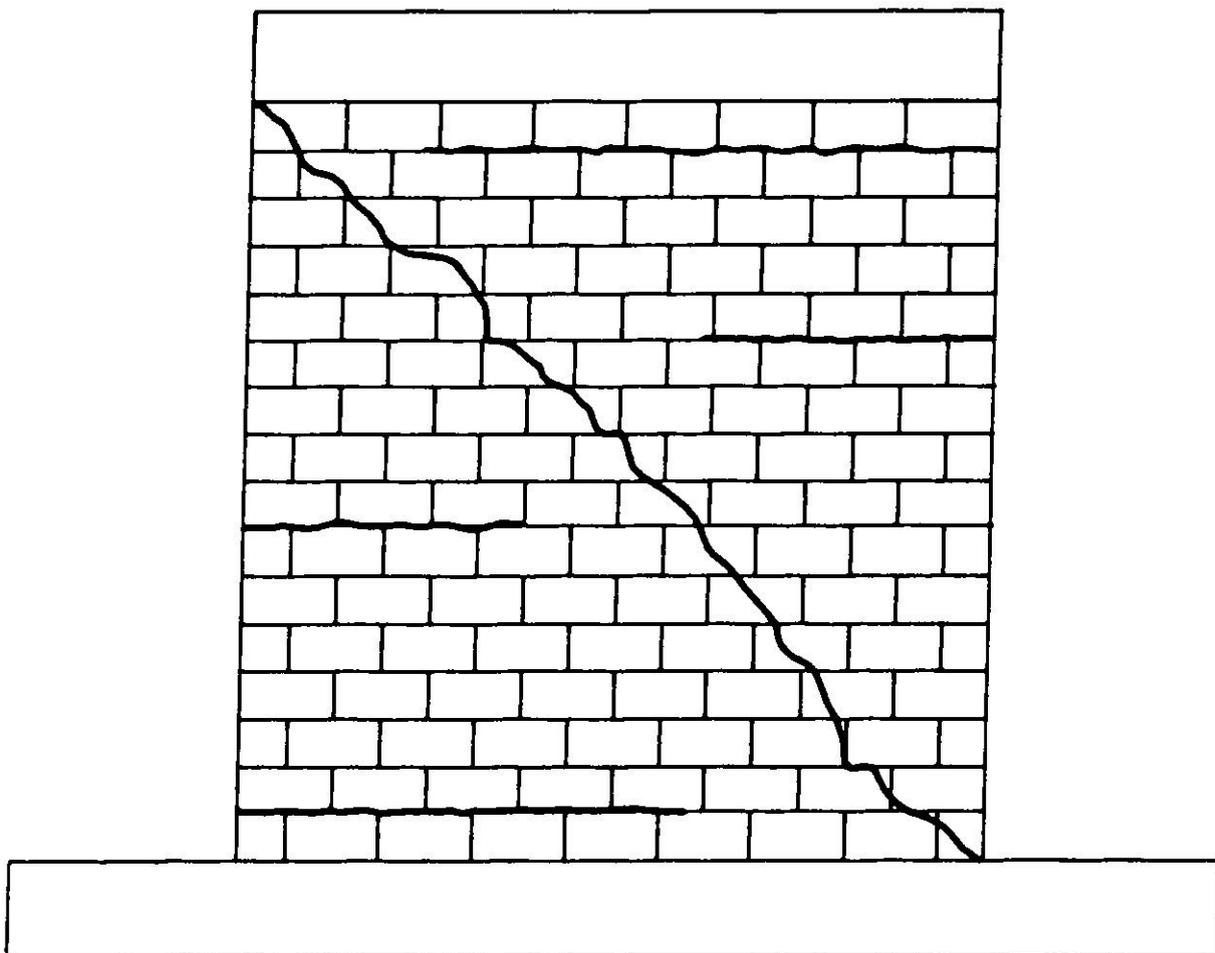
Uno de los muros de ladrillos chonchón no se pudo reparar. El otro falló por tracción diagonal, aunque la primera grieta fue horizontal y posteriormente se produjeron varias grietas horizontales adicionales, como se ve en la Fig. 17.

Fig. 17. Esquema de la falla de uno de los muros de ladrillos chonchón.

La grieta principal se reparó con costuras de acero, según el procedimiento ya descrito. Las grietas horizontales, que eran bien definidas y con bordes firmes, se repararon con cordones de resina epóxica.

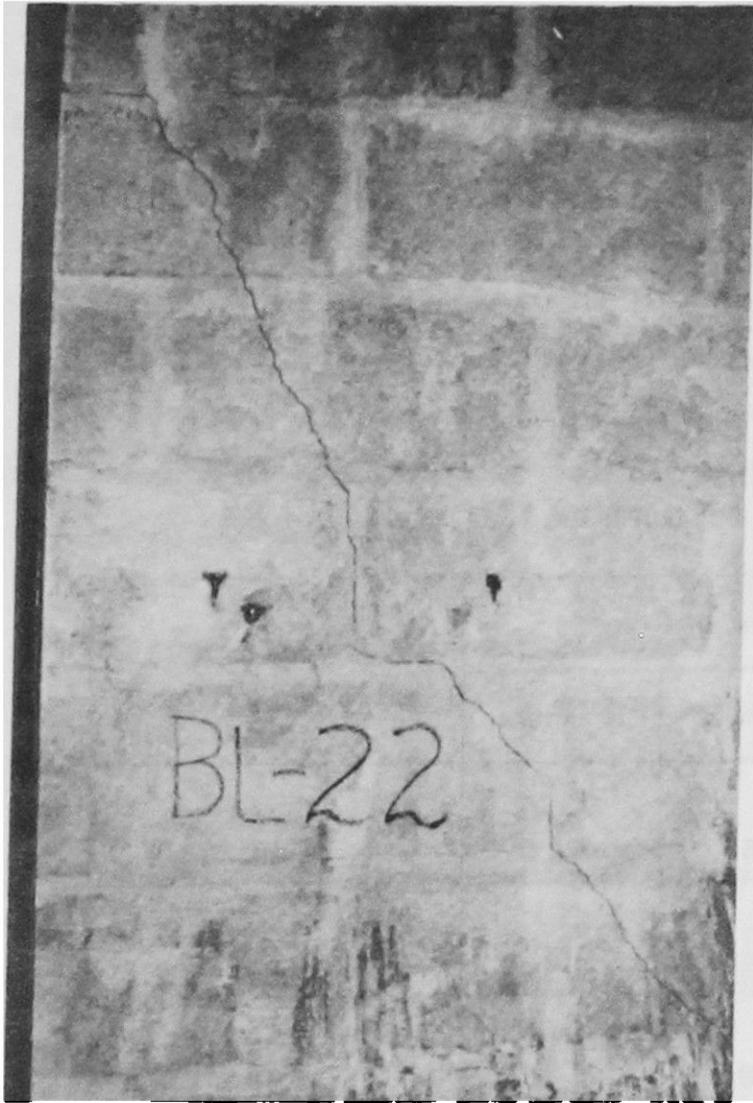
Fig. 18. Rotura diagonal de un muro de bloques huecos.

Ambos muros de bloques se rompieron por tracción diagonal, como se muestra respecto a uno de ellos en la Fig. 18. Uno de ellos se reparó con llaves de hormigón en la grieta diagonal y con tarugos de hormigón en las grietas horizontales, como se ve en la Fig. 19, que muestra el muro preparado para la reparación a la izquierda, y el muro reparado a la derecha. El otro muro se reparó con platabandas en la grieta diagonal y con cordones de mortero epóxico en las grietas horizontales.

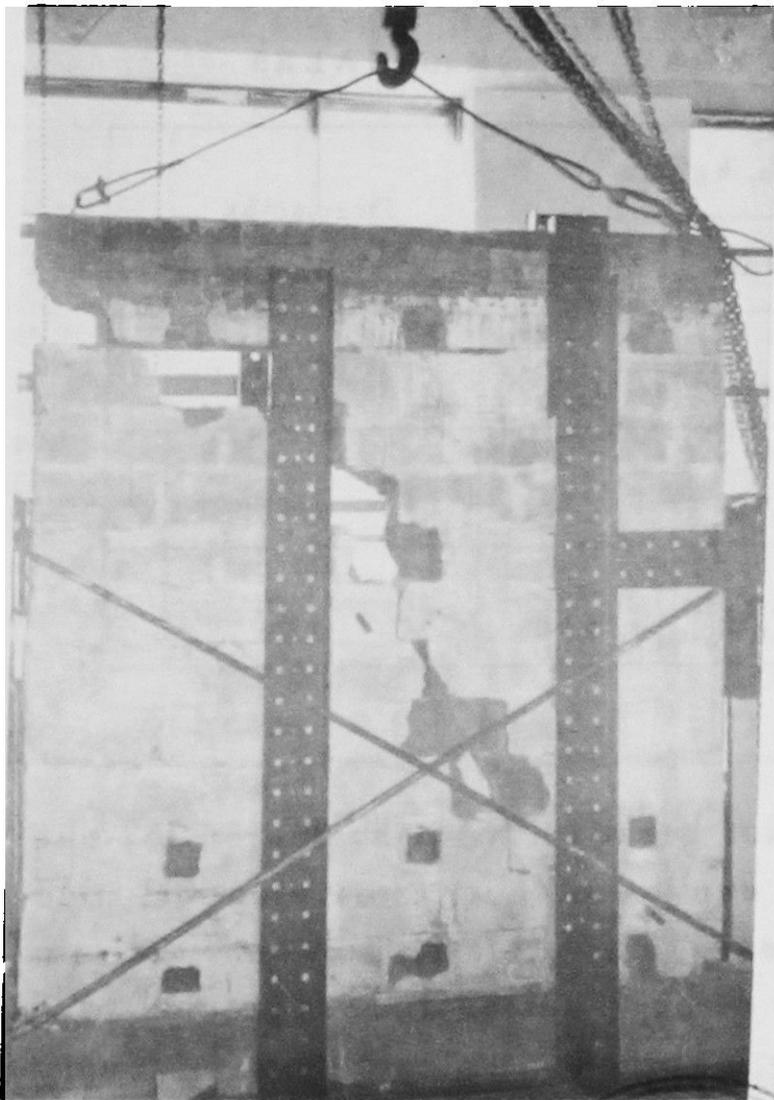
Fig. 19. Reparación con tarugos y llaves de hormigón de un muro de bloques huecos.

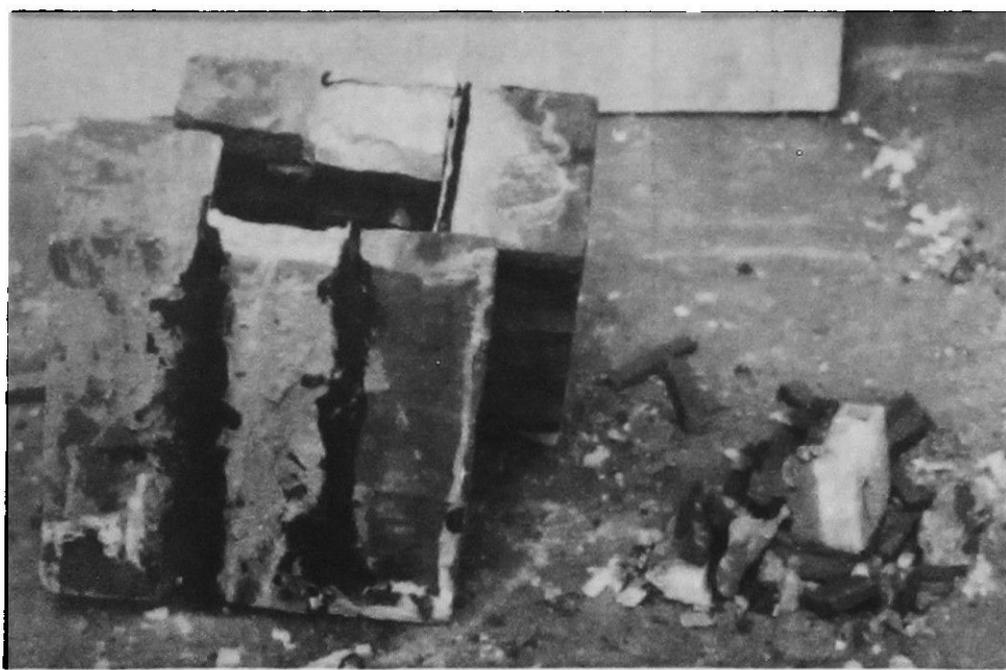
Los cordones de mortero epóxico dieron lugar a reparaciones con resistencias cercanas a las originales y sin fallar la resina en sí ni en su unión a los ladrillos, alcanzaron tensiones de 19 kgf/cm² a tracción y de 31 kgf/cm² a cizalle. Las fallas se produjeron o en el mortero de cemento o en el ladrillo, Fig. 20.

Fig. 20. Falla de probeta de cizalle reparada con cordón de resina. La falla se produjo por compresión del ladrillo central.

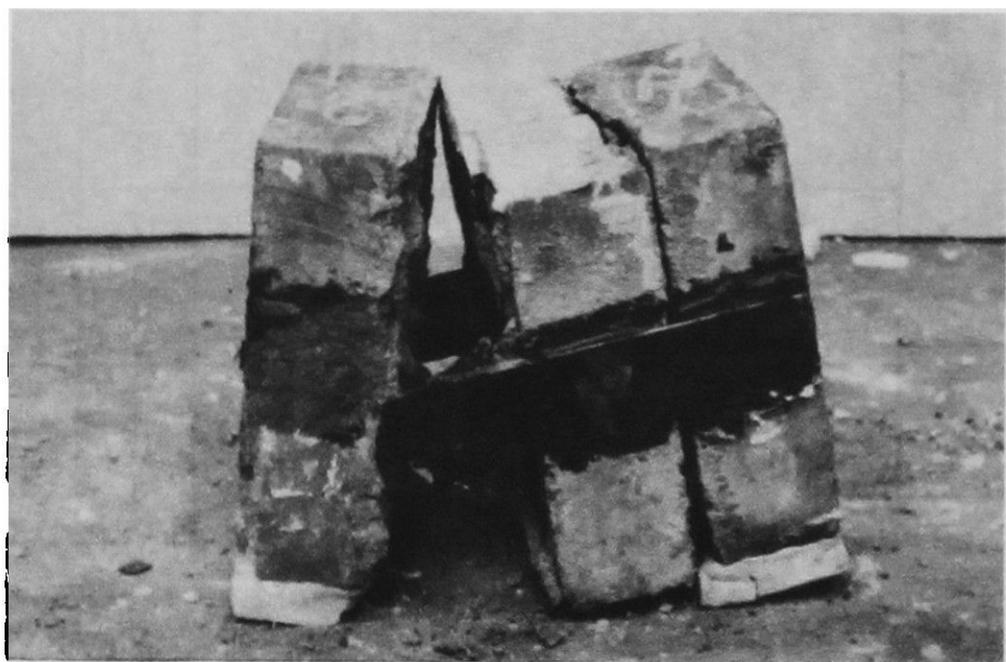
Las reparaciones con platabandas originaron fallas de los ladrillos adheridos a ellas, Fig. 21. Las tensiones máximas localizadas fueron de 28 kgf/cm² a tracción y de 11 kgf/cm² a cizalle.

Fig. 21. Falla de probeta de cizalle reparada con platabandas adheridas con resina epóxica. La falla se produjo por desprendimiento del ladrillo.

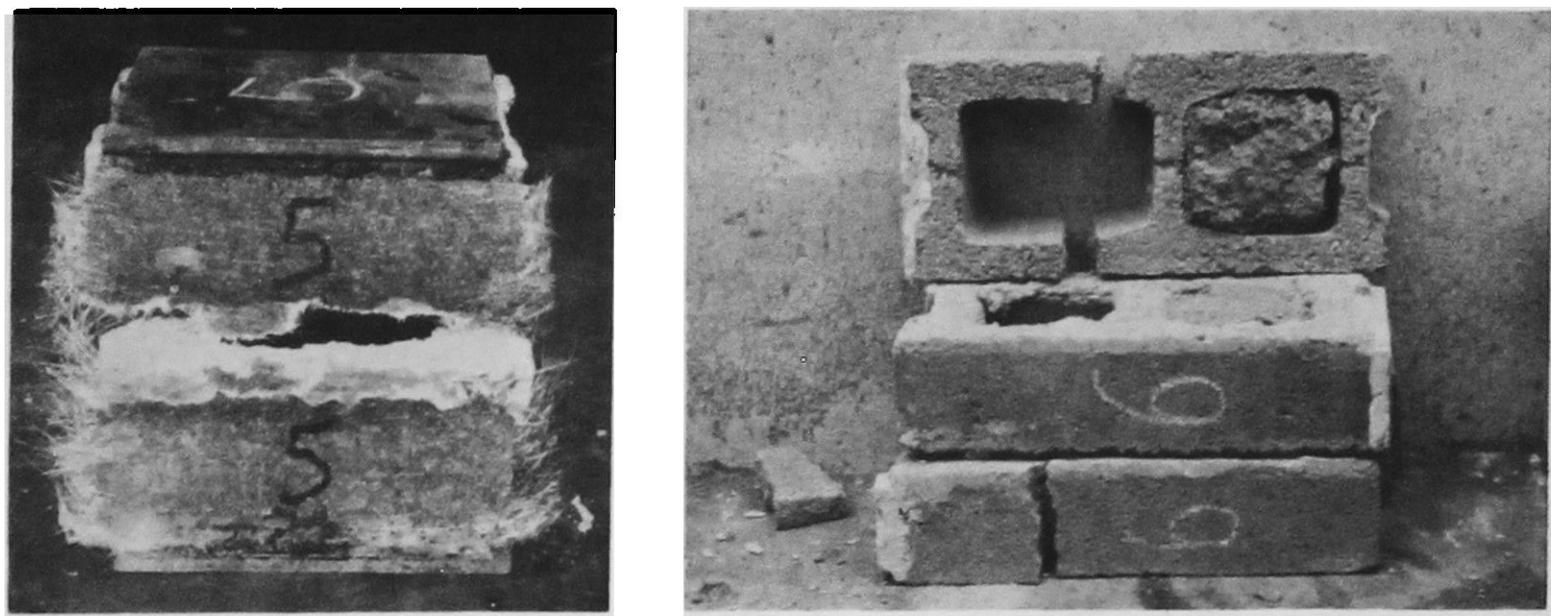
Todas las probetas reparadas dieron resistencias superiores a las originales. Las fallas se produjeron en los bloques mismos o bien en el mortero original que no se había eliminado, con excepción de las reparaciones con fibras de vidrio, en que fallaron éstas y un caso de reparación con tarugo, en que falló la reparación, Fig. 22.

Fig. 22. Falla de la fibra de vidrio, a la izquierda y de un tarugo de hormigón, derecha.

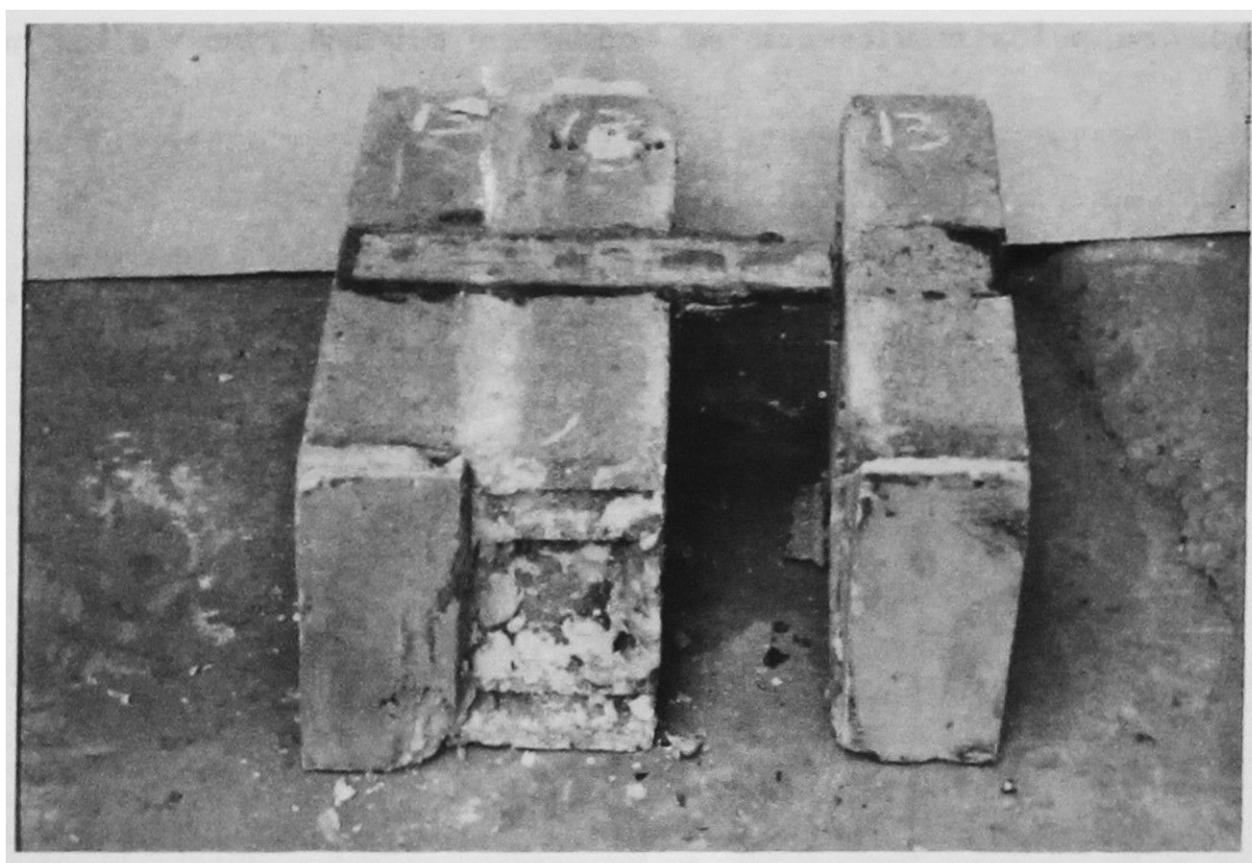
Las platabandas estuvieron sometidas a 15 kgf/cm^2 a tracción y a 23 kgf/cm^2 a cizalle. Las fallas se produjeron por desprendimiento del hormigón del bloque en la vecindad de la platabanda, Fig. 23.

Fig. 23. Falla de probeta de cizalle de bloques huecos reparada con platabandas. La falla se produjo por desprendimiento del hormigón.

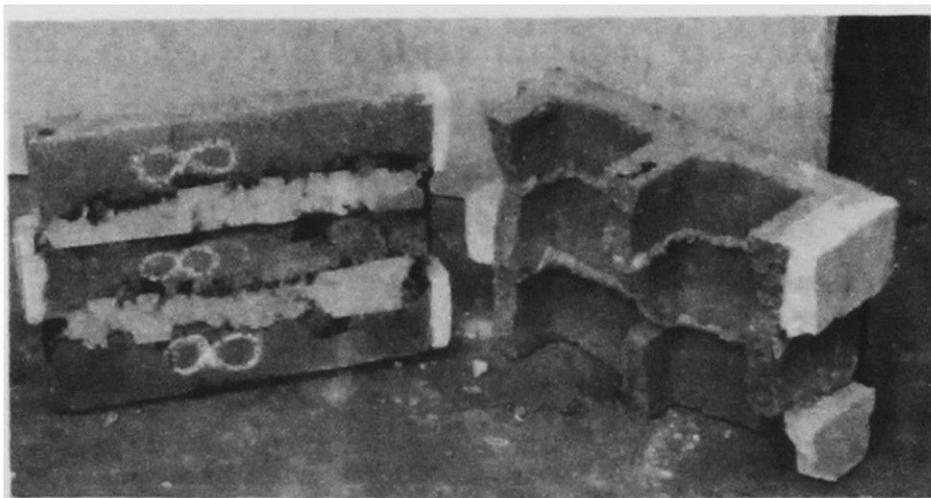
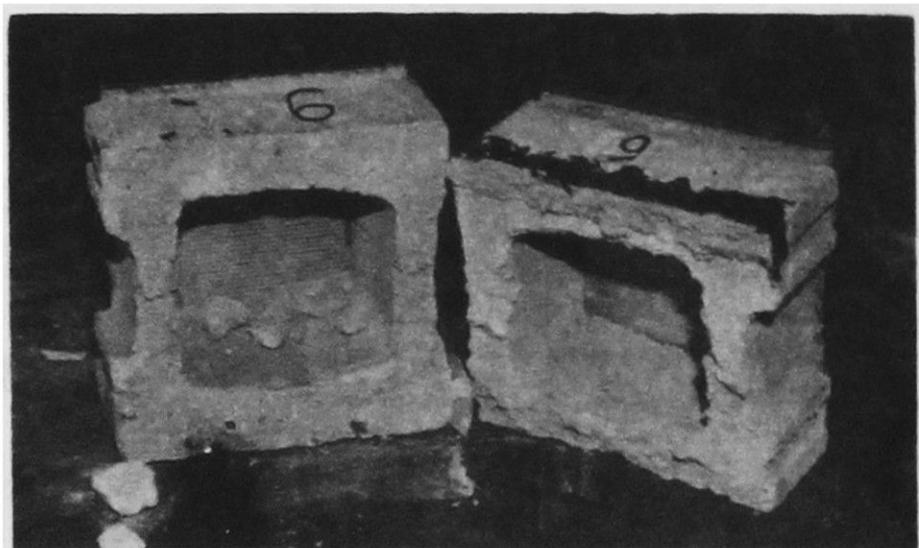
Los cordones de resina llegaron a tensiones de 10 kgf/cm^2 a tracción y de 32 kgf/cm^2 a cizalle. Las fallas fueron de los bloques o de la junta no reparada, Fig. 24.

Fig. 24. Falla de probeta de cizalle y de tracción de bloques huecos reparada con cordones de resina.

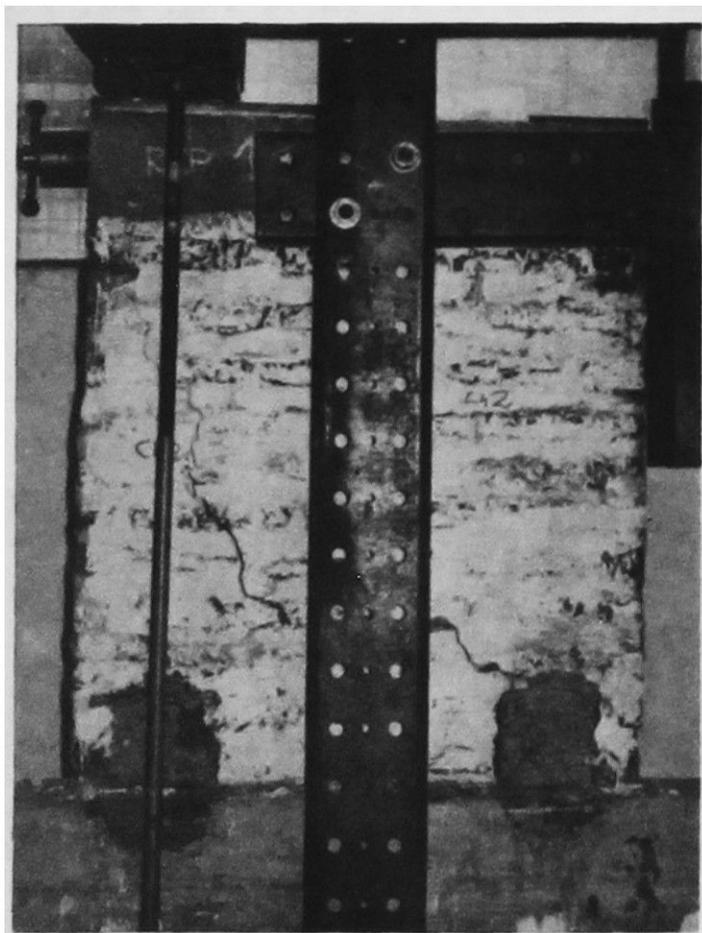
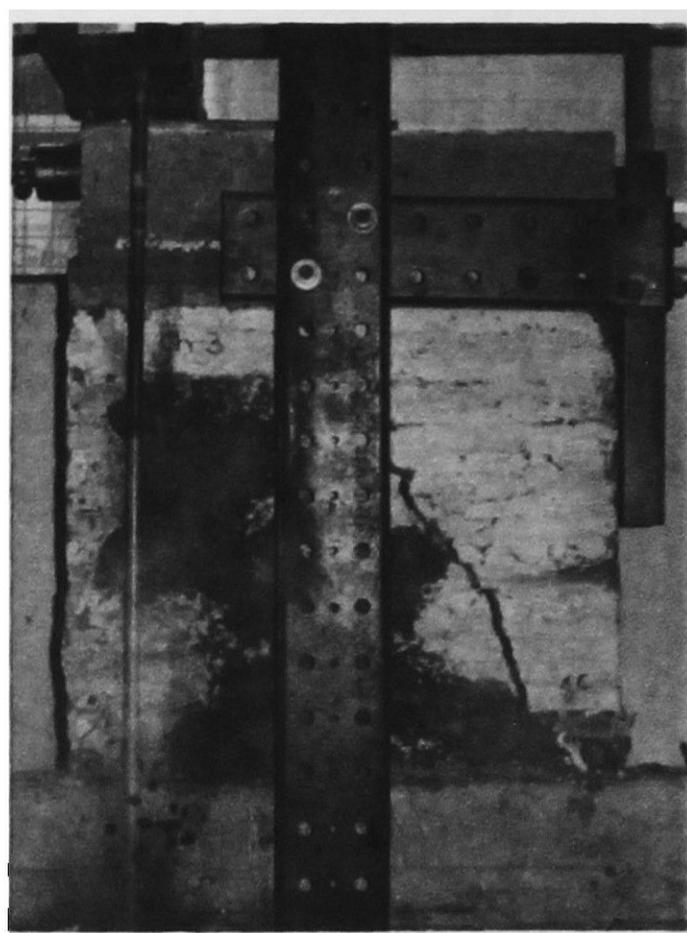
En la Fig. 9 se observa la falla del murito de chonchón N° 3, que fue diagonal, mientras que las del muro de chonchón N° 2 fue horizontal. La Fig. 25 muestra la forma de falla de estos muritos reparados. En el murito 2

la reparación consistió en dos llaves de hormigón con conectores de fierro que ligaron la hilada inferior a la viga basal; y el murito 3 se reparó con fierros embebidos a través de la grieta original. En ambos la rotura se produjo por tracción diagonal, fuera de la zona reparada; la carga que resistió al N° 2 fue menor y la resistida por el N° 3, mayor que la original.

Fig. 25. Falla de los muritos de ladrillos chunchón reparados.
