ESTUDIO EXPERIMENTAL DE REPARACION DE MUROS DE ALBAÑILERIA

Ernesto GOMEZ*
Juan OLIVARES**

EXPERIMENTAL STUDY OF REPAIR PROCEDURES FOR DAMAGED MASONRY WALLS

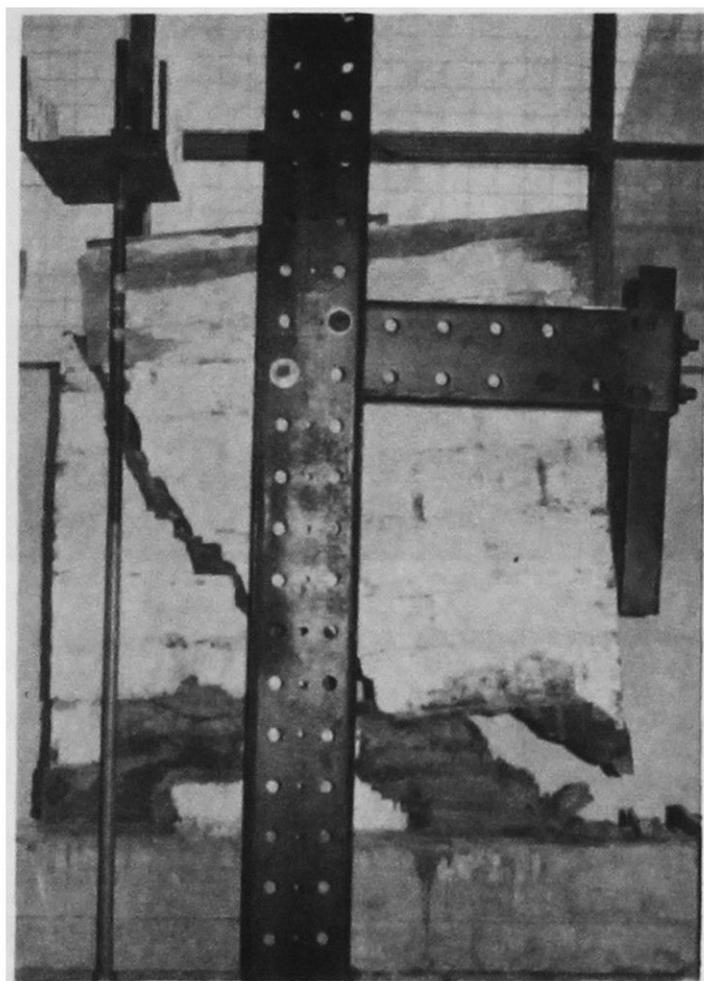
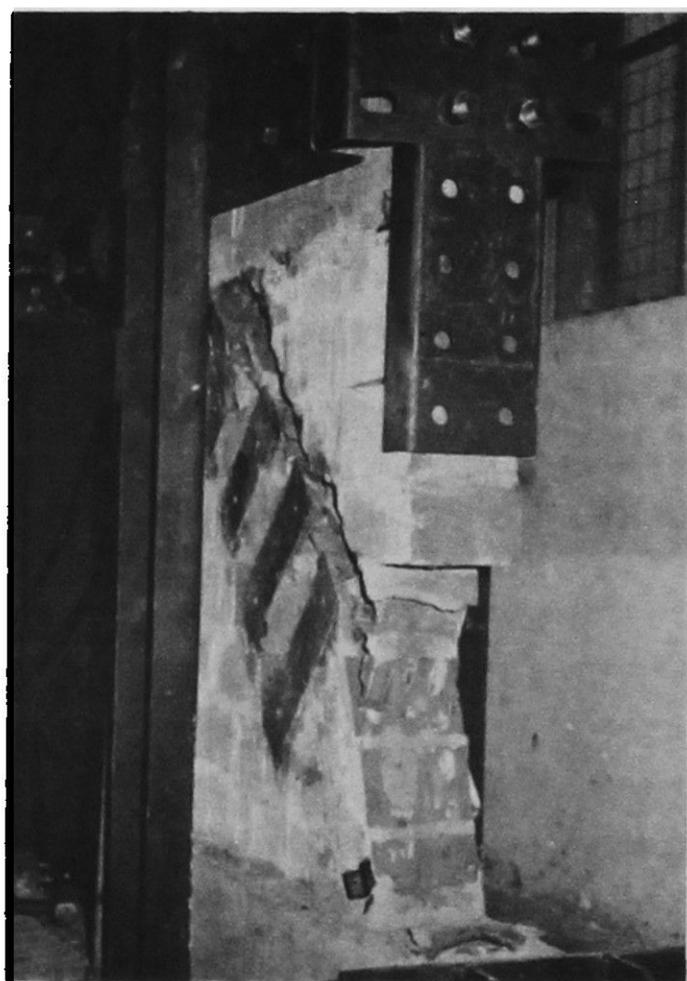
Fig. 26. Falla de los muritos de ladrillos rejilla reparados.

En las Fig. 14 y 16 se ven las fallas de los muritos de ladrillos hechos a máquina N° 2 y 3, ambas de tipo diagonal; la del murito N° 1 fue de despegue horizontal de la primera hilada, como se ve en la Fig. 15. Se reparó el N° 1 con llaves de hormigón, el N° 2 con platabandas y el N° 3 con fierros embebidos a través de la grieta. Todos ellos, en su condición reparada, se rompieron por tracción diagonal, fuera de la zona reparada, como se ve en la Fig. 26, y con cargas mayores que las originales.

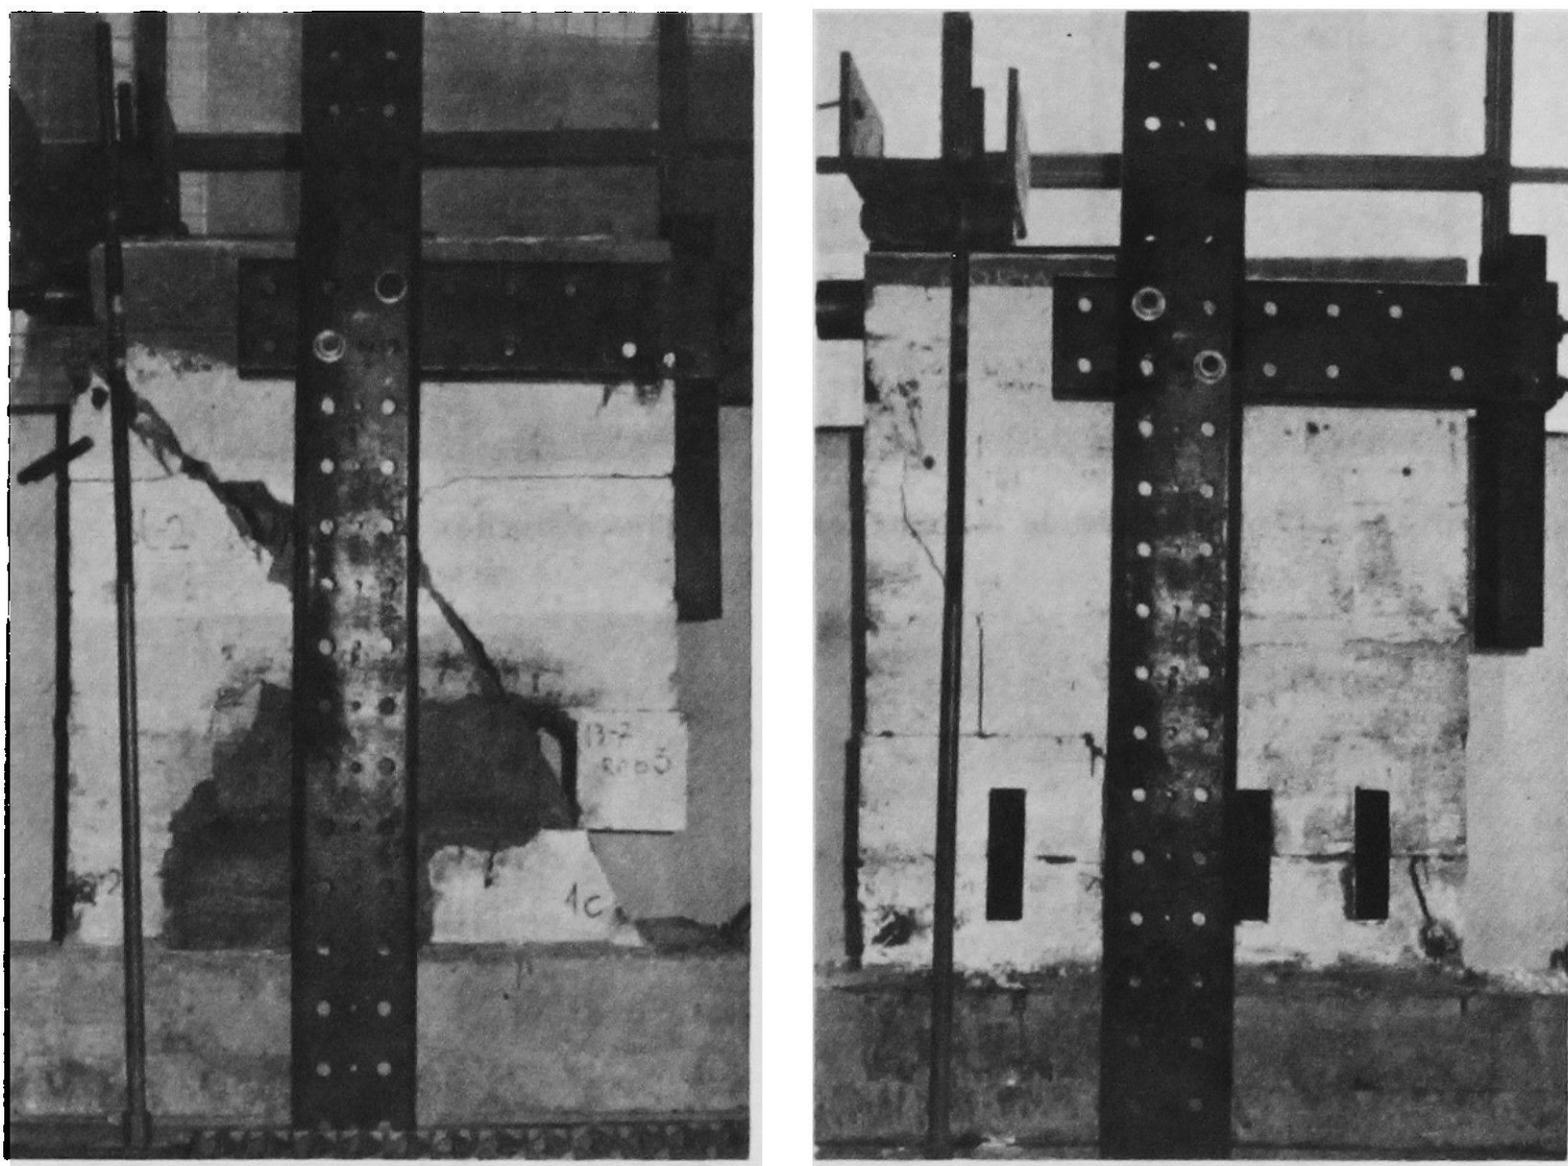
Los tres muritos de bloques fallaron por despegue de las uniones horizontales, uno de ellos se muestra en la Fig. 10. Uno se reparó con tarugos de hormigón, otro con llaves de hormigón y el tercero con platabandas. Todos se rompieron por tracción diagonal, fuera de la zona de reparación, como se ve en la Fig. 27. Las cargas de roturas fueron mayores en los dos primeros y menor en el tercero que las originales.

Fig. 27. Falla de los muritos de bloques huecos reparados.

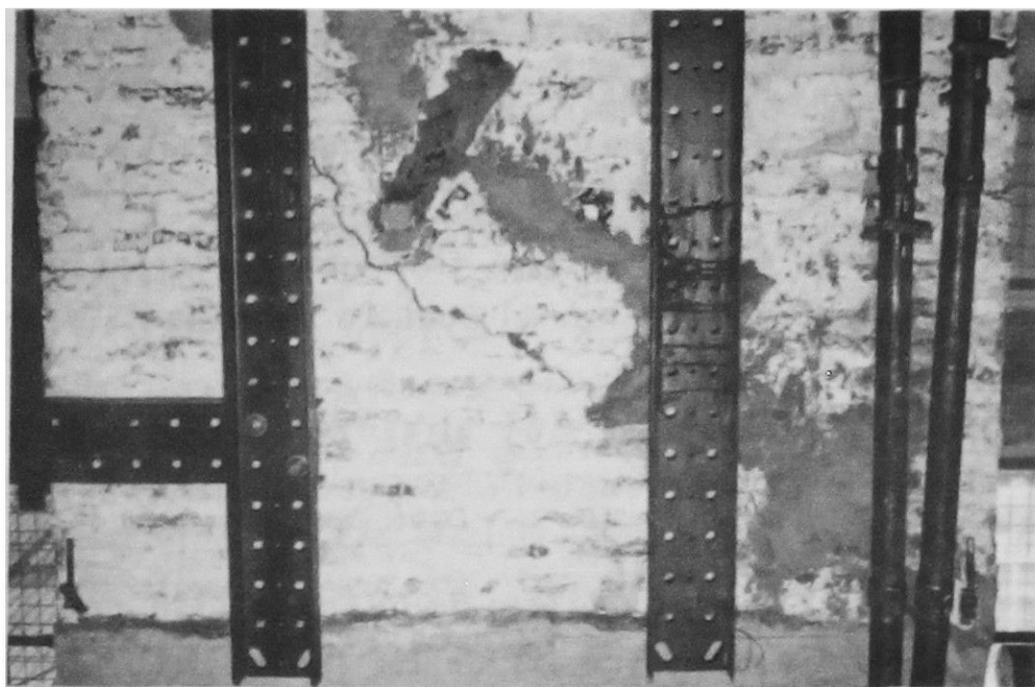
Los muros reparados se rompieron por tracción diagonal, fuera de la zona reparada, Figs. 31 y 32. En todos ellos apareció con anterioridad una grieta entre la viga basal y la primera hilada, lo que prueba que las reparaciones de las grietas horizontales primitivas surtieron efecto y además explica que las curvas de deformación de los muros reparados no tengan quiebre.

Fig. 31. Falla de muro de ladrillo chonchón reparado.

El muro de ladrillos chonchón resistió más en la condición reparada que en el estado original. Los muros de bloques reparados resistieron algo menos que los originales, pero hay que dejar constancia que, después de los respectivos ensayos

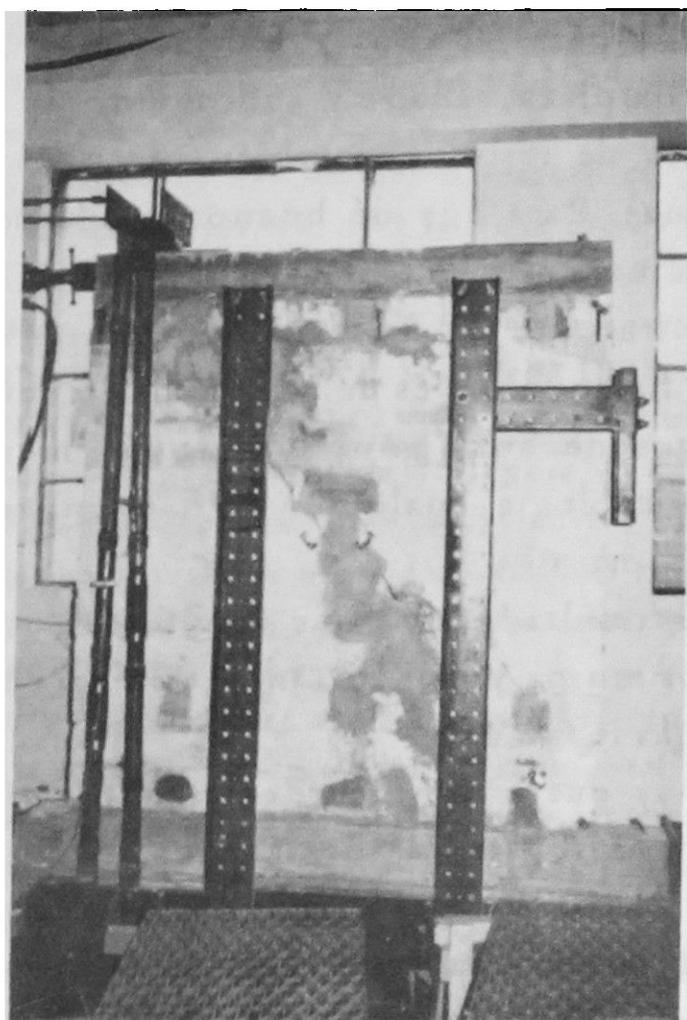
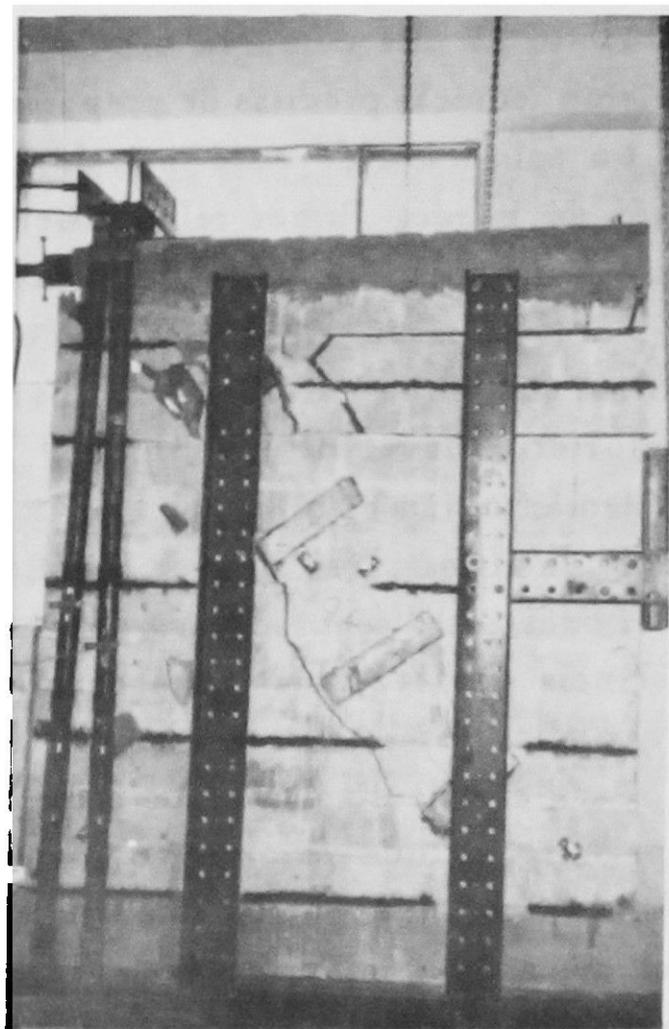
Fig. 32. Falla de los muros de bloques huecos reparados.
