REPARACION CON RESINAS EPOXICAS DE UNIONES VIGA-COLUMNA DE HORMIGON ARMADO SEVERAMENTE DAÑADAS

Este trabajo presenta los ensayos realizados en tres probetas de uniones viga-columna de hormigón armado de tamaño natural sometidas a un daño equivalente a un fuerte sismo y luego reparadas con resina epóxica.

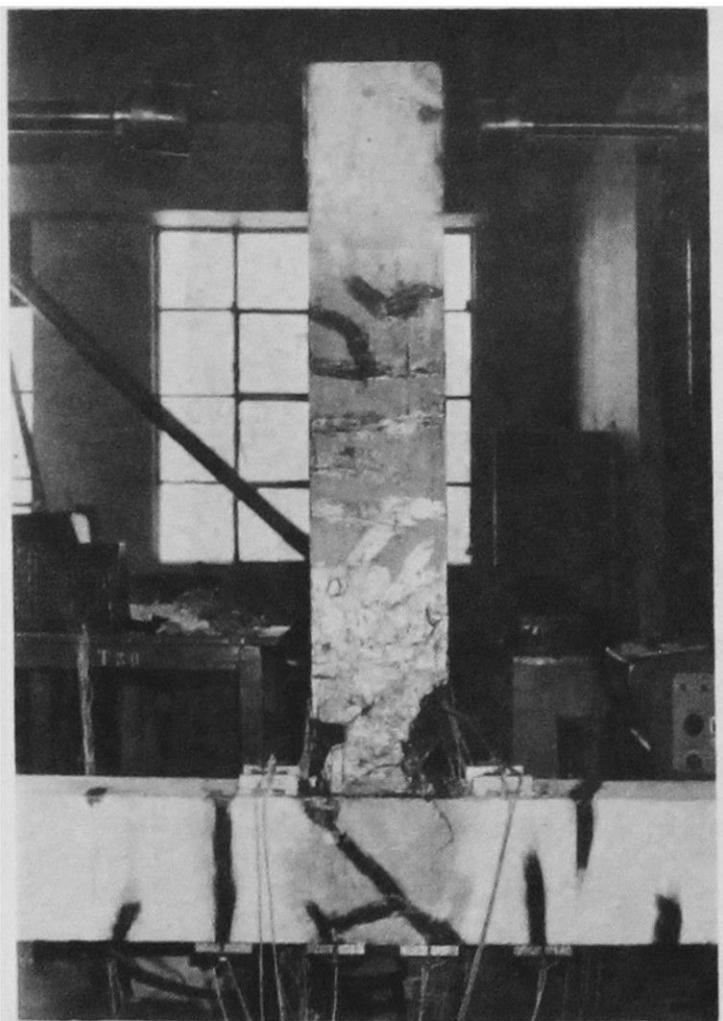
Fig. 9. Estado de la probeta 1 después de la rotura. En proceso de reparación.

En la probeta N° 1, el nudo sufrió sólo fisuración pequeña sin que se desprendiera el recubrimiento. En la N° 2, el daño que se observa corresponde sólo al recubrimiento, el núcleo permanece monolítico, aunque fisurado. En la N° 3, sucede lo mismo en relación al núcleo, pero el recubrimiento se desprende a pedazos y al repararla es necesario reemplazarlo por un mortero epóxico.

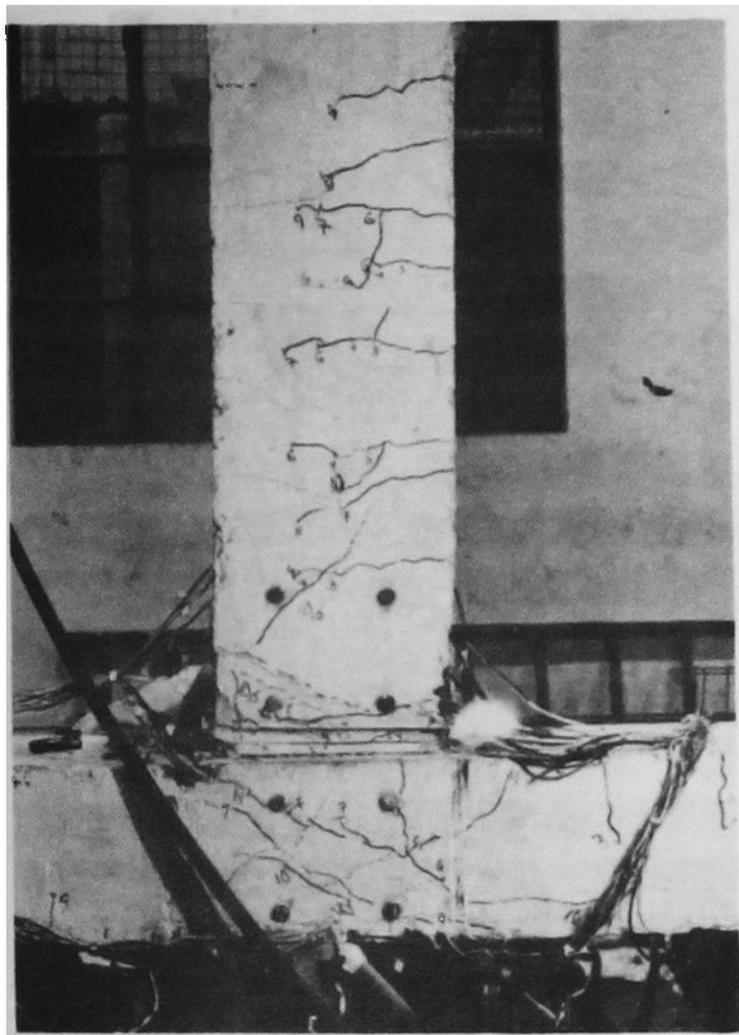
Fig. 10. Estado de la probeta 2 cuando la viga alcanza el momento último.

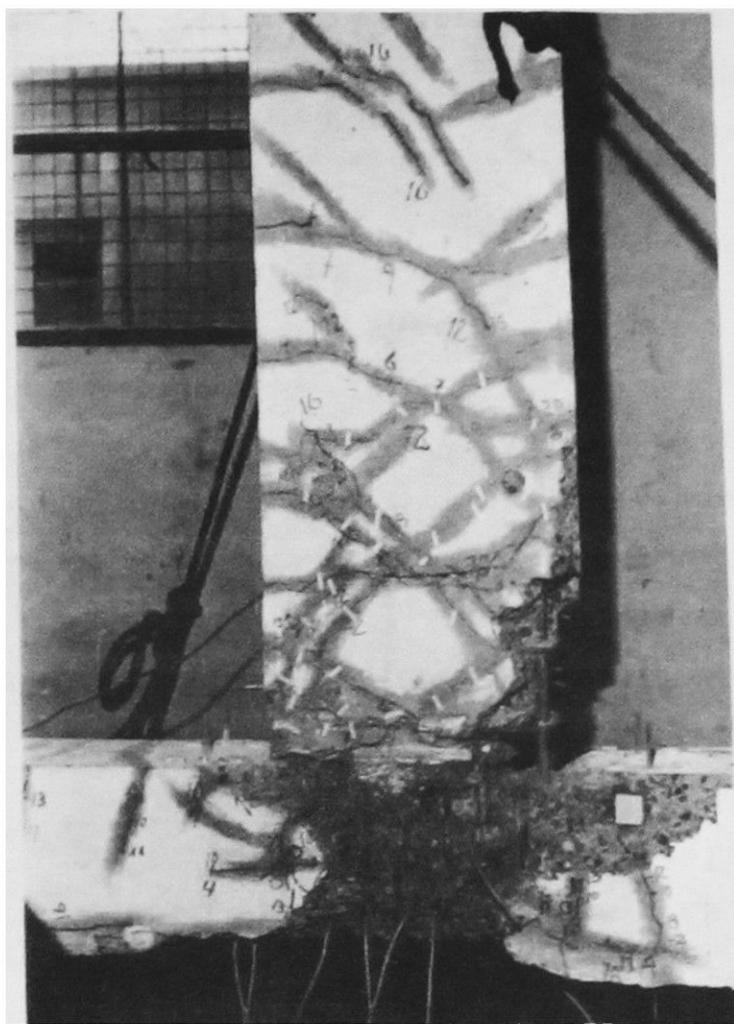
Fig. 11. Estado de la probeta 3 después de la rotura. Se muestra durante el proceso de reparación.

En la probeta N^o 3 el recubrimiento se restituyó con un mortero epóxico y luego se inyectó resina en el núcleo fisurado. Para realizar esta última operación se dejaron algunos orificios en el nuevo recubrimiento, cumpliendo éste el papel de sello para la inyección de resina estructural.

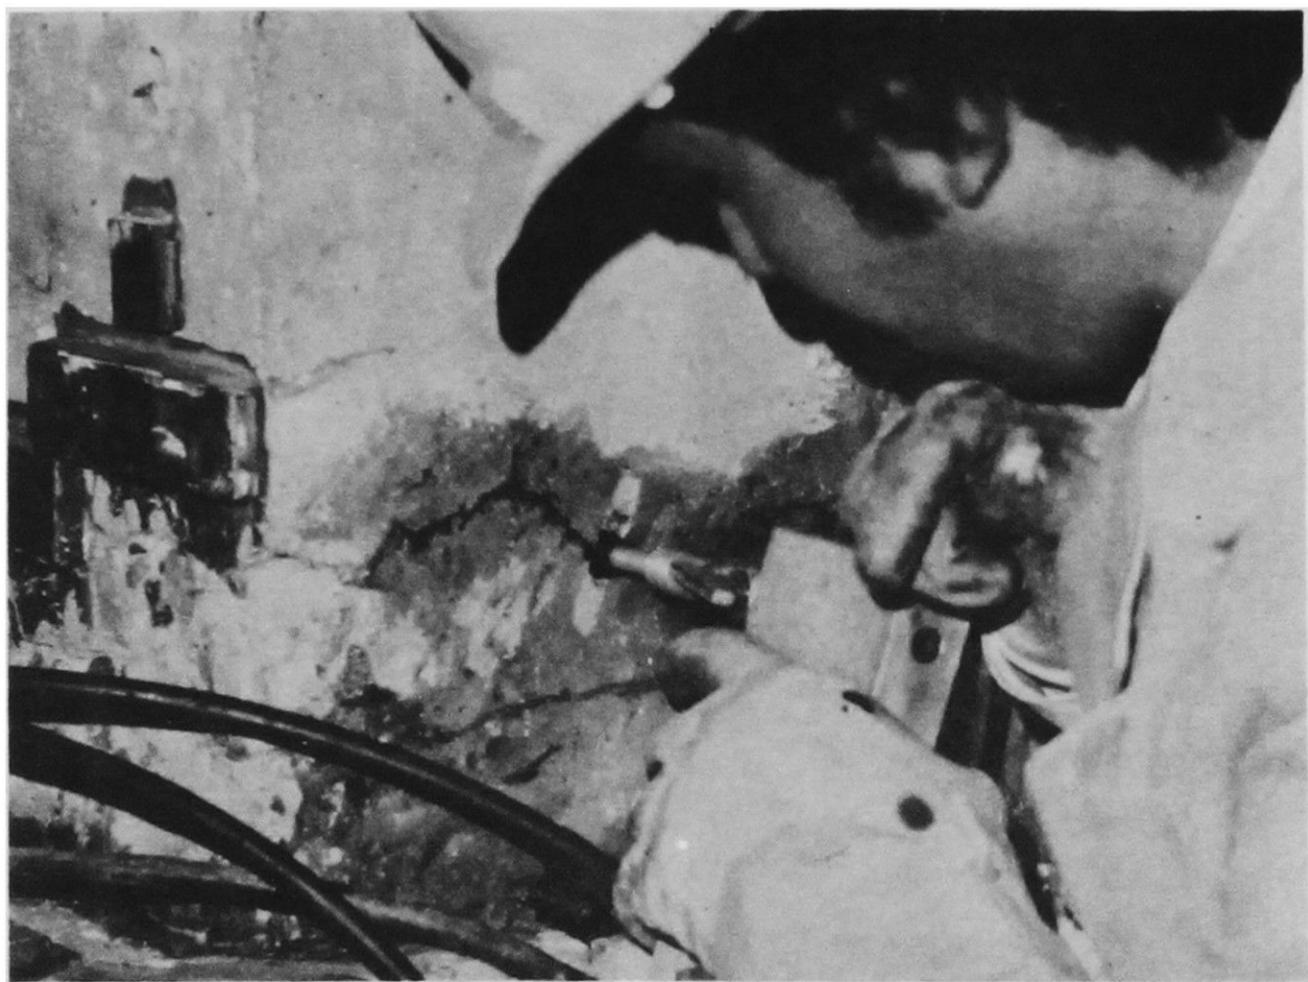
Fig. 12. Dispositivo de inyección de resina epóxica en el momento en que se repara una grieta en la probeta 2.

Las superficies de las zonas fisuradas fueron selladas cubriéndolas con un adhesivo, dejando algunos orificios por donde se inyectó posteriormente a presión una resina epóxica estructural de baja viscosidad, mediante una pistola especial, como se indica en la Fig. 12.

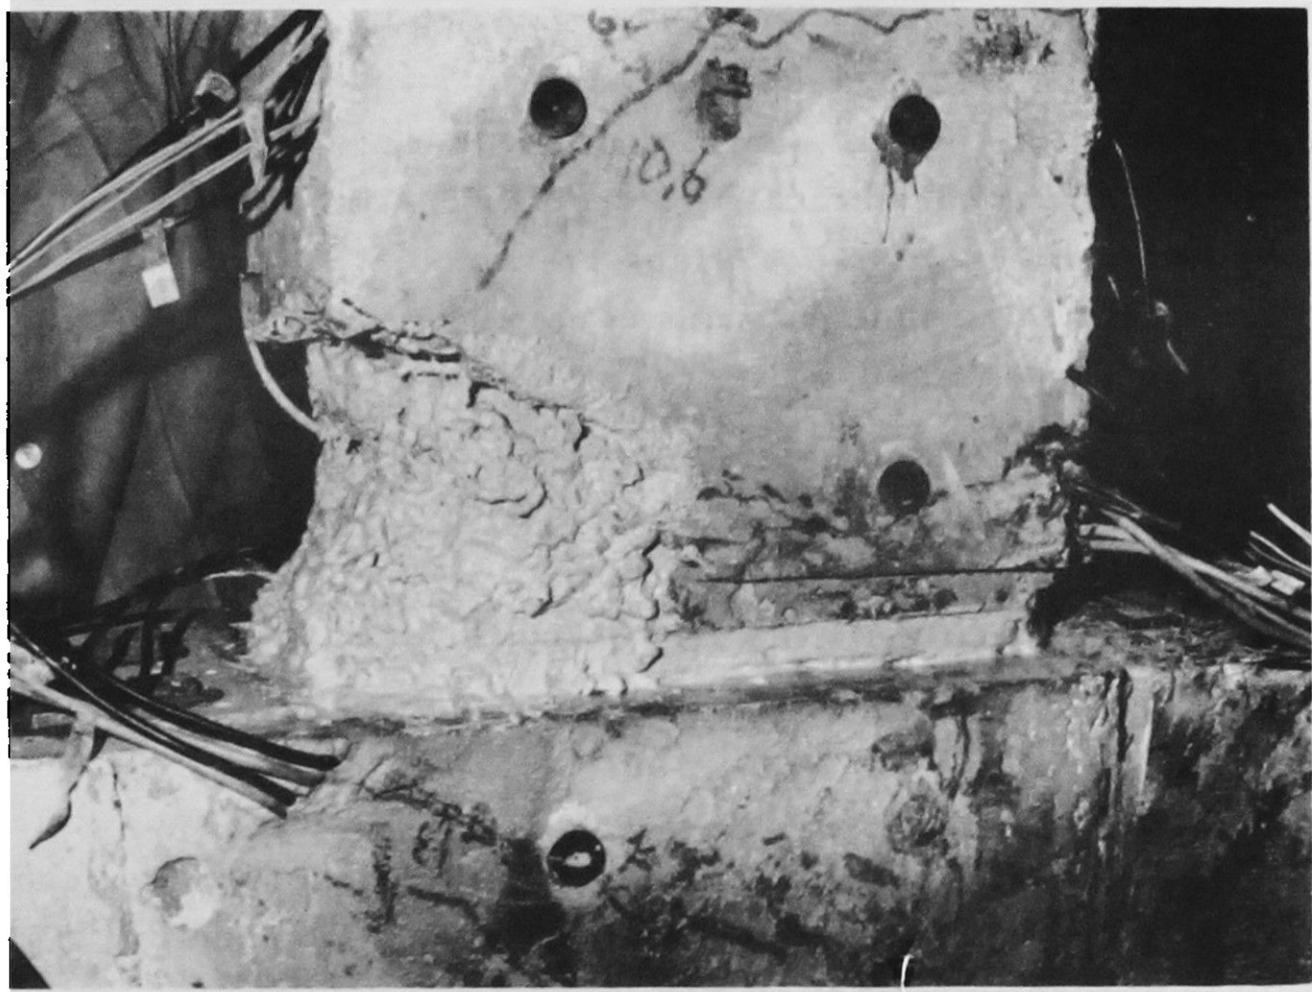
Fig. 13. Colocación de mortero epóxico en la reparación de la probeta 2.

La zona triturada fue eliminada, colocándose un hormigón epóxico de reemplazo, Fig. 13.

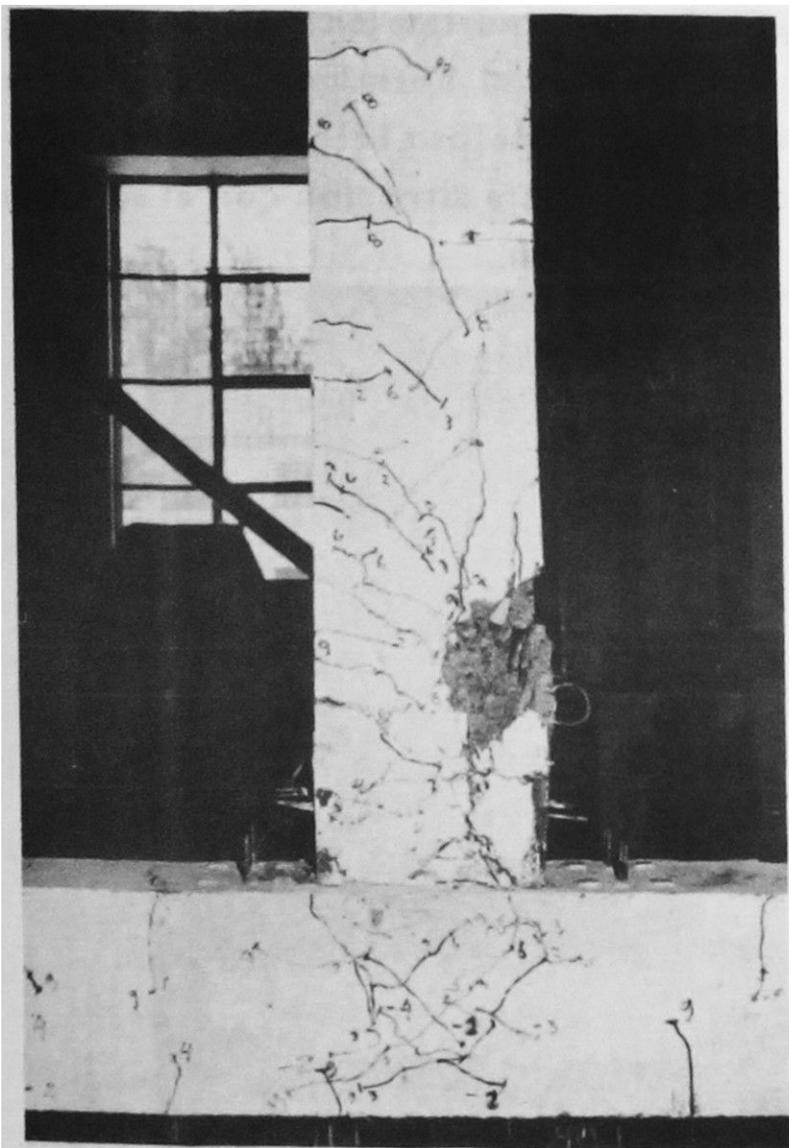
Las probetas N^{os} 1 y 2 sufrieron daños semejantes a las originales. Sin embargo la rótula plástica en la viga se produjo en la zona vecina a la rótula original, correspondiente a la zona anteriormente triturada y reemplazada por hormigón epóxico. Vale decir, que la reparación epóxica no sufrió rotura alguna, desplazando la rótula hacia la zona de hormigón original. La Fig. 14 muestra esta situación en el caso de la probeta N^o 1. Esto significa que ha sido necesario una fuerza F mayor para desarrollar el momento último de la sección de la viga, puesto que el brazo de palanca ab' en la Fig. 15 es menor que ab . Esta situación explica la mayor resistencia alcanzada por las piezas 1 y 2, como se observa en las Figs. 18 y 19.

Fig. 14. Probeta 1 reparada, desplazamiento de la rótula hacia la zona de hormigón original.
