NOTICIAS

INCENDIO DEL FRIGORIFICO DE VALPARAISO

CORROSION EN UNA OBRA DE HORMIGON ARMADO

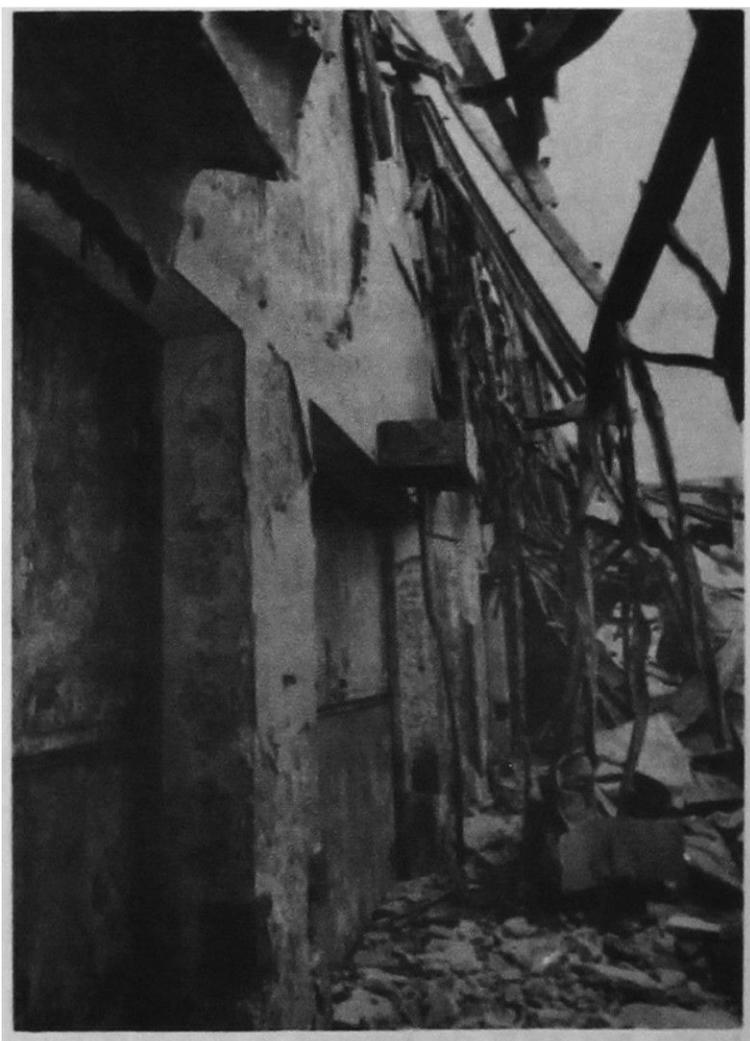
Vista de uno de los muros del frigorífico y de parte de la celosía de techumbre después del incendio. En el muro se ve el estuco desprendido y el hormigón alterado superficialmente.

Era de esperar, por la experiencia de otros incendios de características semejantes, que los elementos estructurales de hormigón armado sufrieran alteraciones de carácter solamente superficial. La observación visual confirmó esta impresión, la cual quedó después ratificada por el aspecto de los testigos extraídos con sonda, que mostraron sólo

una capa externa de algunos milímetros alterada en su aspecto y color con relación al resto del hormigón. Aun más, las resistencias a la compresión de los testigos fueron superiores a las que se habían obtenido en los hormigones de muestra durante la construcción. Quedó así nuevamente verificado que el hormigón armado es un material muy resistente al fuego.

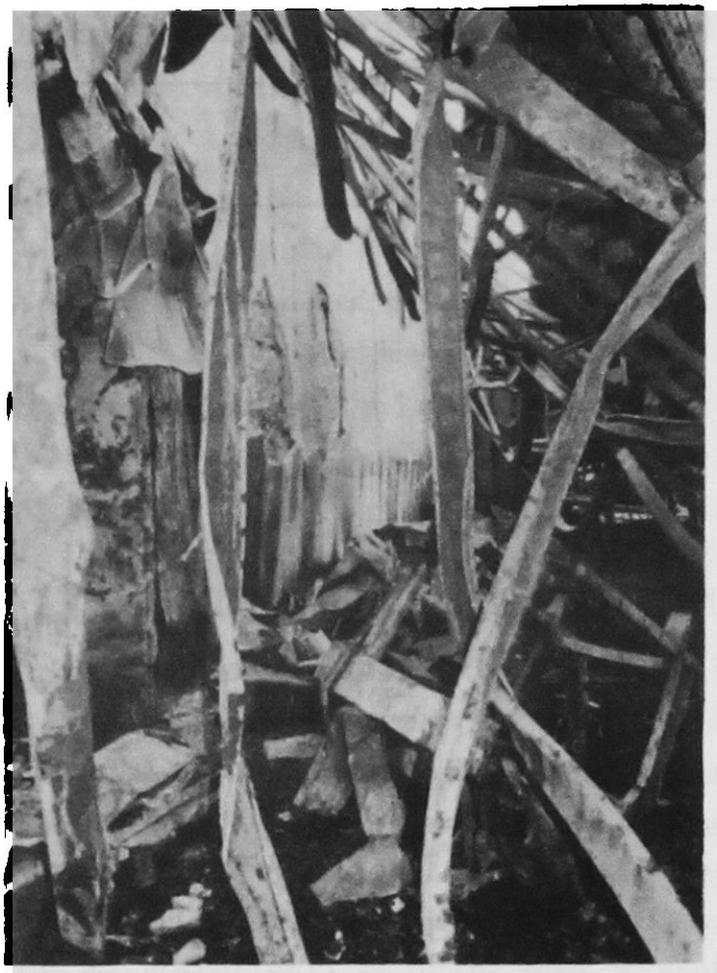
En cambio, las piezas de acero sí sufrieron pérdida de resistencia. Esto afectó, por ejemplo, a la estructura de techumbre, que era de acero en celosía y que se desplomó, lo cual se muestra, en vistas parciales, en las figuras que acompañan esta nota.

Piezas de la celosía de techumbre después del incendio. Al fondo un trozo de muro con el estuco desprendido y alteraciones superficiales.

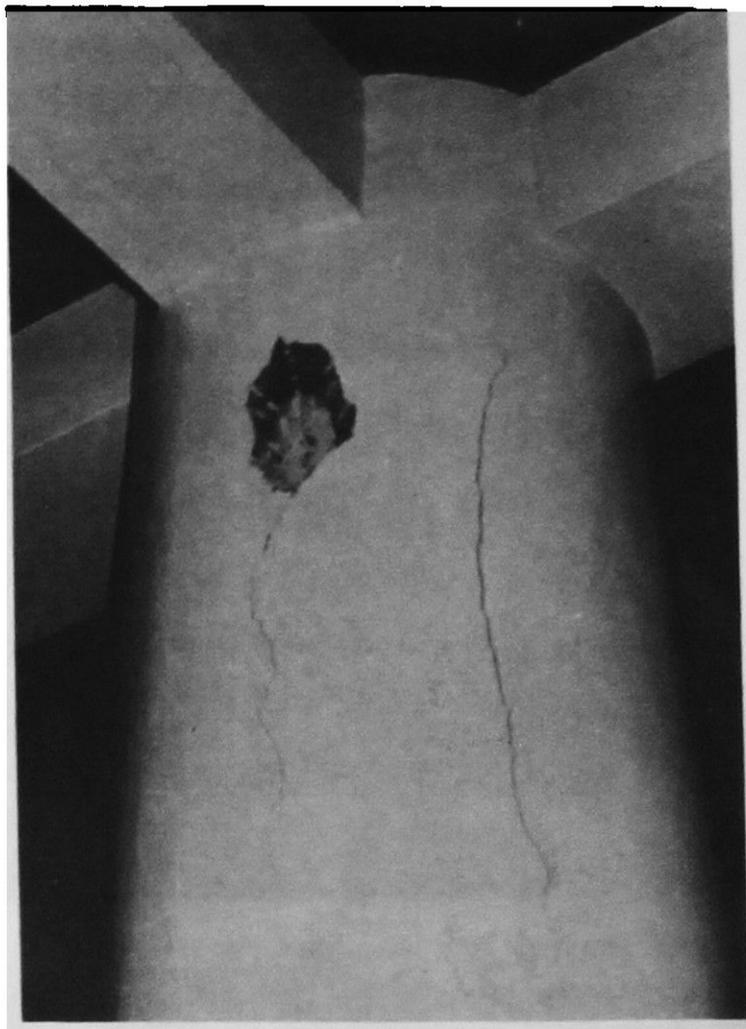
En la construcción observada, estos efectos estaban a la vista en diversas zonas y aparecían más marcados en lugares donde había altos grados de humedad, especialmente una sala de lavandería, expuesta constantemente a la acción de vapor de agua.

Grietas de corrosión en un pilar

meabilidad de muestras de hormigón tomadas en varios puntos de la obra mostraron un contenido muy alto de ión cloro y gran permeabilidad, condiciones ambas que favorecen la corrosión.

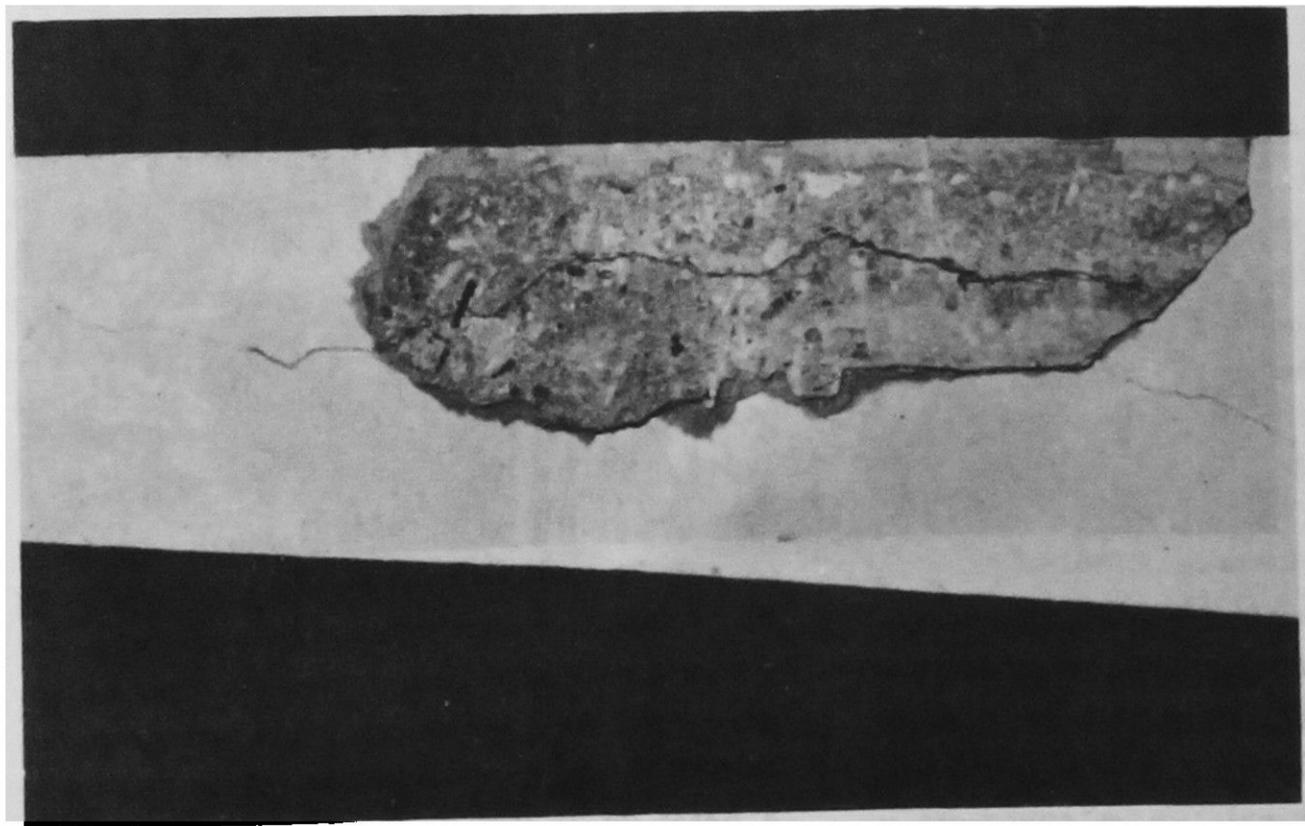
Grieta de corrosión en la cara inferior de una viga.

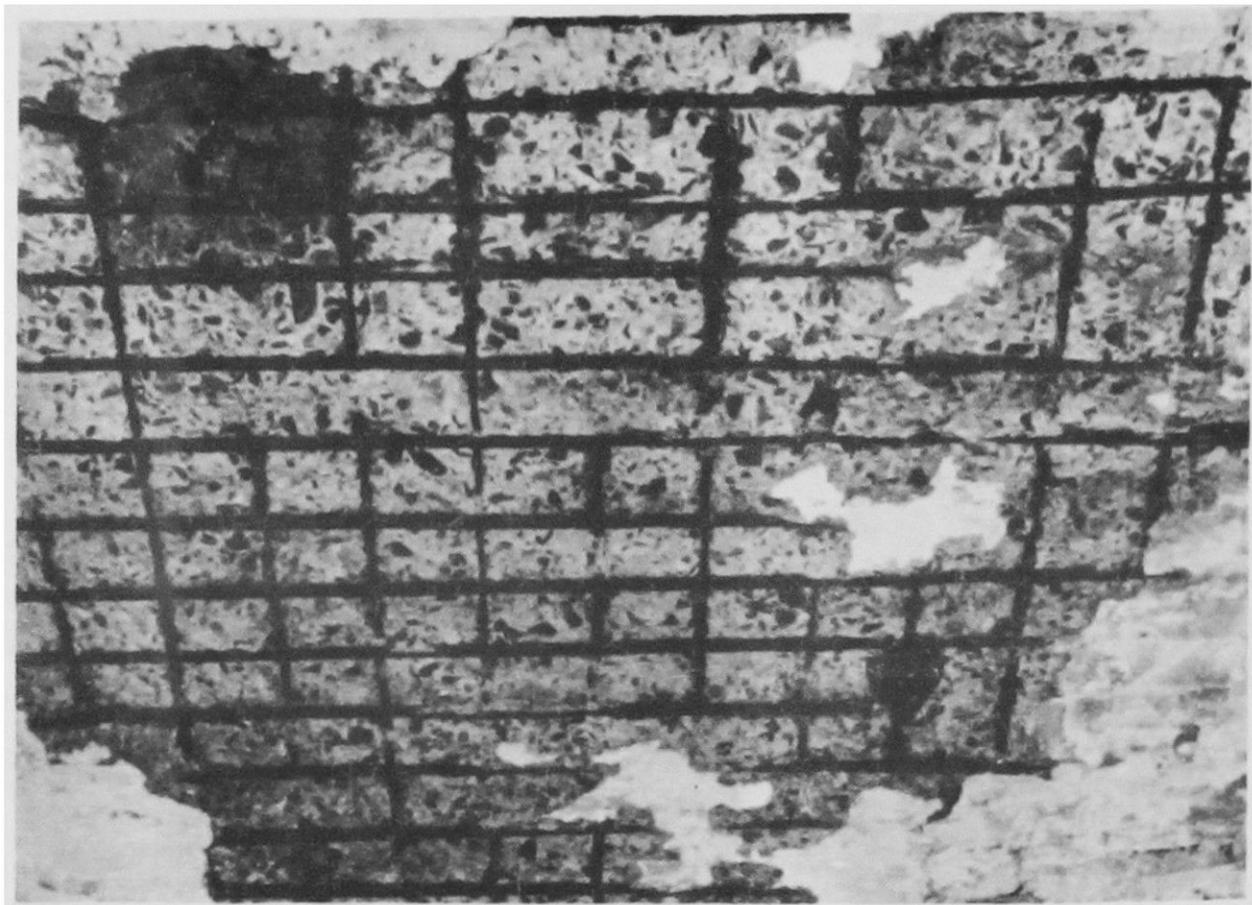
Si bien existía corrosión aparente en muchas zonas del edificio y ocultas en otras, que salieron a la vista al descubrir los fierros por picado, sólo era muy avanzada en losas, vigas y pilares de la sala de lavandería ya mencionada y en el resto se estimó que estaba en una etapa todavía moderada. Por eso y por los resultados de algunas pruebas de carga se determinó que el edificio estaba en condiciones de

Armaduras corroídas a la vista en una losa de cielo.

seguir prestando servicio probablemente por un par de décadas, con la excepción de la lavandería, donde era fuerza demoler varias partes y reconstruirlas.

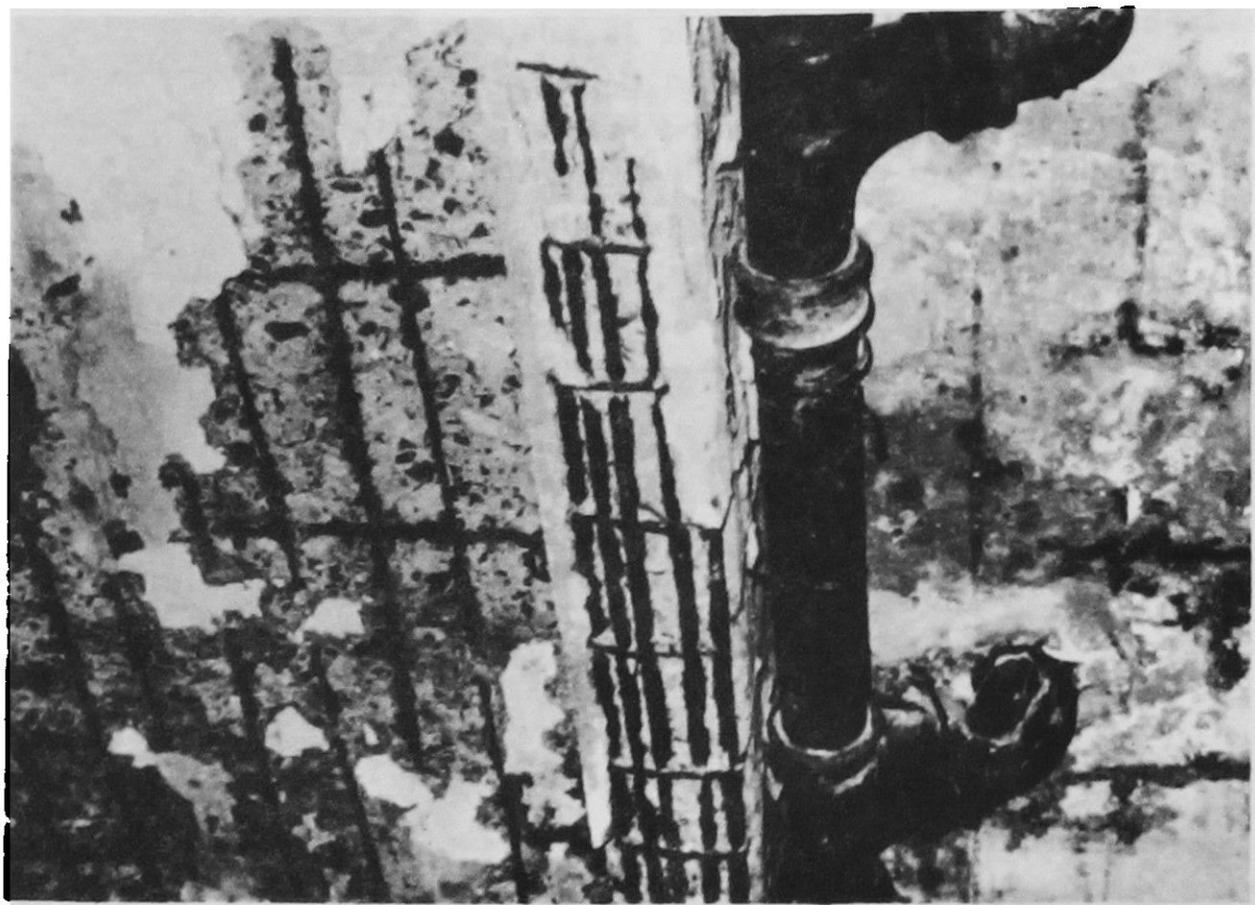
Armaduras corroídas a la vista en la cara inferior de una viga y en la losa adyacente.
