SECCIÓN TÉCNICA

Influencia de los residuos del mineral del Teniente sobre las aguas del Río Cachapoal

GUILLERMO AGÜERO D.

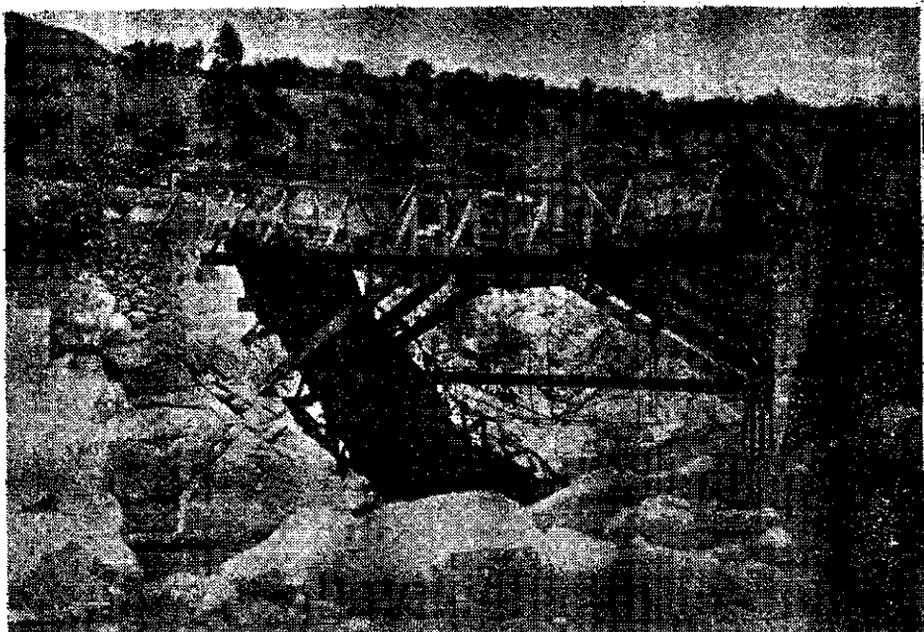
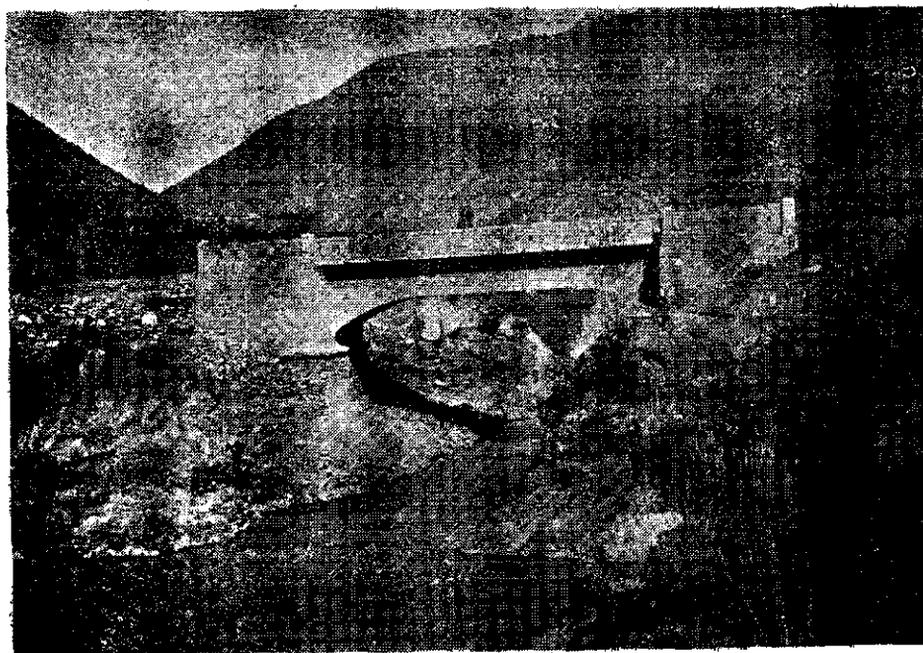
PUENTE SOBRE EL RÍO ACONCAGUÁ EN LAS VIZCACHAS.—

Las fotografías muestran el puente de madera antiguo y el de concreto armado que lo reemplazó.

Este último tiene 28 mts. de longitud total y costó \$ 67000 m/c. Fué proyectado por el ingeniero señor Carlos Alliende Arrau y ejecutado por los contratistas señores Alberto y Pablo Goldenberg.
