## BIBLIOGRAFIA

### *Sismo del 28 de marzo de 1965 Chile. Informe sobre daños en estructuras\**

MONGE, J.; ROSENBERG, L.A.; VIVES, A., y YOMA, F. Laboratorio de Estructuras, Departamento de Obras Civiles, Facultad de Ciencias Físicas y Matemáticas, Universidad de Chile, Santiago, noviembre 1965.

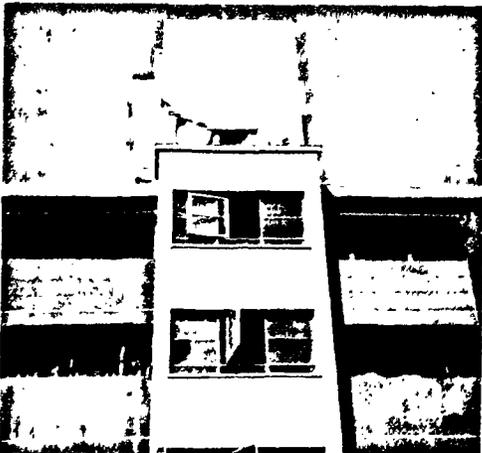
Fig. 1. Falla de la estructura soportante de un estanque.

En el caso de estanques ubicados en la parte superior de edificios altos, el movimiento generado por el sismo se amplifica produciéndose fuertes sollicitaciones en la estructura del estanque (Fig. 1). Estas sollicitaciones son mayo-

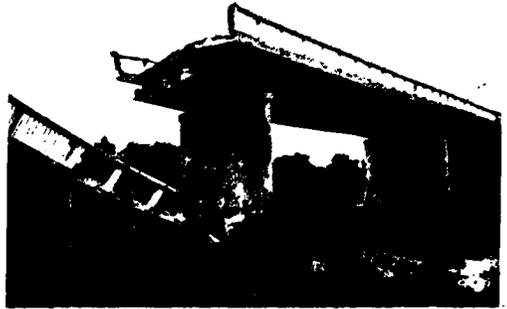
Fig. 2. Puente Pullalli, falla de la articulación en la viga Gerber con la consiguiente caída del tramo simplemente apoyado.

El puente sobre el estero Pullalli constaba de siete tramos: contando desde el extremo sur, los cuatro primeros eran simplemente apoyados y en los otros tres tramos, de mayor luz, el puente estaba estructurado en forma de viga Gerber con articulaciones en los tramos 5 y 7.

Por efecto del sismo, el quinto tramo del puente deslizó transversalmente sobre su articulación, girando sobre su apoyo sur y cayendo al lecho del estero. (Fig. 2).
