LABOR DEL LABORATORIO DE METALES DEL IDIEM

Günter JOSEPH B.*

RESUMEN

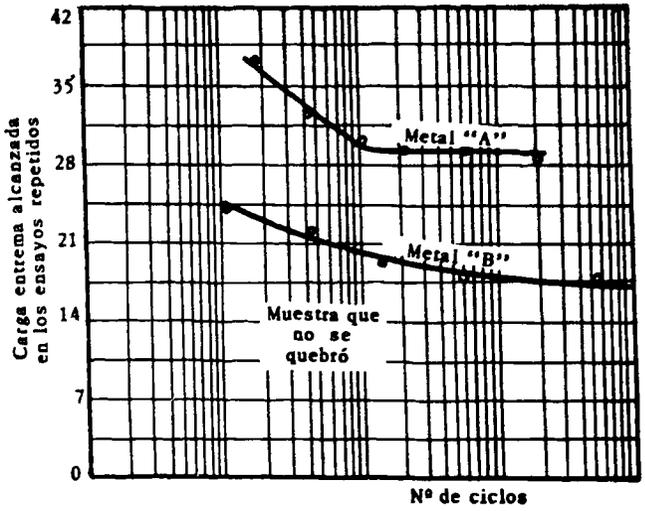
La Figura 5³ muestra la forma de estos diagramas para materiales ferrosos y no-ferrosos. La curva A, que presenta un marcado cambio de dirección, corresponde a un material ferroso. La curva B, a uno no ferroso. Un mismo material puede presentar también distintas curvas de Wöhler como lo muestra la Figura 6⁴. Para ello es suficiente que la probeta ensayada presente algún cambio brusco de sección o alguna entalladura que actúe como

Fig. 5. Diagramas de Wöhler para un metal ferroso ("A") y un metal no ferroso ("B"). (Según ASME Handbook: Metals Engineering-Design (1953).

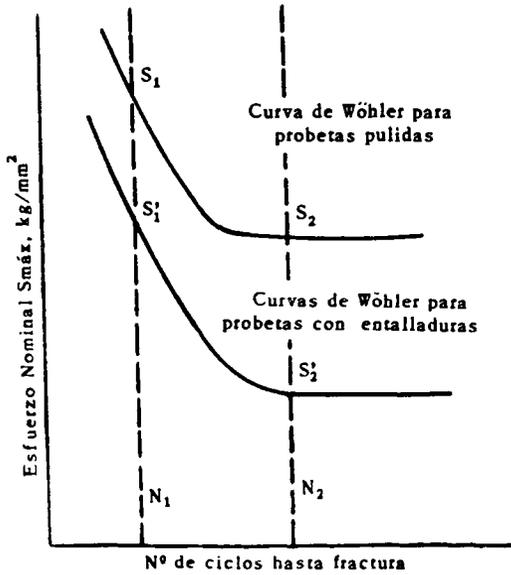
Fig. 6. Curva de Wöhler para esfuerzo alternado, mostrando el efecto de un factor de concentración de esfuerzo. (Según ASTM Spec. Techn. Publication Nº 91).
