FALLAS DE JUNTAS DE HORMIGONADO Y DE ANCLAJES Y EMPALMES DE ARMADURAS: TERREMOTOS DE CHILE DE 1958 Y 1960*

Atilano LAMANA**

RESUMEN

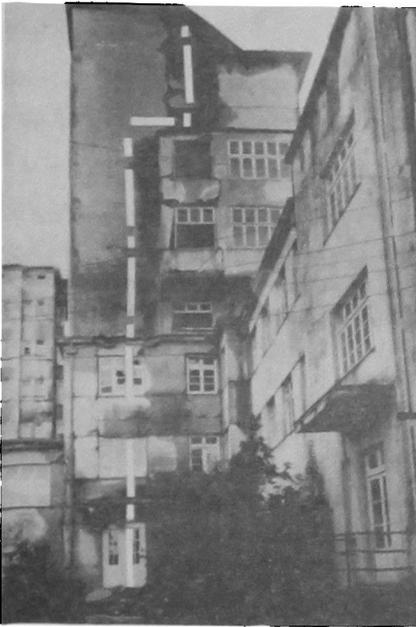
Fig. 44. Falla de anclaje en la esquina de dos muros. Terraza, extremo poniente. Hospital Regional de Valdivia.

En la Fig. 44 se ve la parte simétrica de la anterior, en el extremo poniente de la terraza. También aquí se produjo una grieta entre muro y losa, correspondiente a la junta de hormigonado. Se formó además una grieta vertical en el encuentro de los muros y se inició la rotura de los anclajes, como puede observarse en una barra, la cual tenía muy poco recubrimiento.

En los encuentros de muros, la práctica habitual en Chile es dejar los anclajes rectos (con ganchos, pero no acodados), tal como se ve en la Fig. 44. Podrían por eso hacerse reflexiones semejantes a las expresadas al tratar de los encuentros de cadenas, ya que el espesor del muro no da lugar al largo de anclaje necesario (para la tensión de fluencia). Sin embargo, los daños de ese

En los ejemplos que hemos mostrado se produjeron los daños en el hormigón del anclaje y suele aparecer definida una rotura o una grieta en una sección que se halla en la cara interior del encuentro (Figs. 26, 27, 44) o incluso lo atraviesa (Fig. 34); la longitud de anclaje es lo que la barra penetra en el encuentro más allá de la sección crítica. En los empalmes se presentan algunas veces grietas en sus extremos, particularmente en una junta de hormigonado contigua (Figs. 53, 54, 57).

El poco recubrimiento sobre la barra o sobre el gancho fue causa de rotura en ciertos casos (Figs. 44, 45, 57, 59, 65). Aparte de la necesidad de cumplir con los recubrimientos mínimos indicados por la norma¹⁵, conviene dejar el gancho dirigido hacia la masa del hormigón²⁸, es decir, alejar su centro de curvatura lo más posible de los paramentos contiguos. Así, por ejemplo, en una barra junto a una arista, corresponde orientar el gancho a 45°.

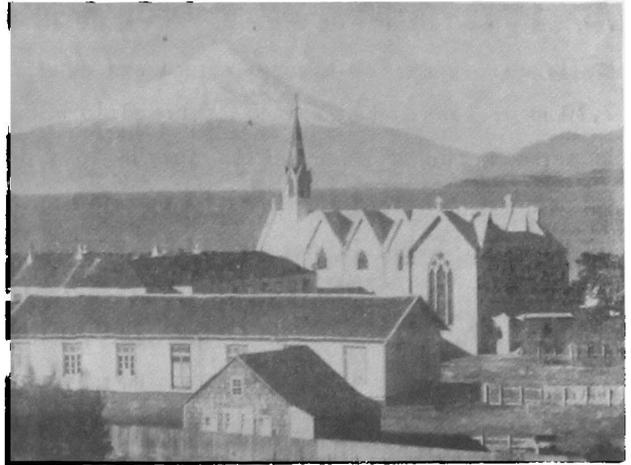
También se ve la debilidad de los anclajes poco recubiertos en la Fig. 45, Mercado Municipal de Puerto Montt. Y otro ejemplo de rotura de anclaje de muros en la Fig. 46, que corresponde a la Catedral de Villarrica²¹.

Fig. 46. Grieta vertical en esquina de dos muros. Catedral de Villarrica.

tipo no fueron frecuentes en muros de poca altura vinculados con losa en su parte superior (edificios). En los ejemplos que hemos citado, en uno de ellos (Fig. 42), tal vinculación no existía, porque los muros no estaban anclados en la losa; en el otro ejemplo (Fig. 46), se trataba de muros de gran altura: caso que también es el del Estanque Bueras, donde se formaron grietas en los encuentros de los muros radiales con el manto circular (Fig. 12).

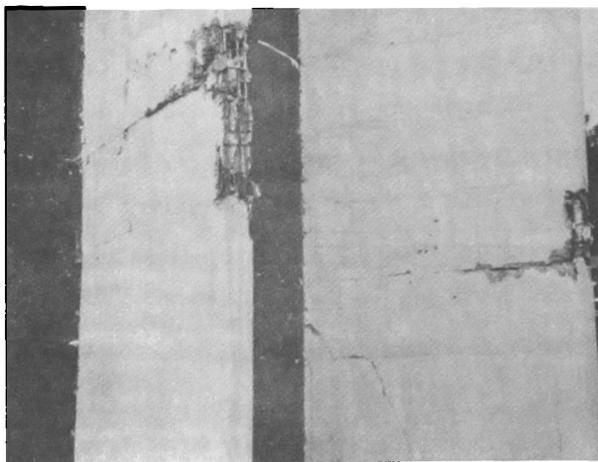
Fig. 52. Daños a la altura de los empalmes. Aletas 5, 6, 7, 8 y 9. Estanque elevado.

Entre las cotas 4,20 y 5,20 m de suelo, en el borde libre de las aletas, se produjeron daños que correspondían a los empalmes de la armadura vertical y se encontraban en 8 de las 10 aletas (Figs. 52, 53 y 12). Encima y debajo de los empalmes fallados, en las cotas 5,40 m y 4,20 m, se presentaron grietas horizontales, correspondientes a juntas de hormigonado. En algunas aletas se agrietaron además otras juntas, situadas más abajo, con espaciamiento vertical de 1,20 m; pero la junta más agrietada era siempre una de las dos contiguas al empalme, con daños máximos en el borde de la aleta y disminuyendo hacia el interior. En la aleta 7, la parte inmediatamente superior a la junta dañada estaba corrida con respecto a la inferior, perpendicularmente a la cara del muro.
