EFFECTOS DEL SISMO DE MARZO DE 1965 EN LOS TRANQUES DE RELAVES DE EL COBRE*

Ricardo DOBRY**

RESUMEN

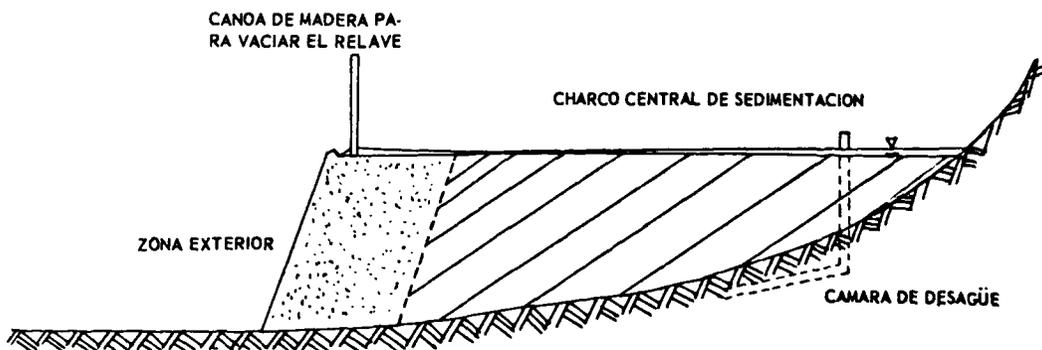
Fig. 1. Forma de construcción de los Relaves Viejo y Chico.

Relave Chico, en El Cobre. A lo largo del borde y a cierta altura sobre él, corría una canoa de madera con agujeros en su fondo que permitían la caída del relave. Se puede apreciar también la separación entre la zona más seca y el charco central. Es esta zona más seca, comprendida entre el borde y el charco, la que hace las veces de muro de contención del material interior.

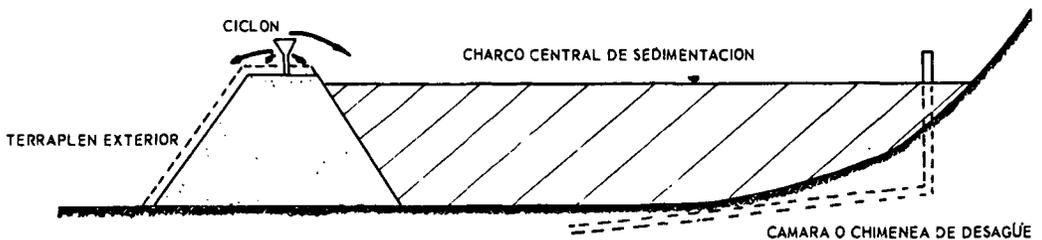
Fig. 2. Forma de construcción del Relave Nuevo.

Según otras técnicas más modernas, el relave pasa, antes de depositarse, por centrifugadores llamados ciclones, los que separan la arena gruesa de los materiales finos; el vaciamiento se hace también por separado, en la forma que indica la Fig. 2. Así se construía (y se construye) el Relave Nuevo en El Cobre.

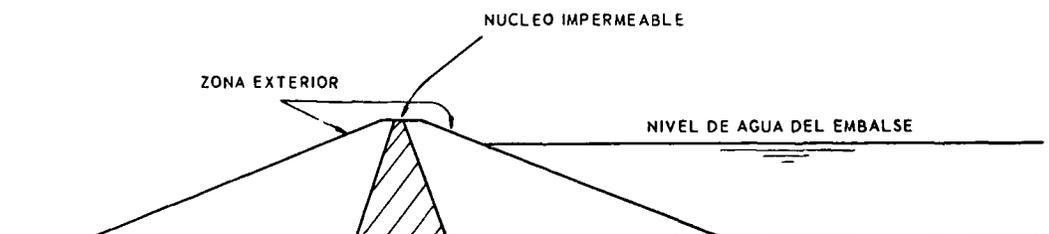
Fig. 3. Presa de relleno hidráulico.

años después de construida, las zonas exteriores de la presa deben ser capaces de contener este núcleo no consolidado que presiona sobre ellas. Se tiene bastante experiencia sobre el comportamiento de las presas de relleno hidráulico^{6,7} y ella puede extrapolarse — con el debido criterio — al caso de los Relaves (Fig. 3).

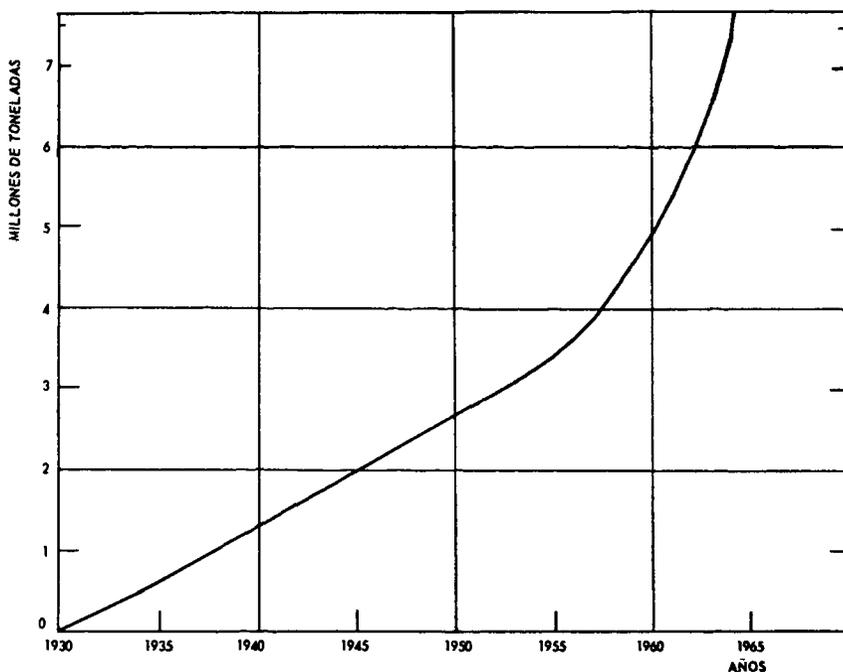
Fig. 4. Producción de relaves en El Cobre: años 1930 - 1965.

aparece la producción de relaves hasta el momento del sismo, de acuerdo a datos entregados por la Compañía. Se ve ahí el rápido aumento habido en los últimos años, lo que da como resultado que un elevado porcentaje del material existente tuviera pocos años de colocado.

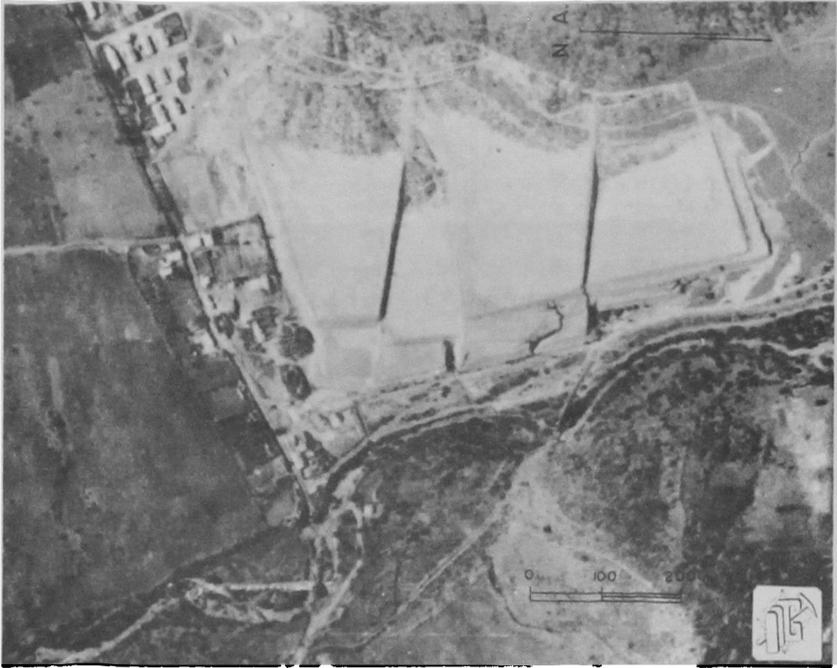
Fig. 5. Foto aérea de los Relaves de El Cobre, tomada en 1943¹⁰.

En las Figs. 5, 6 y 7 se han ordenado tres fotos aéreas, que muestran gráficamente el desarrollo de los Relaves. En la Fig. 5, del año 1943, se aprecian cuatro bloques principales y algunas terrazas más bajas, los que contenían el material acumulado hasta la fecha; cada uno de estos bloques tenía su sistema de canoas independiente, lo que permitía depositar en uno u otro, según las necesidades de la producción. En la Fig. 6, del año 1961, los tres

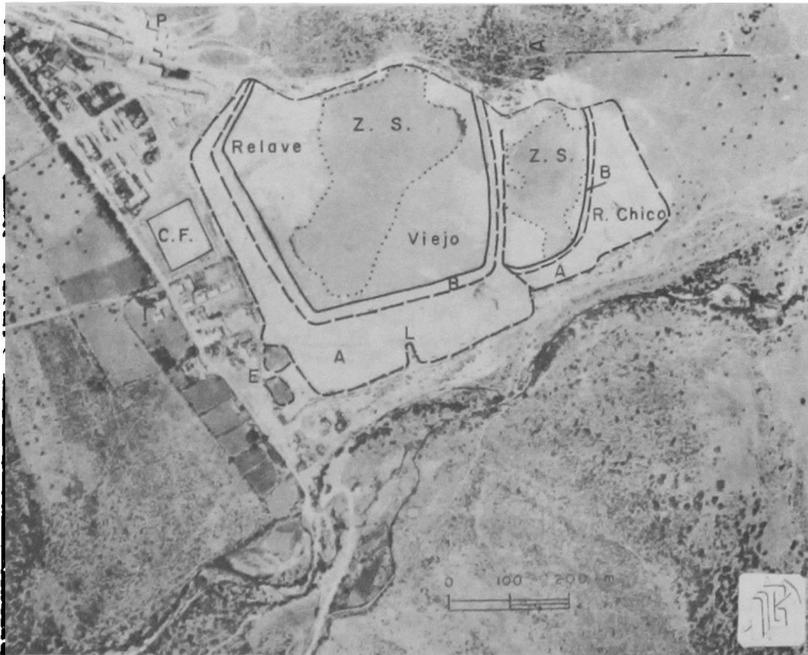
Fig. 6. Foto aérea tomada en 1961¹⁰. P, planta de concentración de minerales; C.F., cancha de fútbol; I, Iglesia; E, escoria; A, Terraza; B, parte superior del Relave; ZS, charco central; L, separación entre las dos terrazas del Relave.

bloques – de la izquierda en la foto anterior – se han juntado para formar el Relave Viejo, y el bloque de la derecha (Relave Chico) ha crecido independientemente.

En esta foto de 1961 han aparecido ya las casas de El Cobre, al pie del talud Norte del Relave Viejo; como no se construyeron más habitaciones entre 1961 y 1965, esta fotografía reproduce bien la situación del pueblo en el instante del sismo. Bajo el Relave Viejo se unían los esteros El Sauce y El Cobre, y su curso después de la unión indica la dirección del valle.

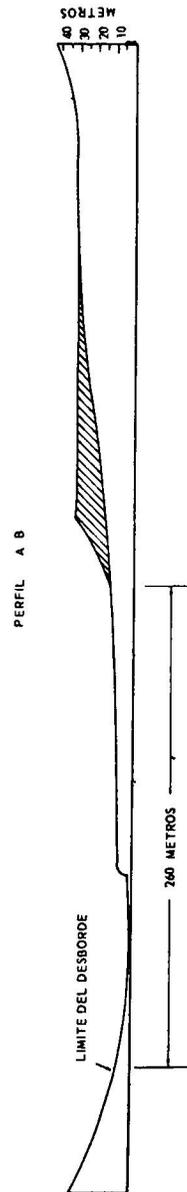
Fig. 13. Perfil del Relave Nuevo.

En las Figs. 12 y 13 se muestra la situación en el Relave Nuevo. En la foto puede verse el sistema de chimeneas de recuperación de agua. El terraplén de contorno es posterior al terremoto, sin embargo, su localización reproduce bien la del terraplén original arrasado por la avalancha.

La Fig. 13 es un perfil obtenido del levantamiento topográfico.

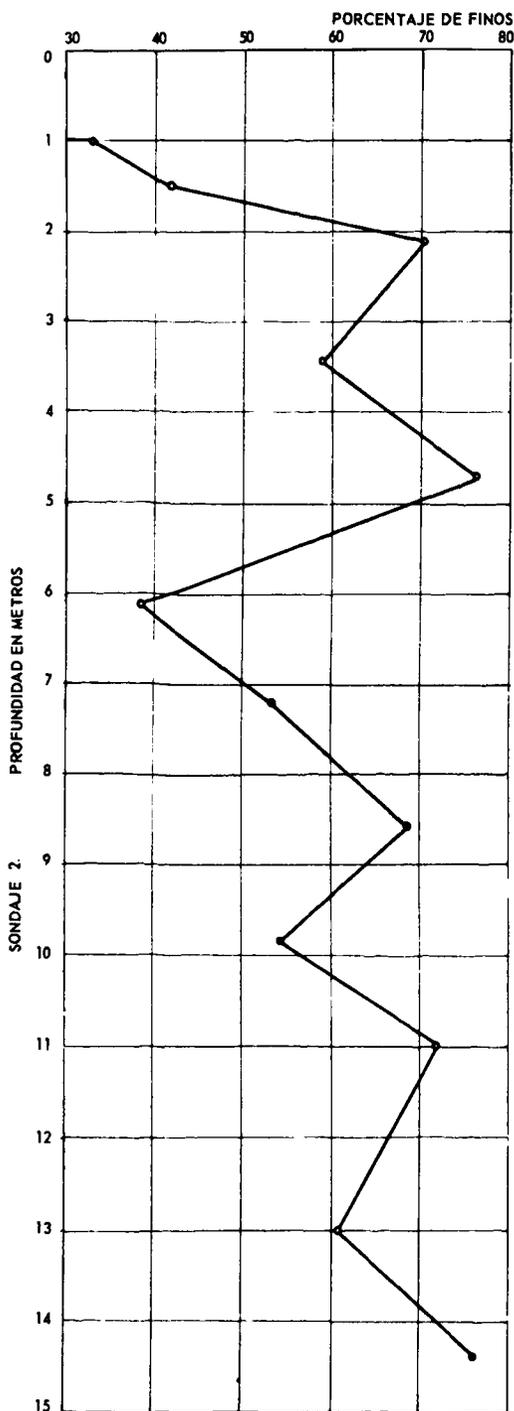
Fig. 18 Variación del % de partículas menores que 0,074 mm, con la profundidad. Sondaje 2.

En la Fig. 18 se ve la variación con la profundidad del porcentaje de partículas de tamaño menor que 0,074 mm, en las muestras de S-2.

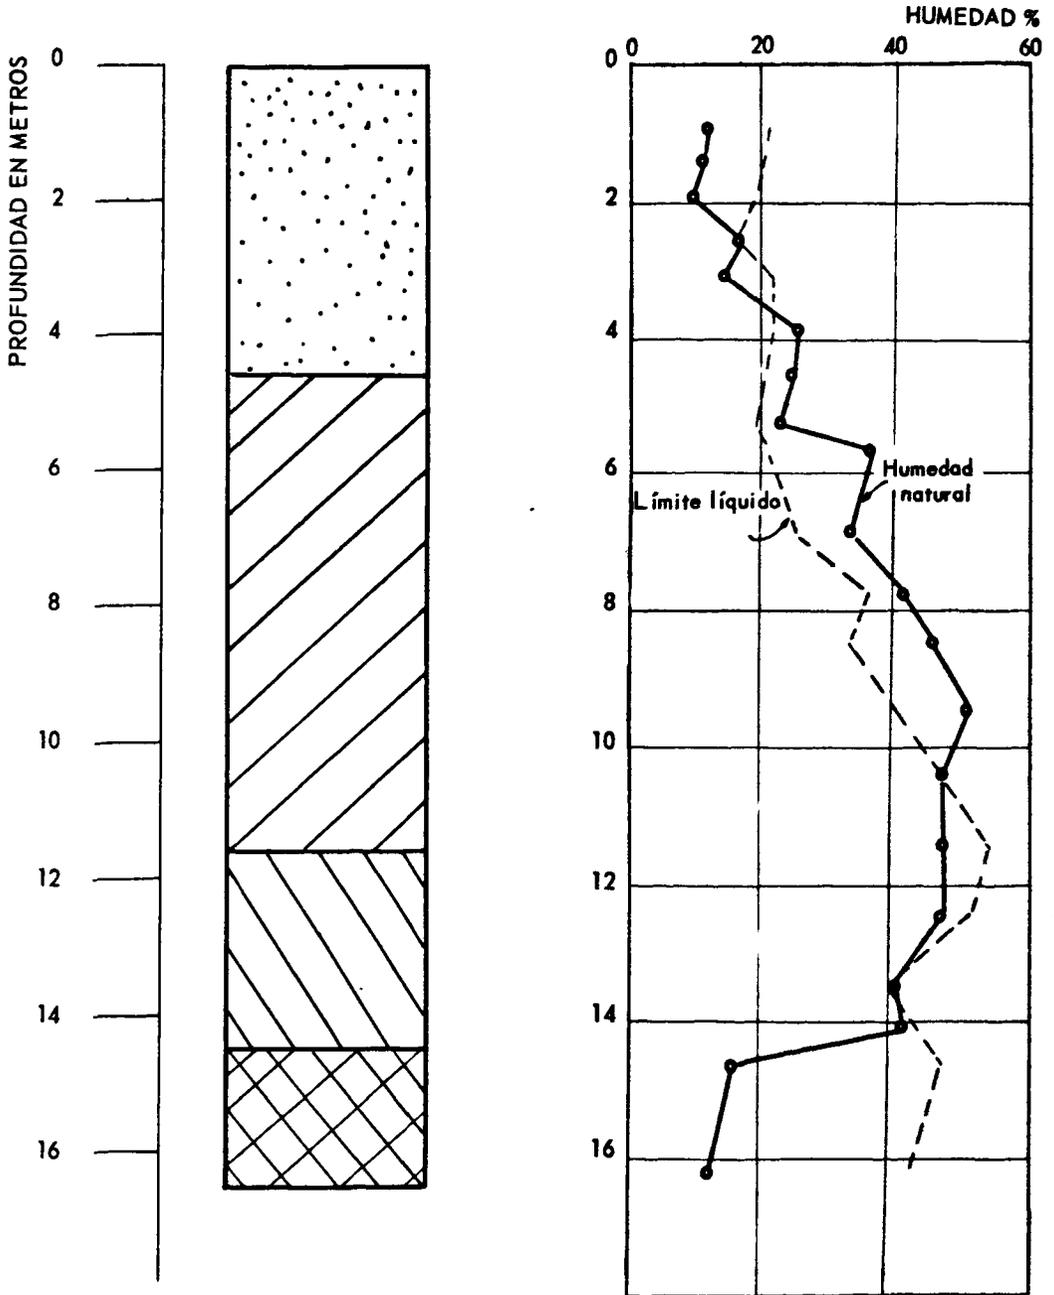
Fig. 19. Estratos detectados por el Sondaje 3 (izquierda). Humedad natural y límite líquido a distintas profundidades (derecha).

En la Fig. 19 se han dibujado las capas detectadas por S-3 (Relave Chi-

co). Hasta los 4,60 m hay una costra de relave duro y reseco; después, hasta los 11,60 m, encontramos el relave poco consolidado; entre los 11,60 y los 14,45 está el relave más antiguo, ya totalmente consolidado por el peso de los estratos superiores; y, finalmente, bajo los 14,45 m aparece la grava arcillosa del cerro. A la derecha de la misma figura se compara la humedad de las muestras (línea llena) con su límite líquido (línea de trazos).

En el Relave Chico, entonces, el estrato poco consolidado tenía un espesor de 7 m. En el Relave Viejo, a partir de la profundidad del vacío central dejado por el material, le podemos suponer un espesor de unos 10 m, que adoptamos como valor de cálculo. Fue esta capa la que se licuó (quizás sólo en parte antes de la falla, y totalmente durante ella), y se vació sobre el valle, arrastrando sobre sí los pedazos de la costra reseca superior. Hay una cantidad de manifestaciones de este proceso de licuación, que muestran como el relave "hirvió" (en sentido figurado), al liberar las grandes presiones de poro acumuladas en su interior. Las fotografías de las Figs. 20, 21 y 22 son elocuentes en ese sentido.
