INFORME PRELIMINAR SOBRE EL SISMO DEL 8 DE JULIO DE 1971

RESUMEN

Se presenta un informe preliminar sobre los daños más destacados producidos por el terremoto del 8 de julio de 1971 en la zona central de Chile. Contiene un informe sismológico, uno geológico y cinco de ingenieros civiles sobre estructuras, fundaciones y obras de tierra.

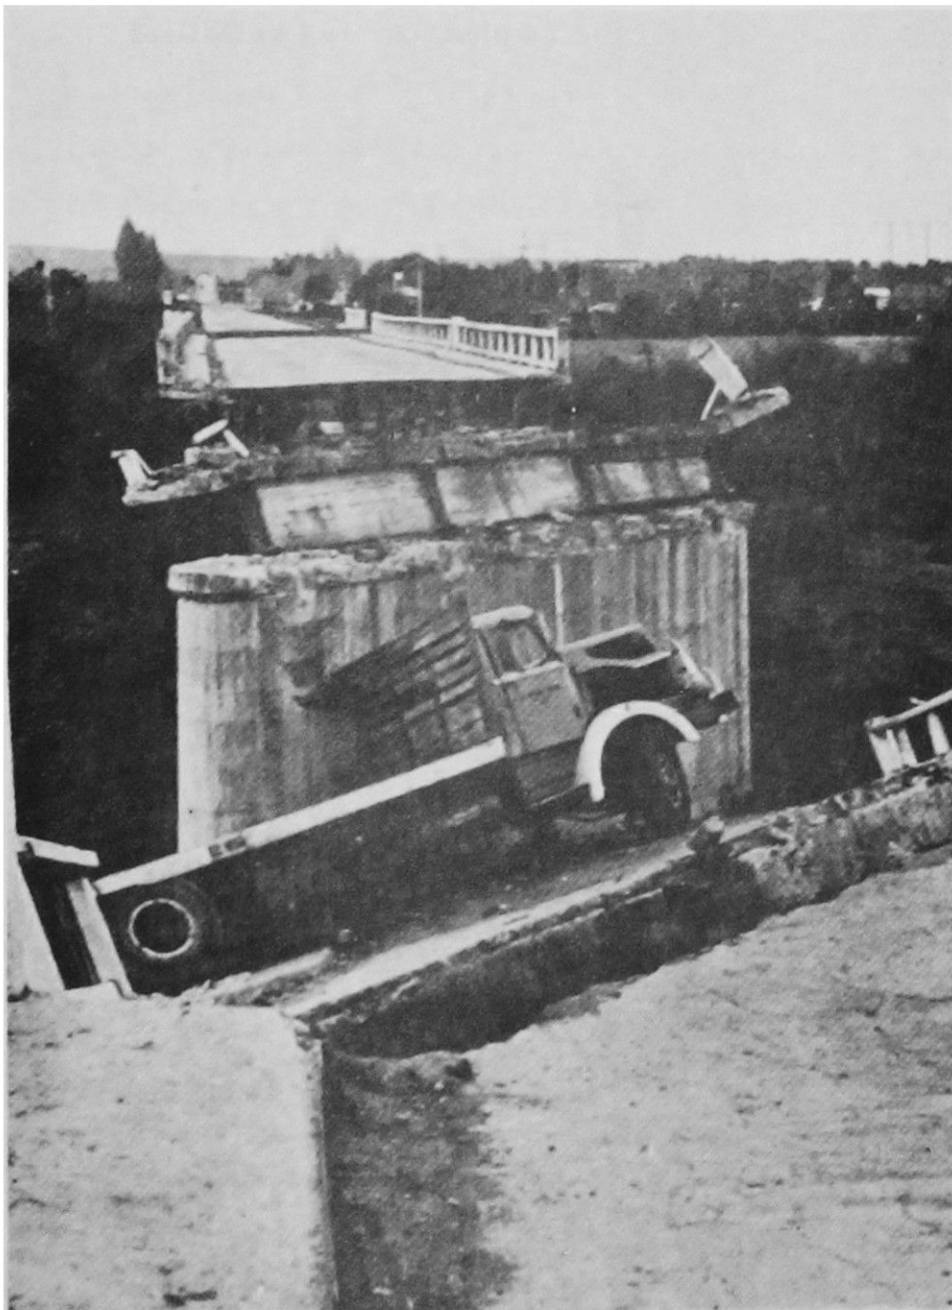
Fig. 6. Puente Pullalli.

El puente Pullalli se desplomó, Fig 6 y dos puentes entre este punto y Los Vilos presentan desplazamientos laterales del orden de unos pocos centímetros.

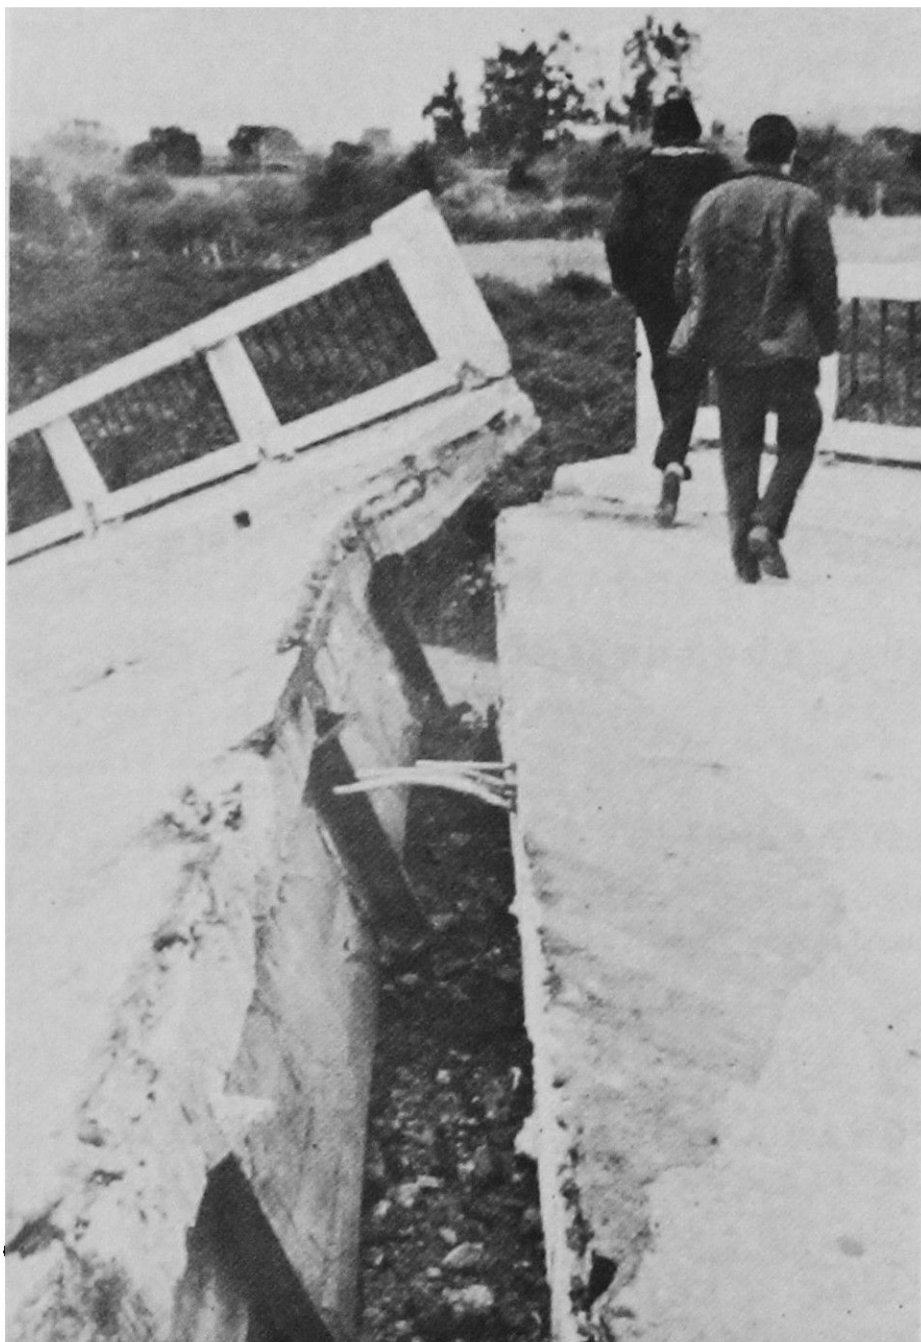
Fig. 3. Detalle de uno de los apoyos del puente Pullalli.

Es de vigas metálicas con losa colaborante. Tres de sus tramos se cayeron, mientras que otro, que había caído en el terremoto de 1965 y fue repuesto, quedó ahora algo desplazado, pero no se cayó. Es conveniente estudiar en detalle los dispositivos de apoyo de las vigas de este puente. La Fig. 3 muestra uno de los apoyos después del sismo.
