ESTUDIO EXPERIMENTAL DE REPARACION DE MUROS DE ALBAÑILERIA

Ernesto GOMEZ*
Juan OLIVARES**

EXPERIMENTAL STUDY OF REPAIR PROCEDURES FOR DAMAGED MASONRY WALLS

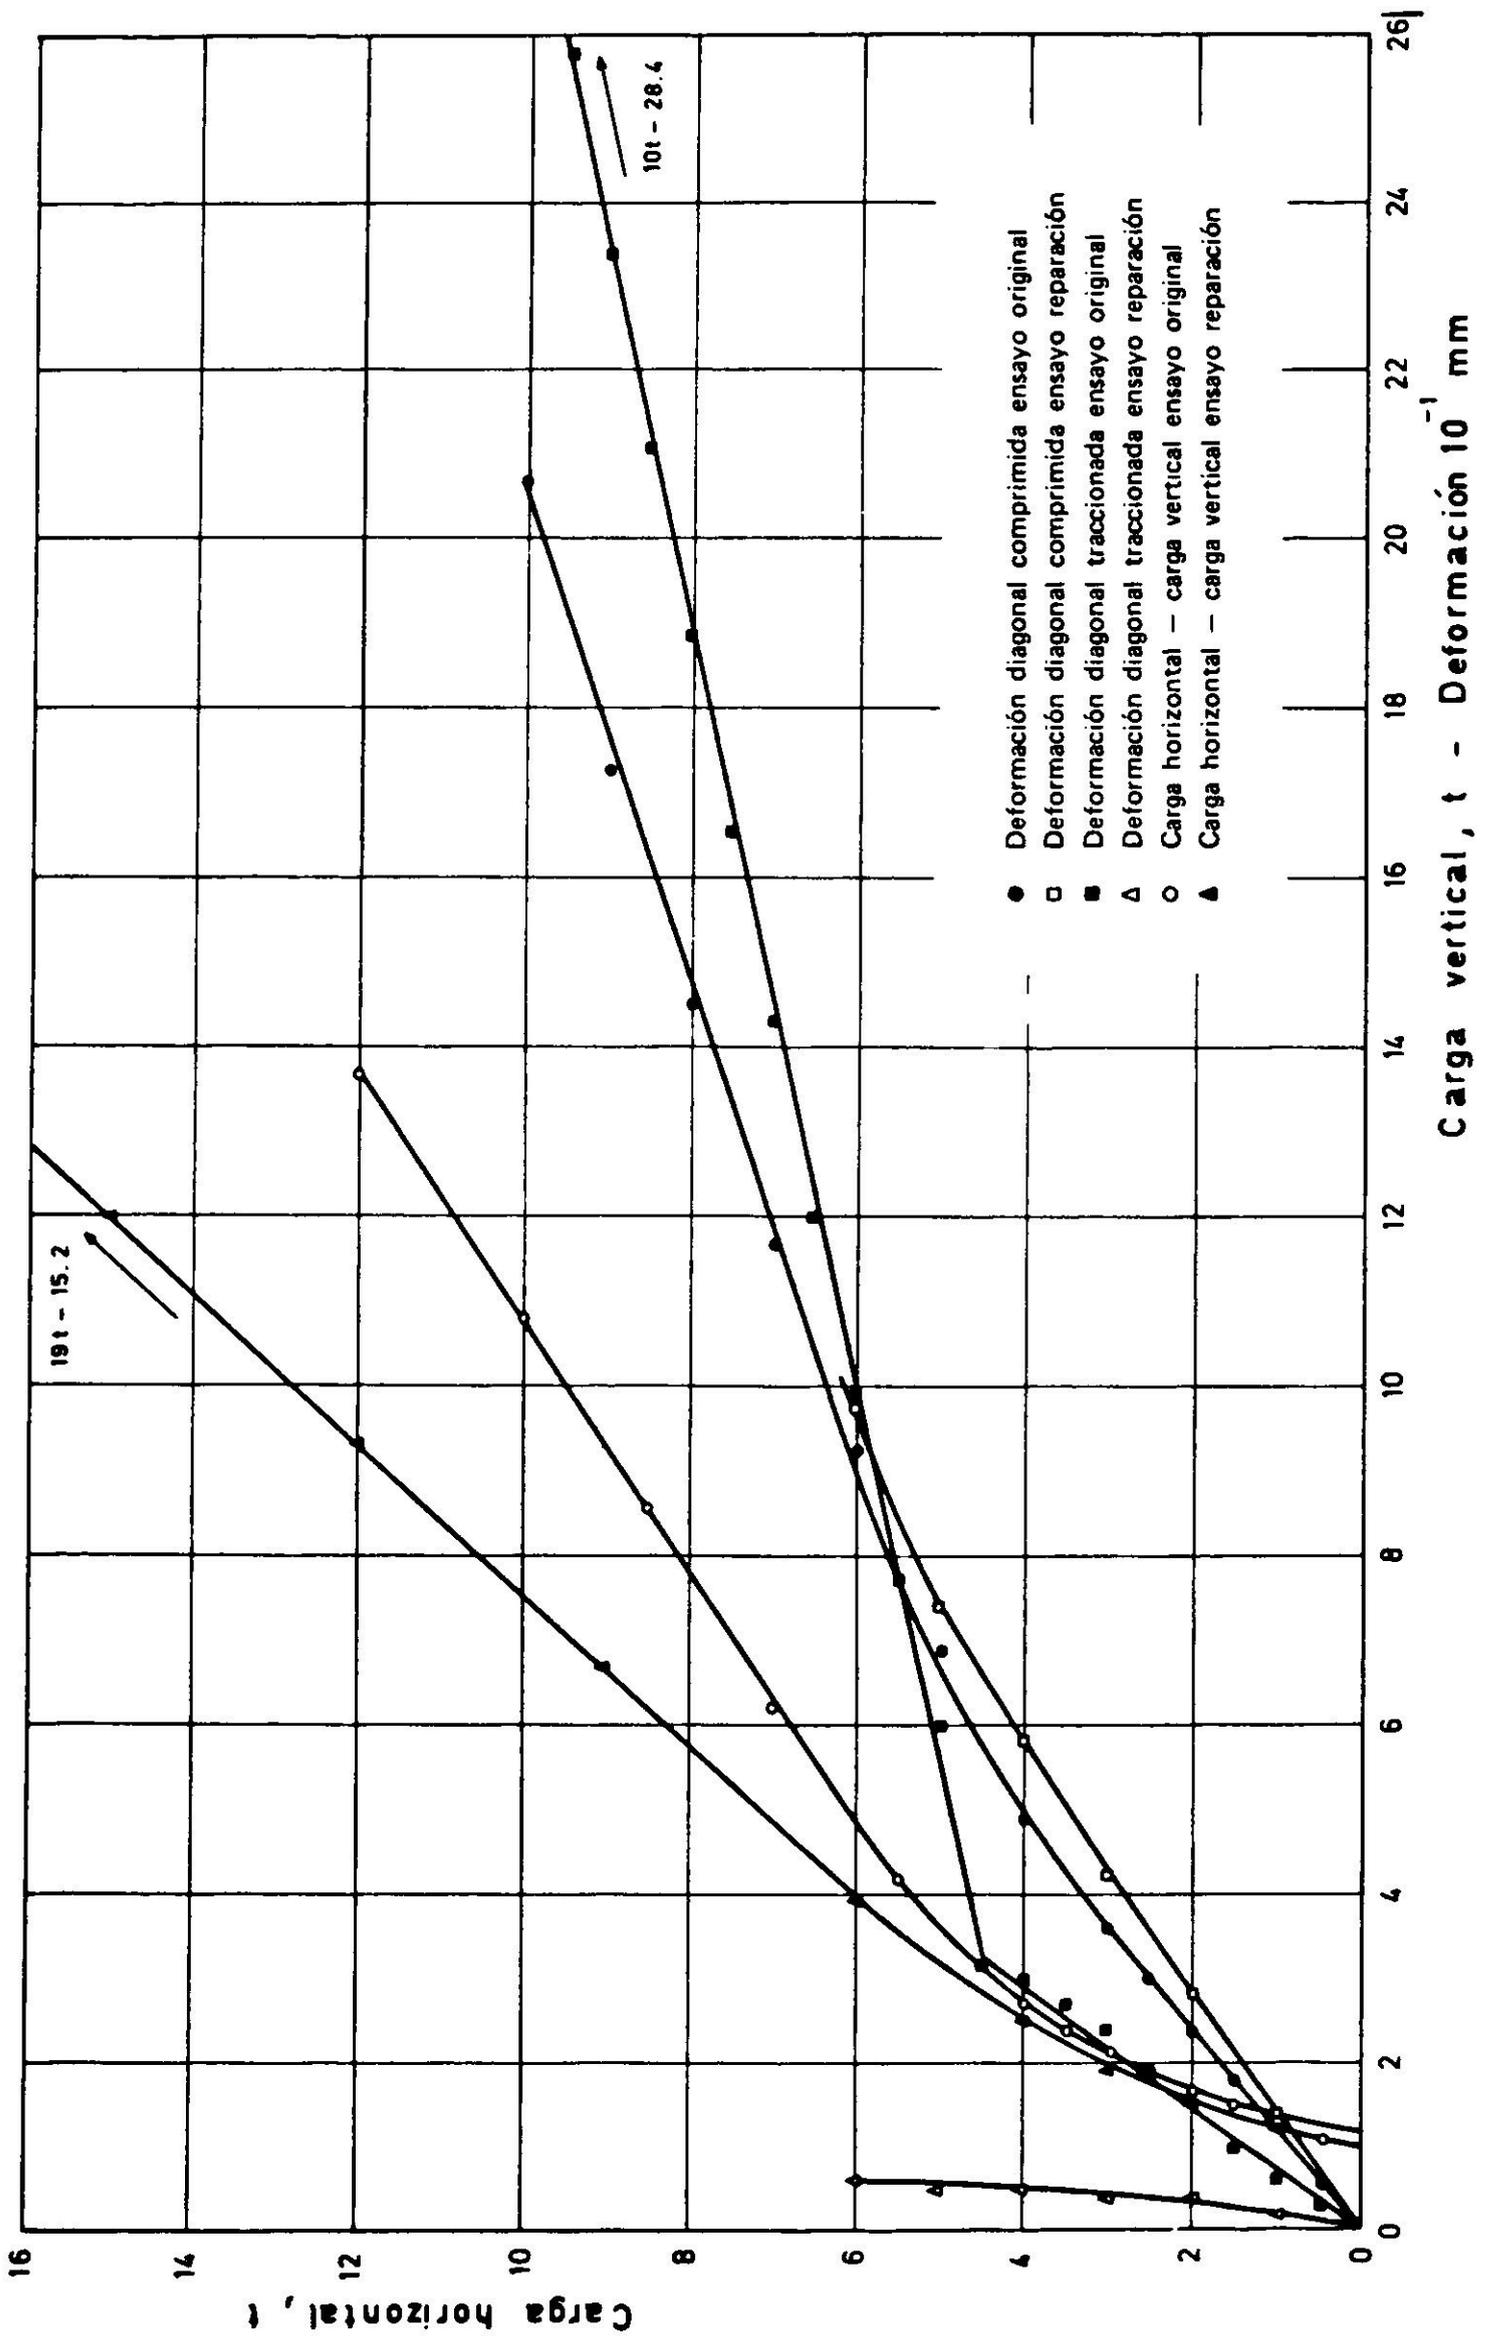
Fig. 28. Relaciones entre las deformaciones de las diagonales y las cargas horizontales. Muro de chonchón 22.

Durante los ensayos se midieron las deformaciones de ambas diagonales de los muros. Los resultados aparecen en las Figs. 28, 29 y 30, en las cuales también se incluyen las curvas de las cargas verticales en relación con las cargas horizontales. Se observa que las curvas de deformación de las Figs. 28 y 29 están formadas prácticamente por dos rectas, con un punto de quiebre que coincide con la aparición de la primera grieta horizontal; a partir de esa carga, las deformaciones, especialmente las de tracción, crecen más rápidamente, porque incluyen la abertura de la grieta. En la Fig. 30 no existe el quiebre descrito anteriormente, debido a que la grieta horizontal se produjo entre la primera hilada y la viga basal, quedando, en consecuencia, fuera de la zona de medida.
