REPARACION CON RESINAS EPOXICAS DE UNIONES VIGA-COLUMNA DE HORMIGON ARMADO SEVERAMENTE DAÑADAS

Este trabajo presenta los ensayos realizados en tres probetas de uniones viga-columna de hormigón armado de tamaño natural sometidas a un daño equivalente a un fuerte sismo y luego reparadas con resina epóxica.

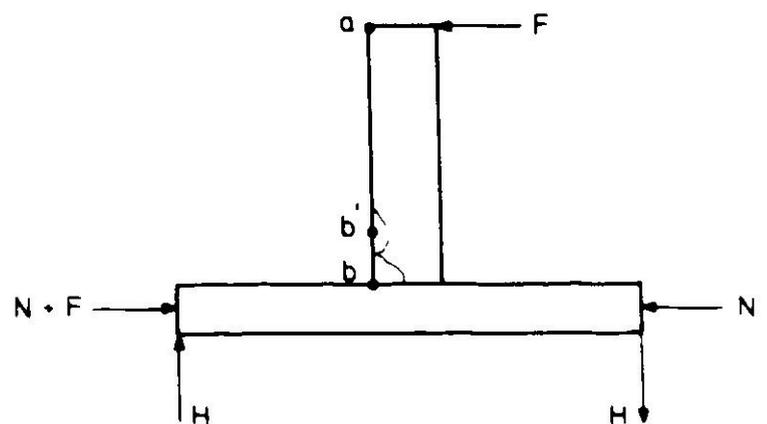
Las probetas N^{os} 1 y 2 sufrieron daños semejantes a las originales. Sin embargo la rótula plástica en la viga se produjo en la zona vecina a la rótula original, correspondiente a la zona anteriormente triturada y reemplazada por hormigón epóxico. Vale decir, que la reparación epóxica no sufrió rotura alguna, desplazando la rótula hacia la zona de hormigón original. La Fig. 14 muestra esta situación en el caso de la probeta N^o 1. Esto significa que ha sido necesario una fuerza F mayor para desarrollar el momento último de la sección de la viga, puesto que el brazo de palanca ab' en la Fig. 15 es menor que ab . Esta situación explica la mayor resistencia alcanzada por las piezas 1 y 2, como se observa en las Figs. 18 y 19.

Fig. 15. Diagrama del desplazamiento de la rótula.

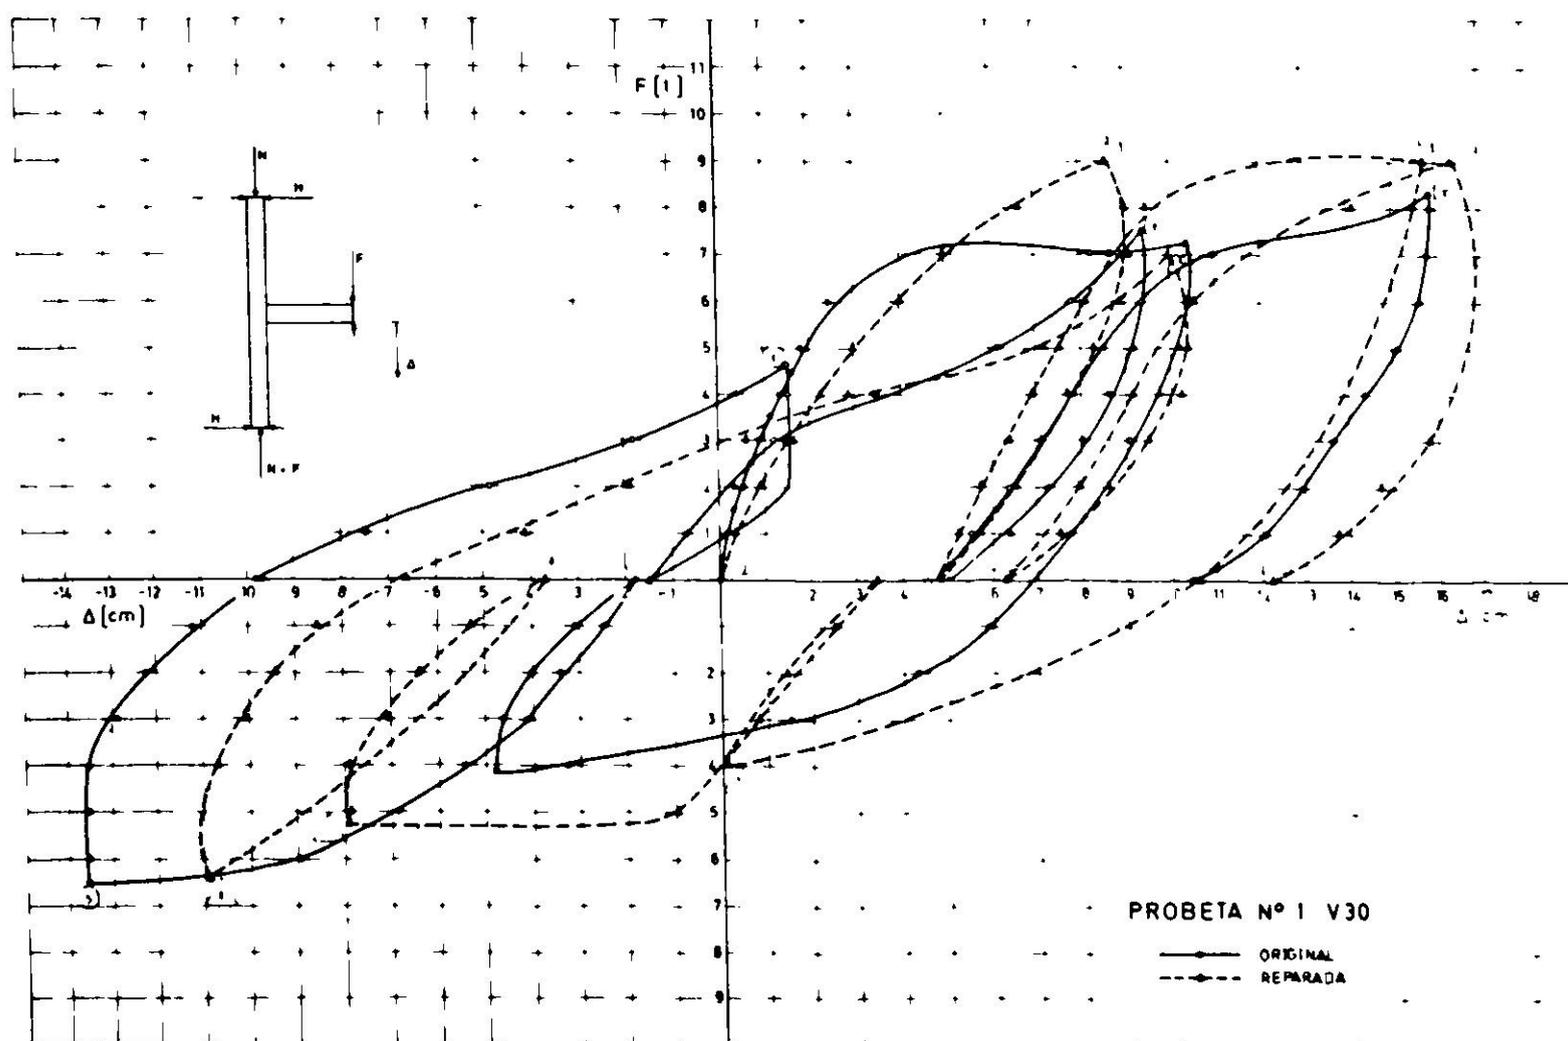
Fig. 18. Curva $F - \Delta$ de la probeta 1.

En las probetas 1 y 2, la resistencia de los sistemas viga-columna reparados es mayor que la de los originales. Esto se debe, como se anotó anteriormente, a la mayor resistencia del hormigón epóxico en relación con el hormigón original, lo que induce a la formación de la rótula plástica en la zona vecina con una carga

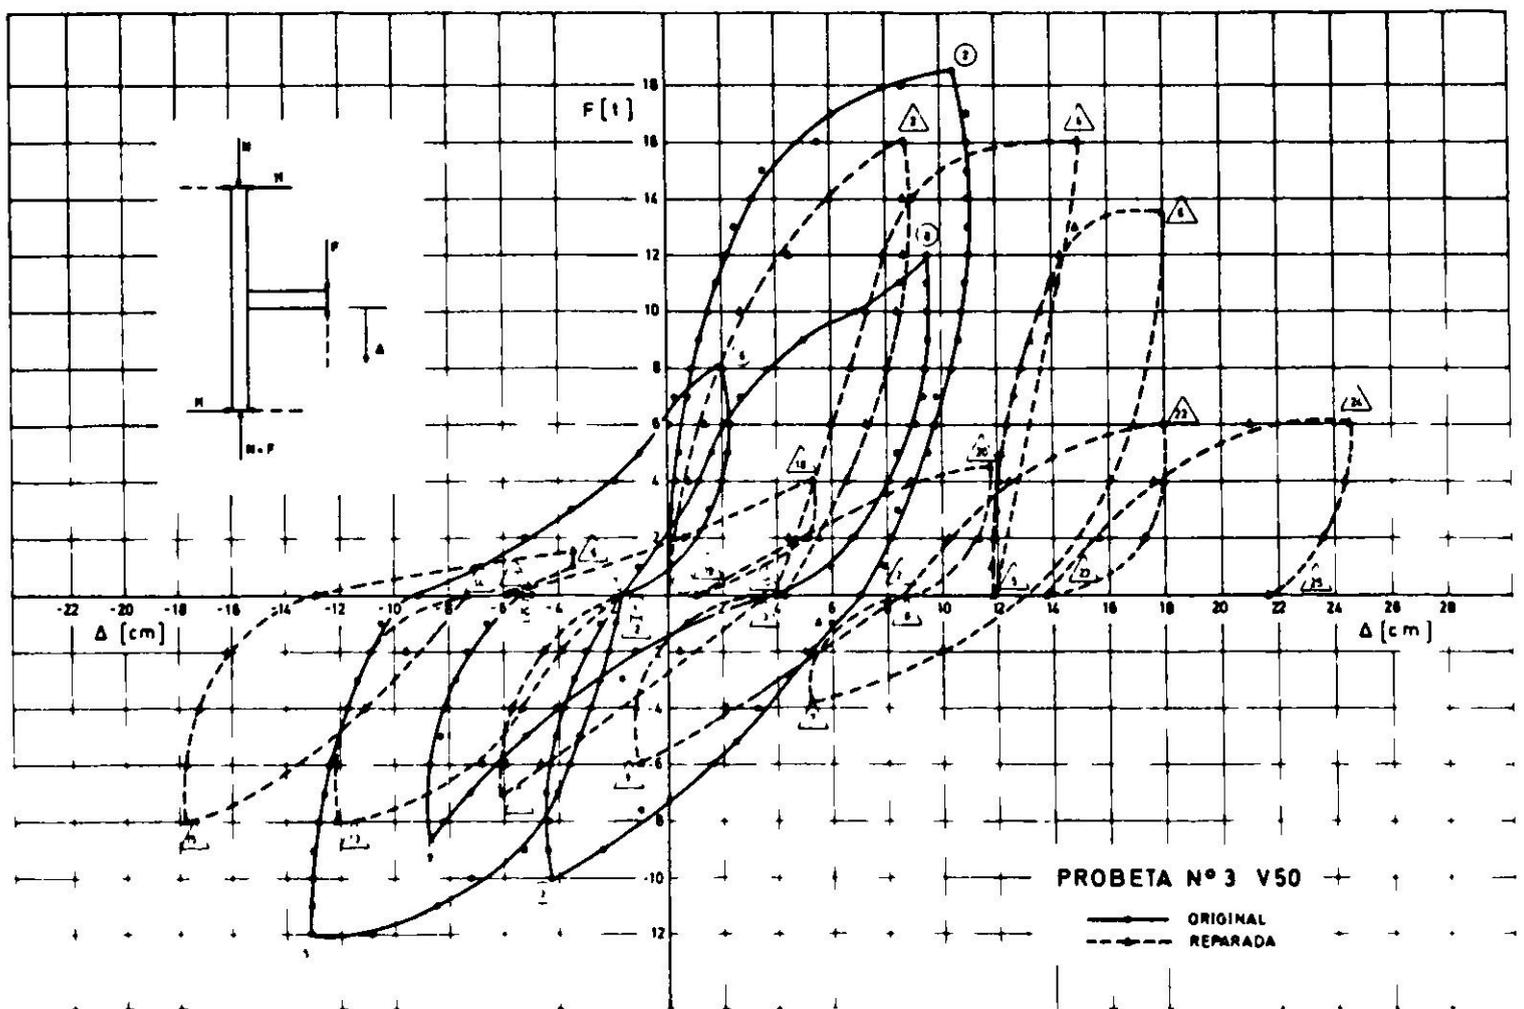
Fig. 20. Curva $F - \Delta$ de la probeta 3.

El desplazamiento Δ alcanzó hasta 18 cm, como se observa en la Fig. 20; en este punto el gato hidráulico no tomaba más carga, vale decir se llegó a una situación de fluencia en el nudo. La carga alcanzada fue levemente inferior a la lograda en la probeta original (16 t vs 18,3 t).

A continuación se cargó en el otro sentido logrando igualmente una resistencia inferior a la original. Luego se comenzó un segundo ciclo. A esta altura del ensayo ya se había desprendido totalmente el recubrimiento. La Fig. 20 muestra en estas condiciones una violenta caída de la rigidez del nudo, produciéndose grandes deformaciones con pequeñas cargas. Este comportamiento equivale a que la rótula plástica estuviera en el nudo, aun cuando el hormigón de esta zona no presenta trituración sino agrietamiento y una gran deformación del pilar como en todo, como se observa en la Fig. 16. Comparando esta situación con el segundo

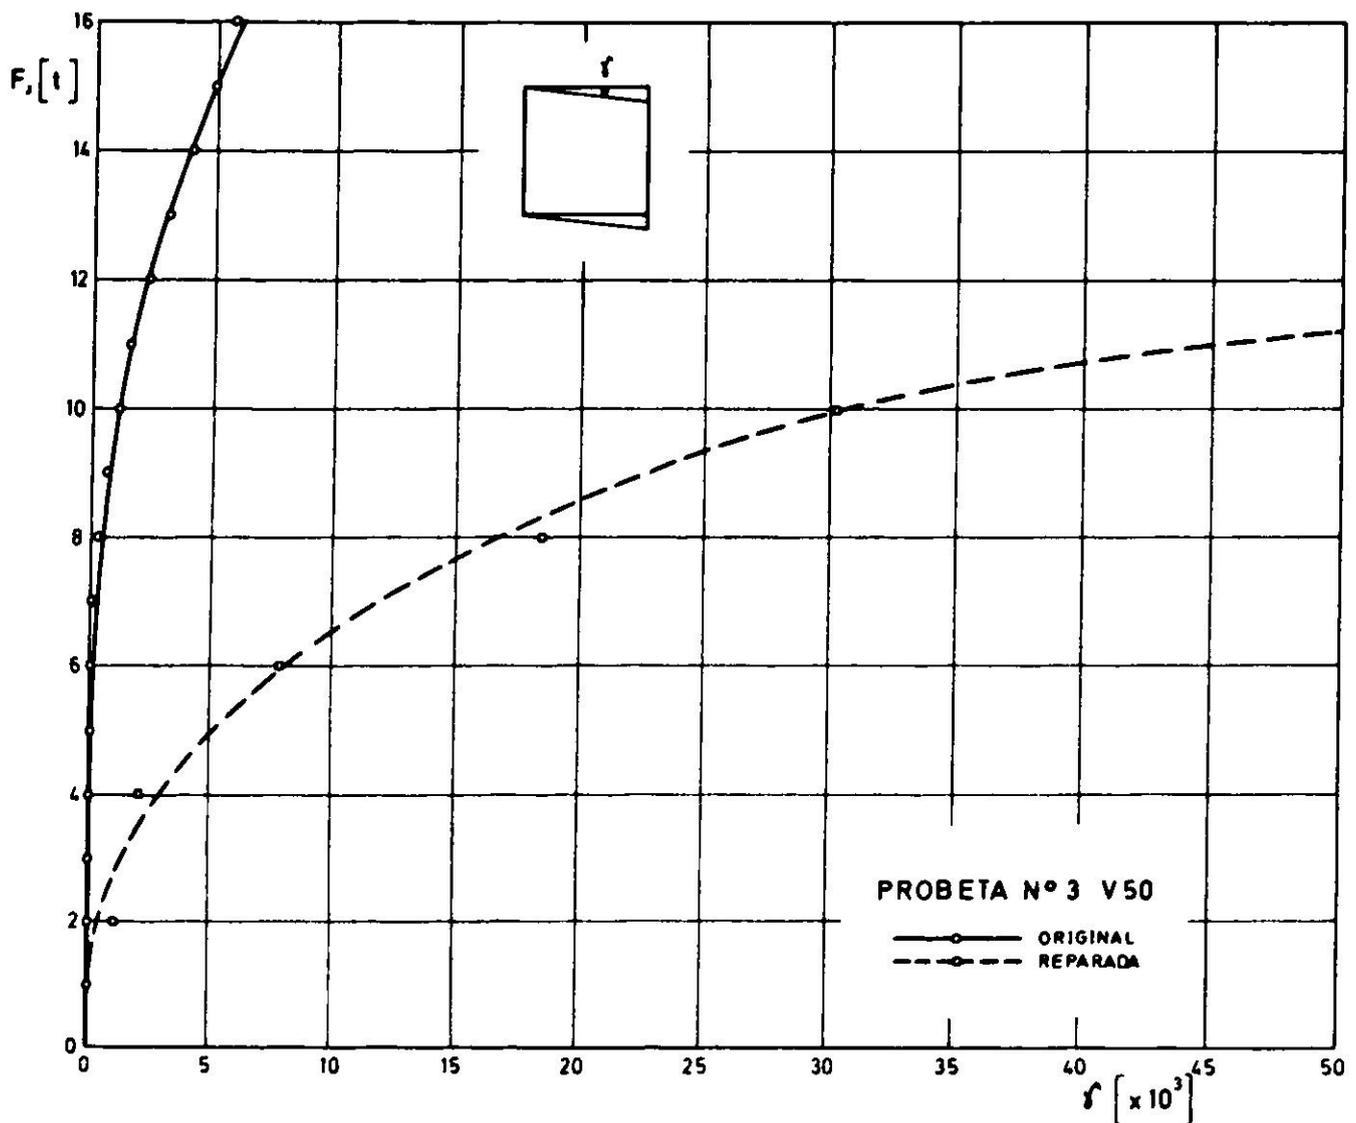
Fig. 23. Curva $F - \gamma$ de la probeta 3.

En las Figs. 21, 22 y 23 se muestran las curvas de deformación de los nudos, γ , vs. la carga F . Estas curvas se cortan en los puntos hasta donde fue posible medir con el extensómetro Huggenberger, ya que los puntos de referencia del cuadrado (pernos incrustados en el hormigón) se perdían por el agrietamiento, desprendiéndose muchas veces con el pedazo de recubrimiento. Estas curvas indican que los nudos reparados de las probetas 1 y 3 perdieron rigidez en relación a los originales. En cambio la probeta N° 2 conserva prácticamente su rigidez. Esta diferencia puede deberse tal vez a factores humanos en la reparación y el método utilizado en la pieza 3.
